1. Obiekt zabytkowy

Kapliczka

2. Miejscowość

DABROWA
gm. ŚWILCZA

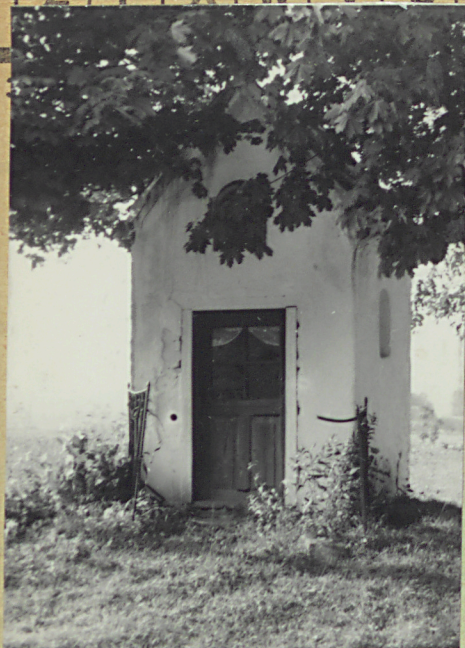
Murowana z cegły, potł
dachówka. Na planie
kwadratu. Pod okapem
murowany z wupk po
biały, odświeżony. I
małe wupki u szczytów
wejściu prostokątne. 3
bramki żelazne porę

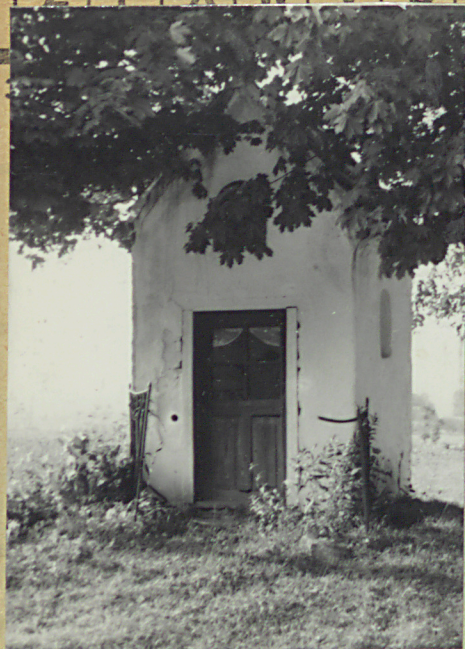
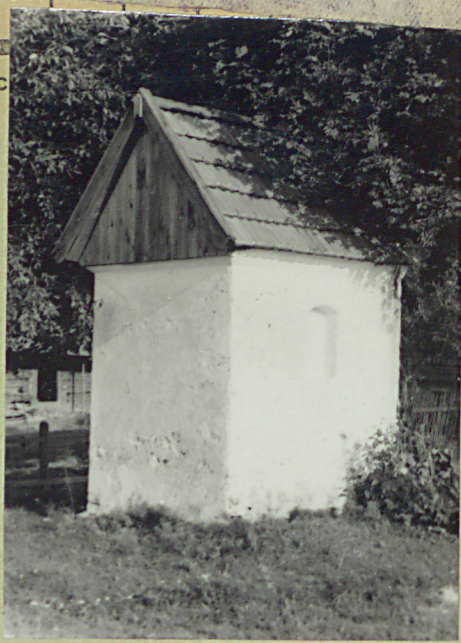
Murovana z cegły, potynkowana, białona. Kształt okienkowy. Na planie prostokąta zbliżonego do kwadratu. Pod okapem gzyms. Szeregi płot. mury z wstęg półkolistych, północnym drewnianym, ociekowanym. Dół zachodni i wschodni małe wstęgi u ścianach, sklepienie odcinkowe. Wejście prostokątne. Sufit z desek. Przed bramką żelazna poprzeczna.
