3059

DOM MIESZKALNY (KAMIENICA)

ŁOMŻA

ul. Polowa 19

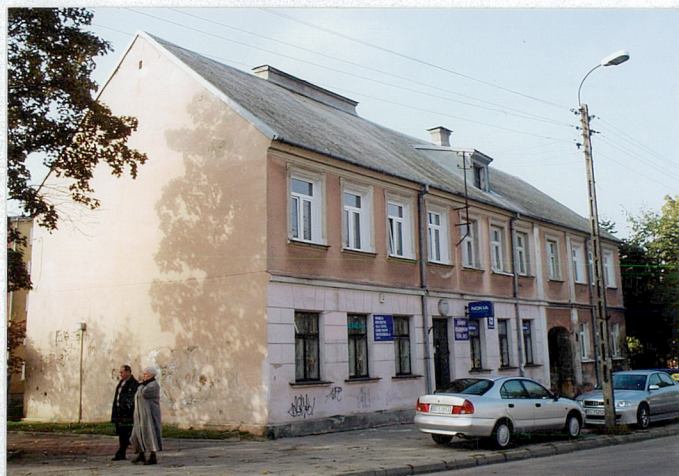
Fot. Widok ogólny od północnego wschodu

14. Kubatura	15. Powierzchnia użytkowa	16. Przeznaczenie pierwotne	17. Użytkowanie obecne
1899 m3	707 m2	mieszkalne	mieszkalne
18. Prace budowlane i konserwatorskie, ich przebieg i dokumentacja		19. Stan zachowania (fundamenty, ściany zewnętrzne, ściany wewnętrzne, sklepienia, stropy, konstrukcje dachowe, pokrycie dachu, wyposażenie i instalacje)	
W latach 2000- 2005 wymieniono częściowo stolarkę okienną i drzwiową.		Budynek znacznie wyeksploatowany, zawilgocony i zapewne zagrzybiony. Duże ubytki tynku. Brak szyb w oknach.

20. Najpilniejsze postulaty konserwatorskie	
		Budynek objąć ochroną poprzez wpis do rejestru zabytków. Opracować ekspertyzę mykologiczno – konstrukcyjną oraz inwentaryzację konserwatorsko – architektoniczną. Przeprowadzić kompleksową rewaloryzację obiektu. Przy okazji najbliższego remontu przeprowadzić badania architektoniczne. Eternitowe pokrycie dachu zastąpić dachówką ceramiczną – esówką. Posesję przynależącą do budynku ogrodzić.

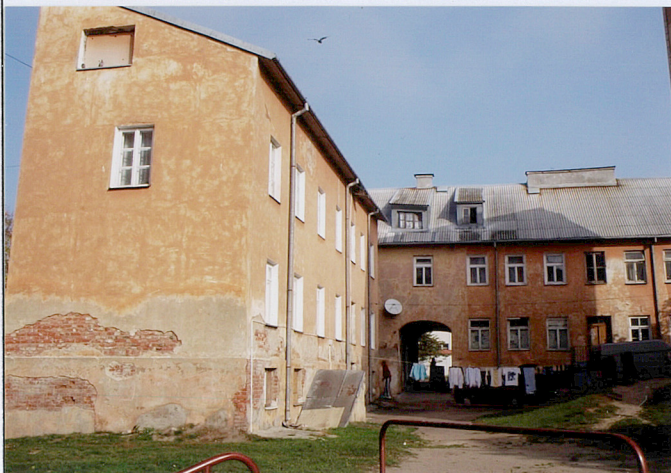
Fot. Widok od pld.-zach.

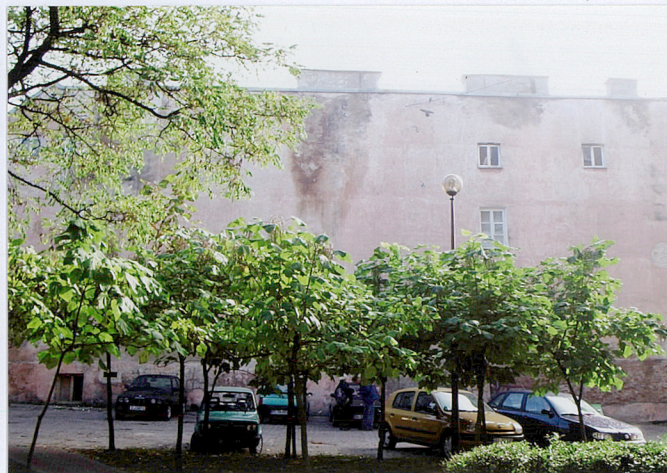
Fot. Fragment elewacji pñ.-zach.

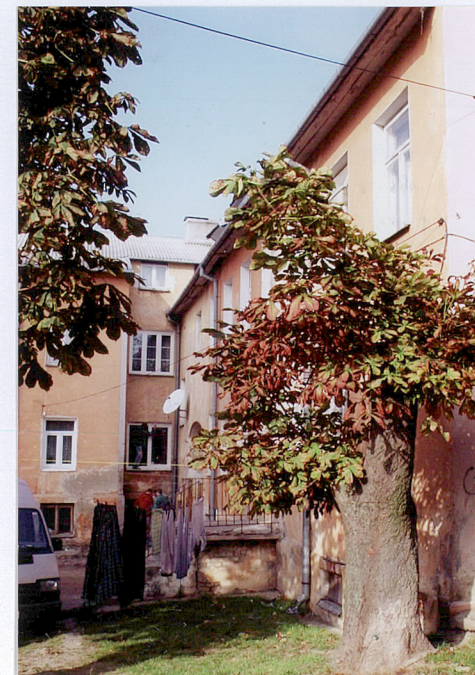
Fot. Widok od zach. – fragment podwórza
