1. Obiekt

643/2

DZWONNICA

TUROŚL

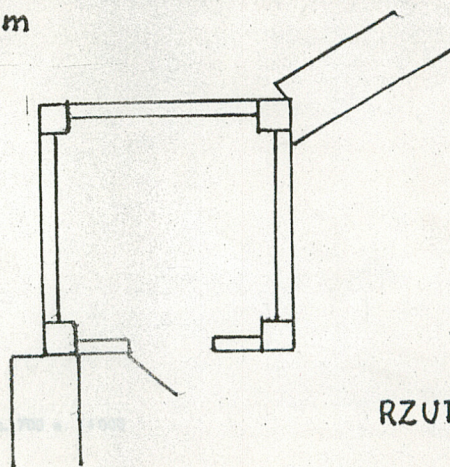
RZUT

Obiekt na planie kwadratu, z wejściem od południa. Dwa narożniki stykają się z murem otaczającym teren kościoła: północno - wschodni pod kątem rozwartym i południowo zachodni pod kątem prostym.

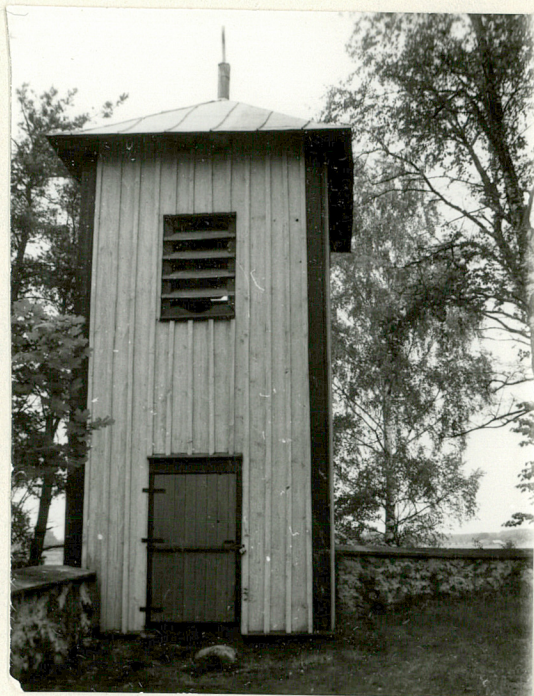
Elewacja pd.

Konstrukcja obita pionowo deskami, malowana olejno. Słupy narożne malowane odcieniem ciemniejszym. Od południa drzwi jednoskrzydłowe, deskowe, prostokątne. W górnej kondygnacji, z każdej strony po jednym otworze dzwonowym - otwór prostokątny z półkolistymi wycięciami w dolnej i górnej framudze.
