W I A T R A K holenderski

A U L ~~A~~ N K O W S Z C Z Y Z N A

3.Zawartość wkładki (nazwa obiektu lub materiału uzupełniającego
Aktualizacja stanu zachowania obiektu, czerwiec 2001.

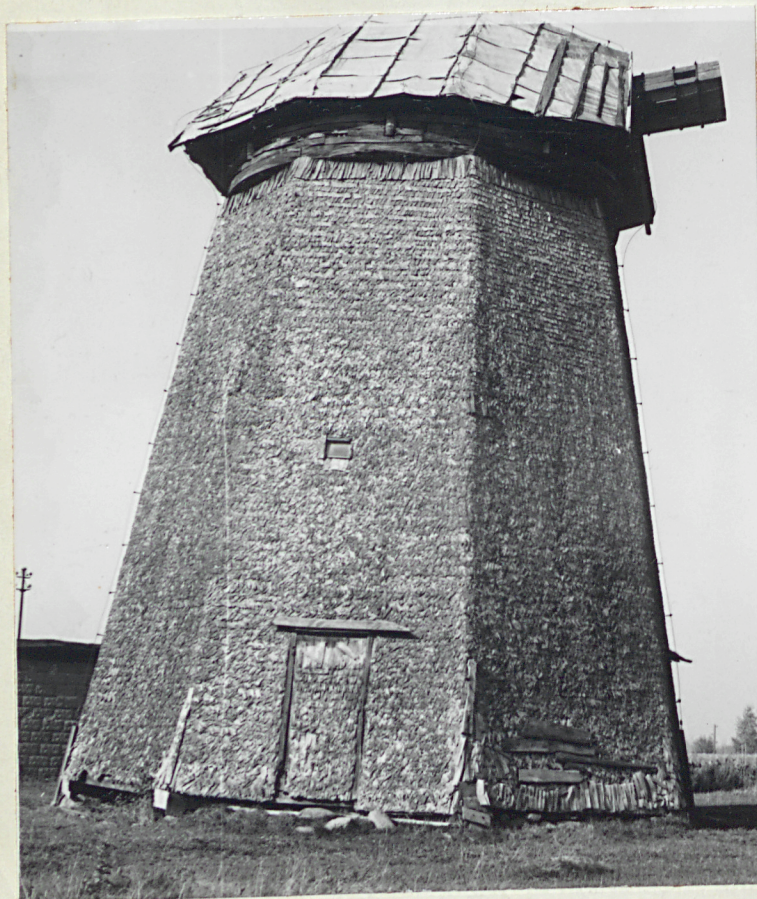
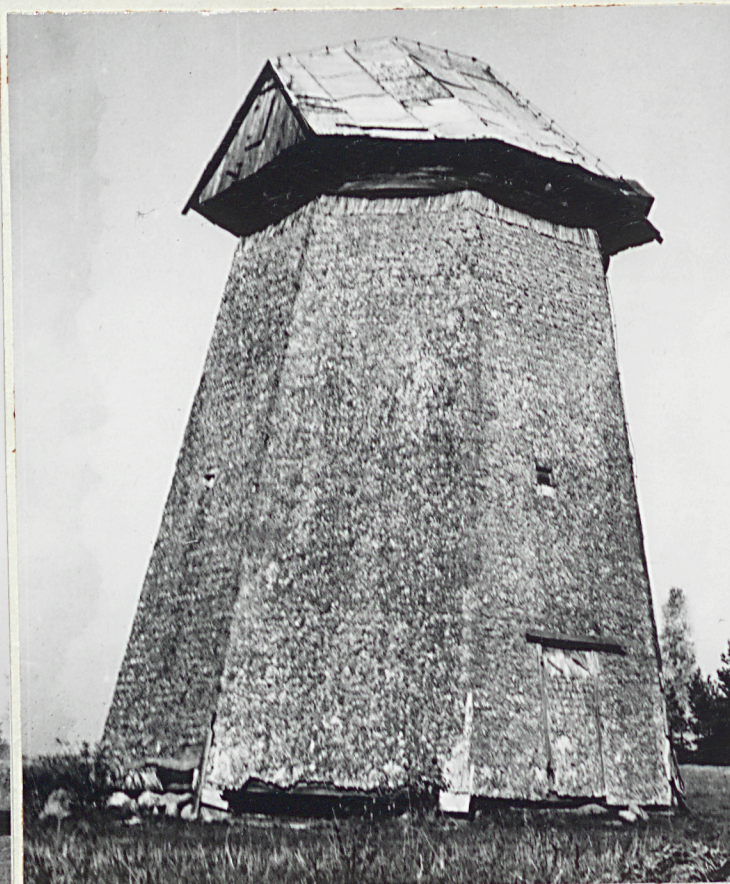
11. Zdjęcia, plan sytuacyjny, rzuty

Wiatrak został usytuowany ok. 200m za wsią po prawej stronie drogi do Janowa. Znajduje się w krajobrazie otwartym i równinnym. Bryła obiektu posiada kształt ostrosłupa ściętego o podstawie foremnej ośmioboku i ścianach zwężających się ku górze. Podstawą obiektu jest fundament ułożony luźno z polnych kamieni. Belki podwalin połączone są ze sobą w kształcie foremnej ośmioboku na nakładkę ukośną jednostronną. Konstrukcję ścian - słupowo - ryglową - tworzy osiem narożnych słupów, dołem wczopowanych w naroża podwalin, a górą zwieńczonych oczepem. Słupy na wysokościach poszczególnych kondygnacji połączone są poziomymi belkami - ryglami - i ukośnymi zastrzałkami. Stropy obiektu zostały wykonane z belek /18 x 18 cm/ powiązanych z słupami nośnymi oraz pokryte deskami o grubości 30mm. Wiatrak z zewnątrz pokryty jest pionowymi deskami oraz wiórami. Wiatrak nie posiada podpiwniczenia. Wewnątrz podzielony jest na trzy kondygnacje użytkowe. Na parterze znajdowały się urządzenia do końcowej obróbki mlewa oraz mechanizmy poruszające wrzeciono napędzające górny kamień młyński. Obecnie znajduje się tu śrutownik i mlewnik walcowy poruszany silnikiem elektrycznym. Na pierwszym piętrze znajdowało się złożenie kamieni młyńskich oraz urządzenia zasypowe. Na drugim piętrze znajdowało się dość skomplikowane urządzenie do ręcznego ustawiania głowicy do kierunku wiatru. Głowica wiatraka /czapa/ spoczywa na oczepie wiatraka za pomocą drewnianego łożyska rolkowego. Składa się ono z dwóch dębowych krążyn, pomiędzy którymi znajdują się dębowe rolki o średnicy 100mm. Na górnej krążynie spoczywa konstrukcja dachu typu namiotowego pokrytego blachą. Na poddaszu znajduje się wał skrzydłowy z kołem pałecznym. Koło to zazębia się z kołem zębatym zamocowanym na pionowym wale sztorcowym. Wał ten biegnąc przez wszystkie kondygnacje obiektu przenosi ruch obrotowy na złożenie kamieni i inne mechanizmy wiatraka.

<p>14. Kubatura</p> <p>ok. 324 m³</p>	<p>15. Powierzchnia użytkowa</p> <p>ok. 164m²</p>	<p>16. Przeznaczenie pierwotne</p> <p>przemiał zboża</p>	<p>17. Użytkowanie obecne</p> <p>sporadyczny przemiał zboża na śrutę</p>
<p>18. Prace budowlane i konserwatorskie, ich przebieg i dokumentacja</p> <p>W okresie eksploatacji młyna wietrznego prowadzono prace konserwatorskie związane z wykorzystaniem energii wiatru. Po 1948r wiatrak jest wykorzystywany jako młyn elektryczny. W związku z tym zdemontowano złożenie kamieni, a zainstalowano śrutownik. Zmieniono również pokrycie dachu z gołtów na blachę.</p>		<p>19. Stan zachowania (fundamenty, ściany zewnętrzne, ściany wewnętrzne, sklepienia, stropy, konstrukcje dachowe, pokrycie dachu, wyposażenie i instalacje)</p> <p>Ogólnie wiatrak znajduje się w bardzo dobrym stanie. Wynika to z dobrego pokrycia dachu i ścian bocznych. Ponadto wiatrak jest sporadycznie eksploatowany i stąd na bieżąco konserwowany. Wiatrak nie posiada skrzydeł oraz mechanizmów tradycyjnego młyna wiatrowego.</p>

<p>20. Najpilniejsze postulaty konserwatorskie</p> <p>Zakonserwowanie pozostałych mechanizmów przemiałowych, które wykorzystywały energię wiatru.</p>

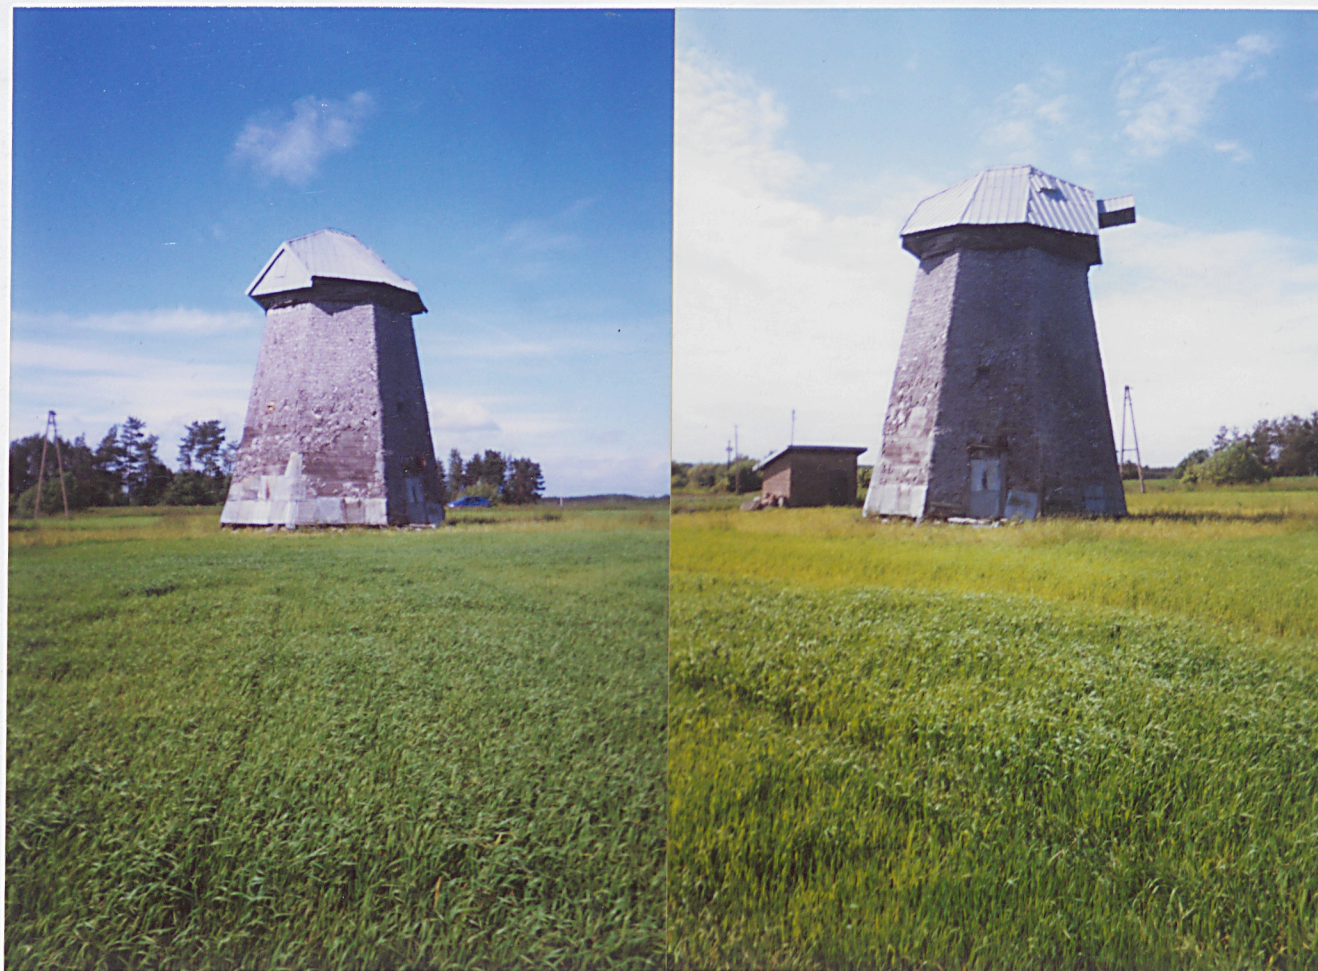
19.Stan zachowania:
Wiatrak w stanie dobrym. Obiekt nieużytkowany.
Zmiana pokrycia dachowego na blachę cynkowaną.
Część boków ścian obita blachą.
Brak mechanizmów napędowych (silniki elektryczne).
