DOM

3. Miejscowość MIŁORADZ

4. Adres MIŁORADZ nr 12

dom drewniany konstrukcji wieńcowej  
z p.XXw.

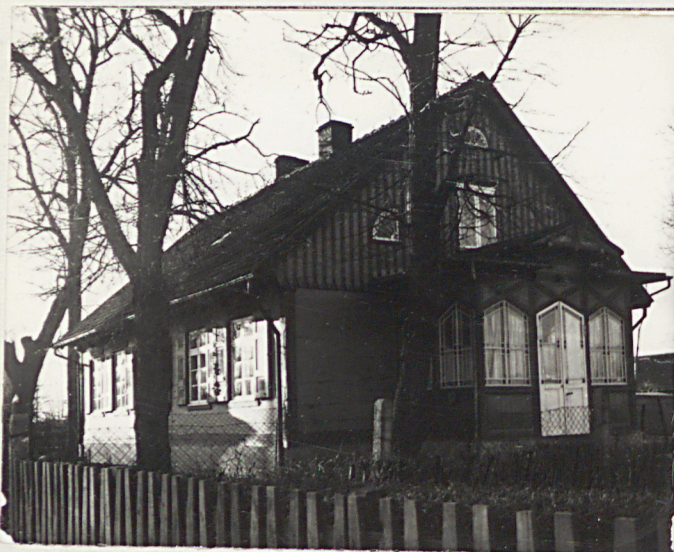
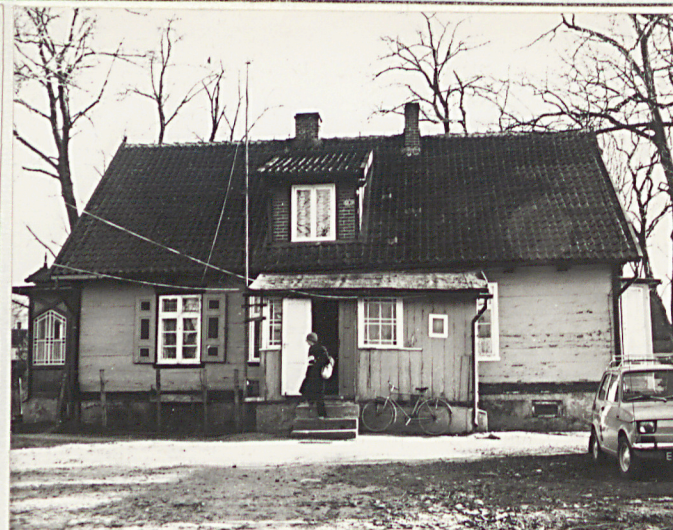
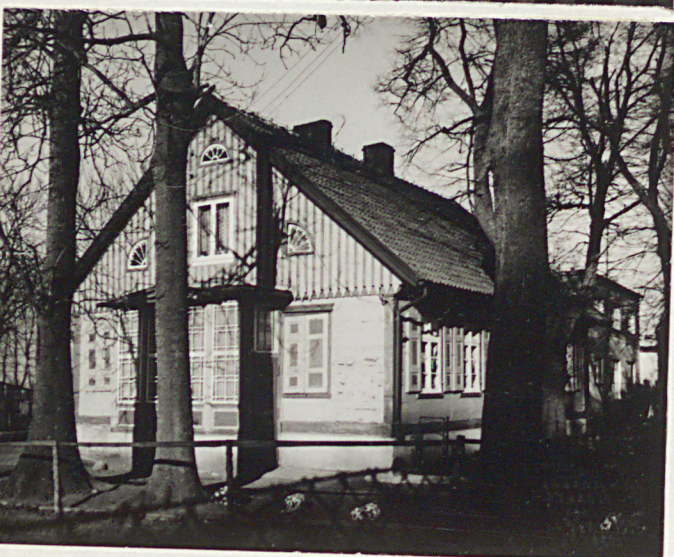
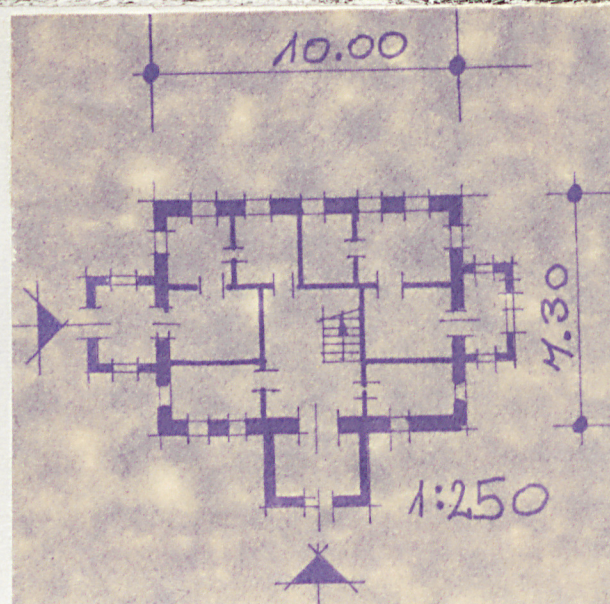
| 18. Prace budowlane i konserwatorskie, ich przebieg i dokumentacja | | 19. Stan zachowania (fundamenty, ściany zewnętrzne, ściany wewnętrzne, sklepienia, stropy, konstrukcje dachowe, pokrycie dachu, wyposażenie i instalacje)<br><br>Stan zachowania dostateczny.<br>Tynki na elewacjach częściowo zwietrzałe.<br>Widoczne zacieki na cokole.<br>Ściany wewnętrzne zawilgocone 15.IV.1981 | |

| Konieczny remont bieżący | | | |
