1. Obiekt

willa pensjonat

4. Adres

Aleja Sępia 2

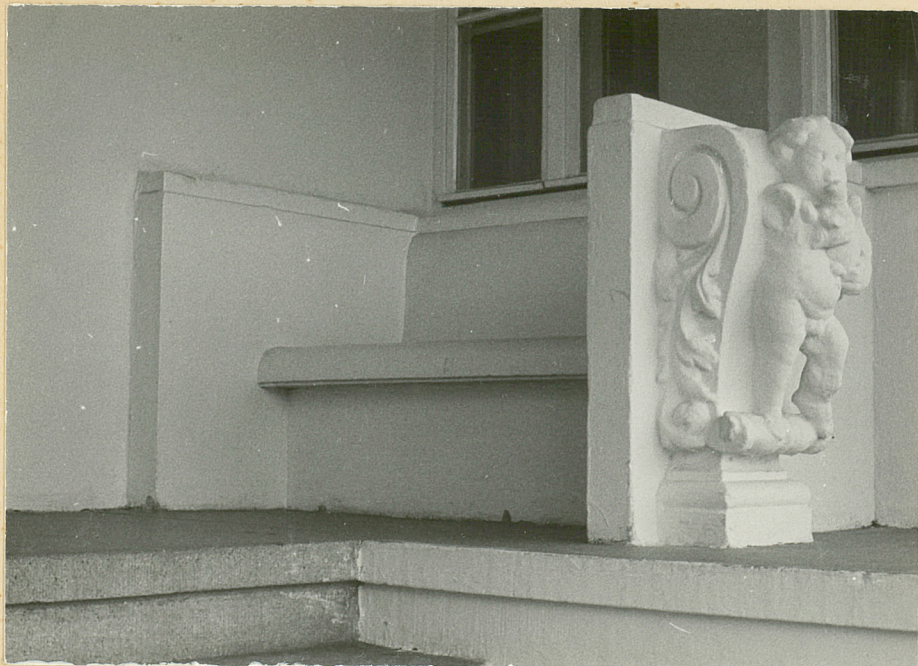
1. Widok ławy przy głównym wejściu do pensjonatu

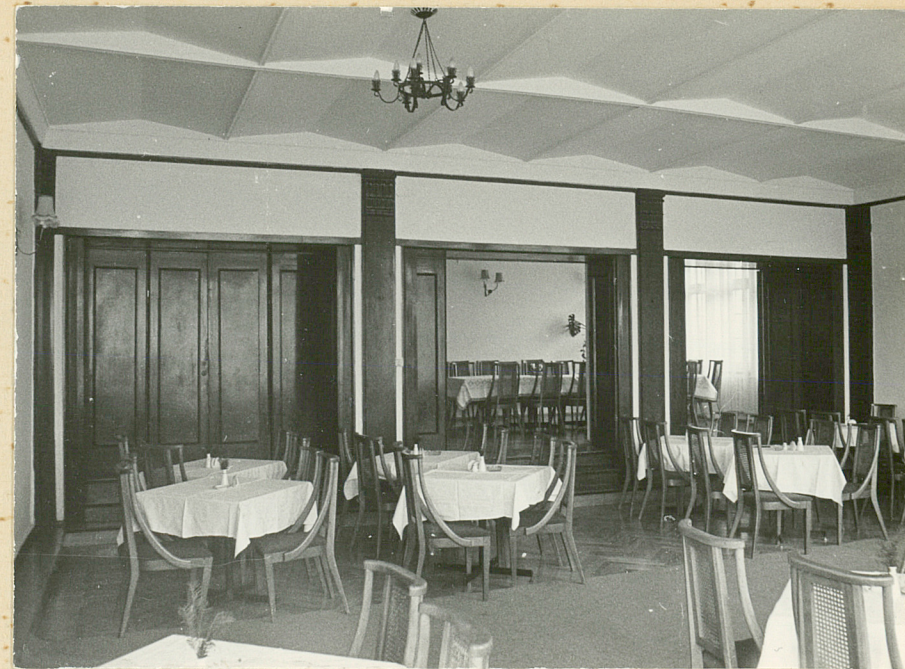
2. Parter-widok sali restauracyjnej. Na zdjęciu widoczne są oryginalne wieloskrzydłowe, składane drzwi drewniane oraz drewniane pilastry o korynckich głowicach

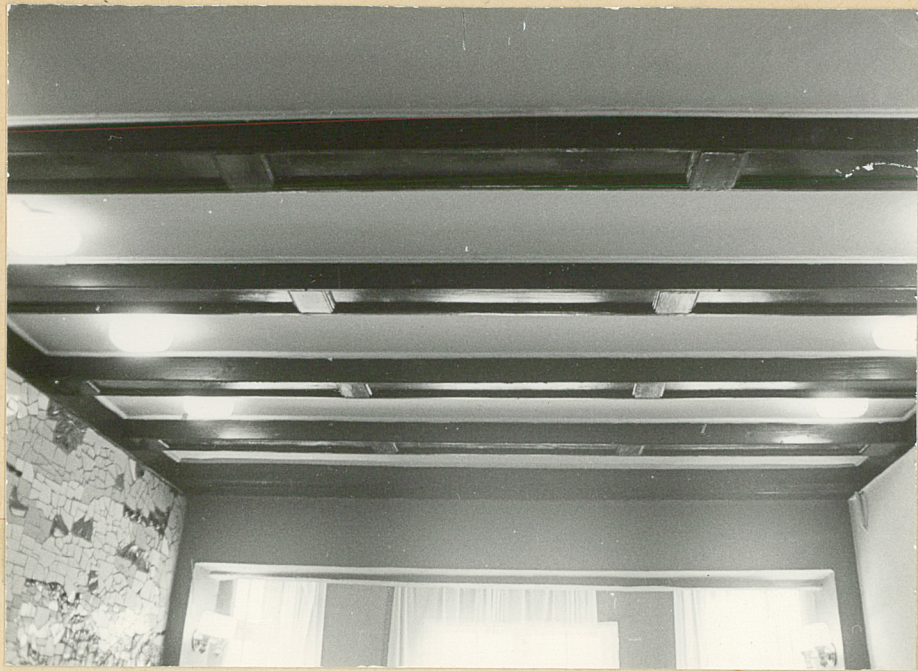
3. Parter - barek. Widok fragmentu sufitu
z drewnianymi belkami
