1. Obiekt Dom czynszowy	2. Czas powstania 1910 r.	3. Miejscowość GDANSK - OLIWA nr hipoteczny
-----------------------------------	-------------------------------------	--

4. Adres **ul. Czyżewskiego 8**
nr hipoteczny **KW** [redacted]

Dom czynszowy

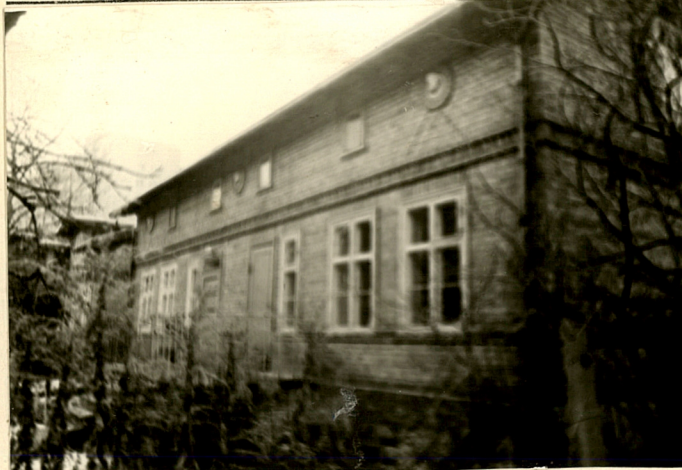
FOT. 1 - BŁEWACJA WSCHODNIA

Elewacja wschodnia 1,5-kondygnacyjna, 8-osiowa, w osiach wewnętrznych drzwi 1-skrzydłowe o współczesnej stolarce, w pozostałych osiach okna 1- i 2-skrzydłowe z lufcikami, podział 2-półowy, stolarka pierwotna. W partii półpiętra okna 1-skrzydłowe o zachowanej stolarce i 3 tonda z ciemniejszej czerwonej cegły z gipsowymi popiersiami kobiet i mężczyzn /fot./. Podziału horyzontalnego elewacji dokonuje kostkowy gzyms międzykondygnacyjny i nieco wysunięty przed lico muru ciągły gzyms podokienny.

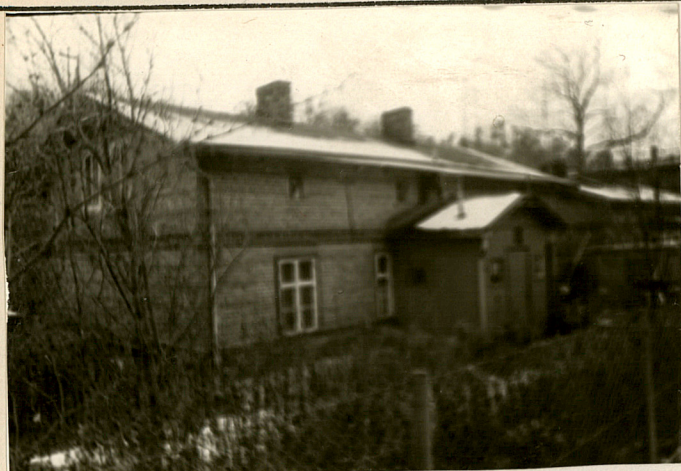
FOT. 2
FOT. 3

Elewacja zachodnia 1,5-kondygnacyjna, 5-osiowa, na osi drewniana weranda, olistwowana, po obu jej stronach okna 1-i 2-skrzydłowe o zachowanej stolarce jak od frontu, na półpiętrze okienka 1-skrzydłowe o zachowanej stolarce. Brak tond. Zachowana stolarka północnych drzwi do przybudówki, płycinowych o owalnym przezierniku /fot./.

fot. 2 - elewacje zachodnia i północna
fot. 3 - szczyt elewacji północnej
fot. 4 - tondo z gipsową głową
