1. Obiekt

DOM MIESZKALNY /WILLA/

G D A Ń S K W R Z E S Z C Z

ul. Traugutta 109

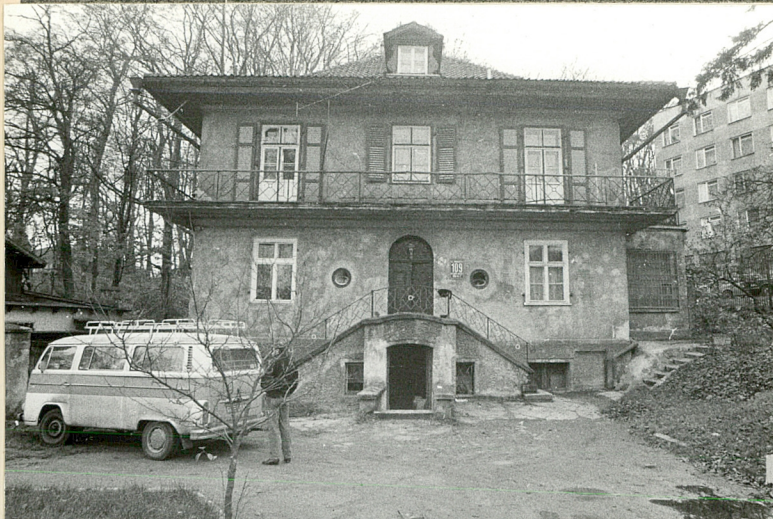
fot.1

Fasada symetryczna, tynkowana, dwukondygnacyjna, trzyosiowa, z wejściem na środku poprzedzonym schodami mурowanymi z dekoracyjną metalową balustradą. Pod schodami zejście do piwnicy. Otwór wejściowy flankowany dwoma okrągłymi okienkami. Otwory okienne prostokątne, w skrajnych osiach piętra drzwi balkonowe prowadzące na balkon /galerię/. Okna parteru bez okiennic, pierwotnie były /fot. 1/.

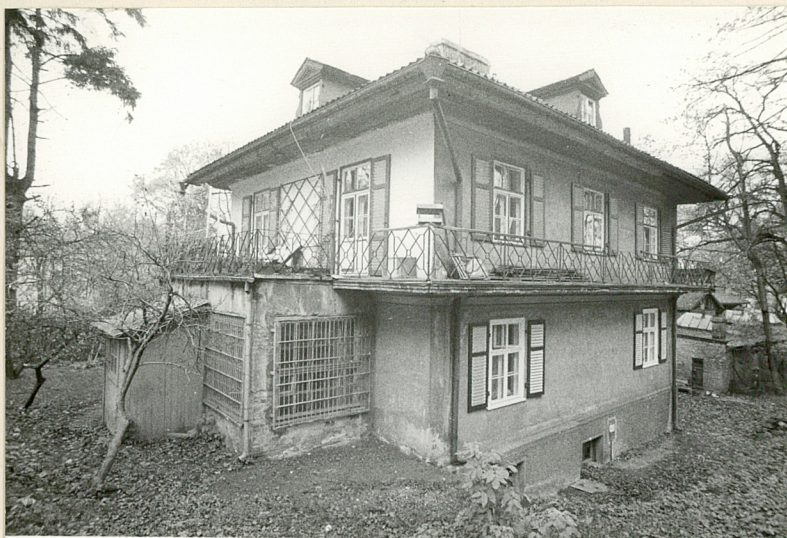
fot.2

fot. 2= elewacja zach.
i południowa
fot.3 = elewacja pld.
fot.4 = el. wschodnia
fot.5 = schody wejściowe
fasady
fot.6 = okno i krata
piwnicy pod scho-
dami wejściowymi
fot.7 = spocznik wej-
ściowy

Elewacja zachodnia tynkowana, dwukondygnacyjna, dwuosiowa, z dobudówką w przyziemiu, otwór wejściowy /wtórny/ w północnym narożniku. Otwory okienne jak w fasadzie, na piętrze dwoje drzwi balkonowych /fot. 2/.

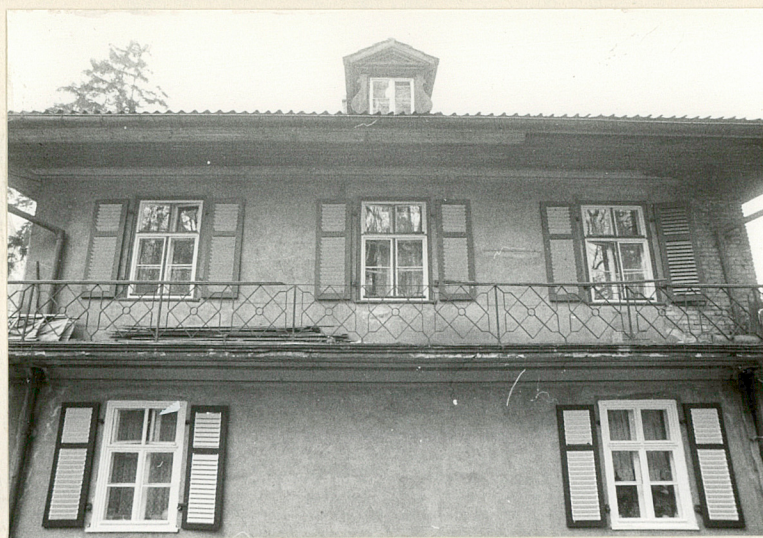
fot.3

Elewacja tylna, południowa, dwukondygnacyjna, na wysokim cokole, trzyosiowa, bez środkowego otworu okiennego w parterze. Otwory okienne jak w pozostałych kondygnacjach /fot. 2, 3/. Na osi każdej z połaci dachowych facjatka.

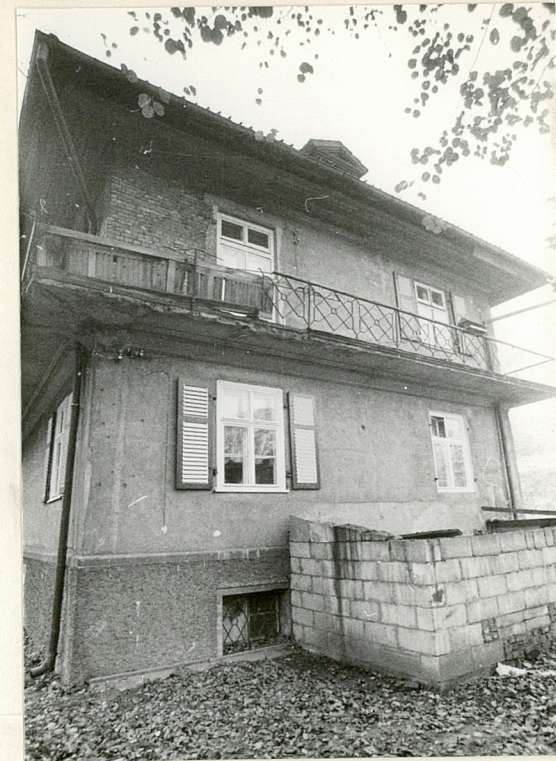
fot.4

Elewacja wschodnia tynkowana, dwukondygnacyjna, na wysokim cokole, dwuosiowa, otwory okienne jak w pozostałych elewacjach. Na piętrze oś południową zajmują drzwi balkonowe /fot. 4/.

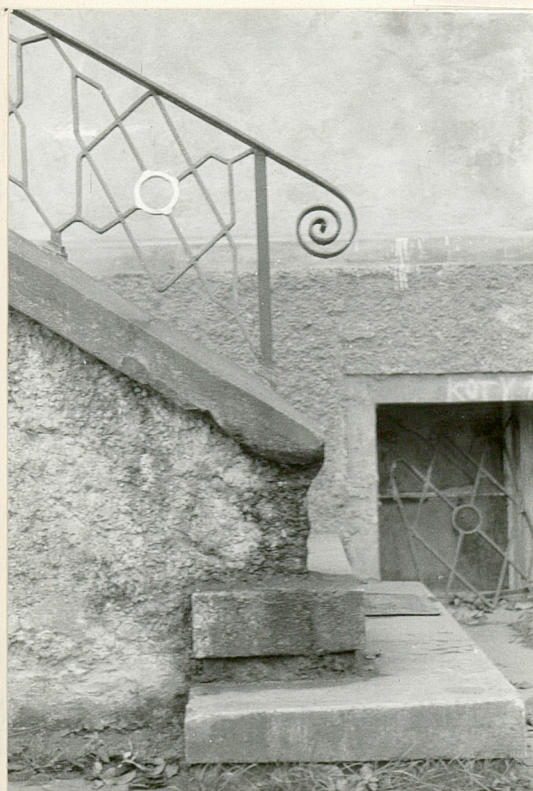
fot.5

Zewnętrzne wejściowe schody jednokierunkowe zespolone betonowe, wykończone lastrico płukany, balustrada metalowa prętowa w geometrycznym podziale /fot. 1-5/, pod nimi schody jednobiegowe betonowe zatarte na gładko, prowadzące do piwnicy. Schody na piętro drewniane łamane dwubiegowe o dekoracyjnej drewnianej balustradzie, wypełnionej płaskimi deskowymi wykrojami nawiązującymi profilem do szerokich tralek /fot. 20, 21/. Schody na poddasze powrotne dwubiegowe o drewnianej tralkowej balustradzie. /fot. 22/.

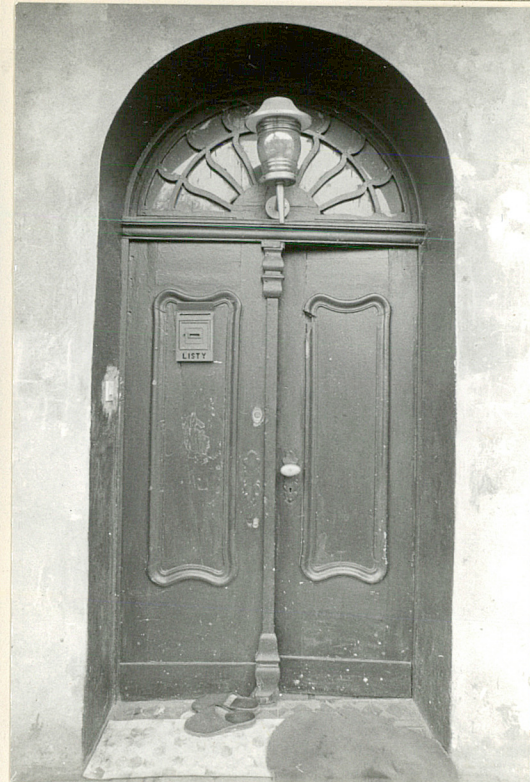
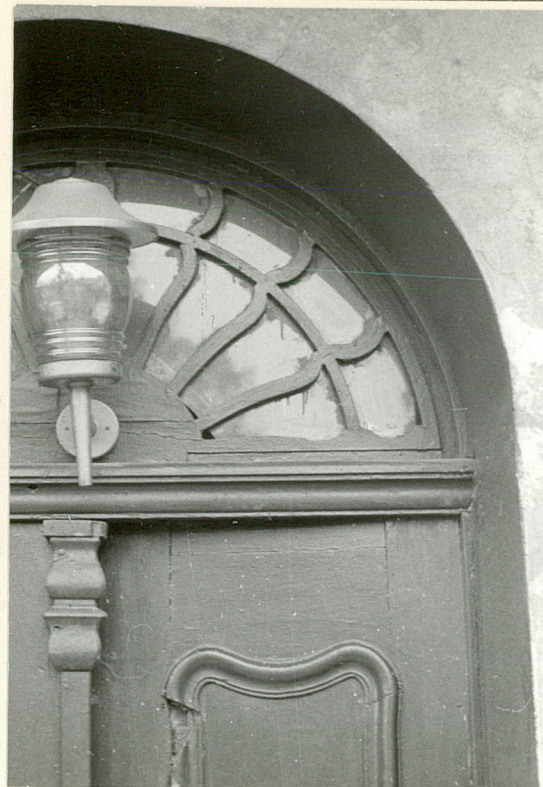
fot. 8,9 = drzwi wejściowe
fot. 10 = narożnik pn.-wsch. , balkon
i okap
fot. 11 = narożnik pd.-zach., okap i
narożnik rynnowy
fot. 12 = facjatka

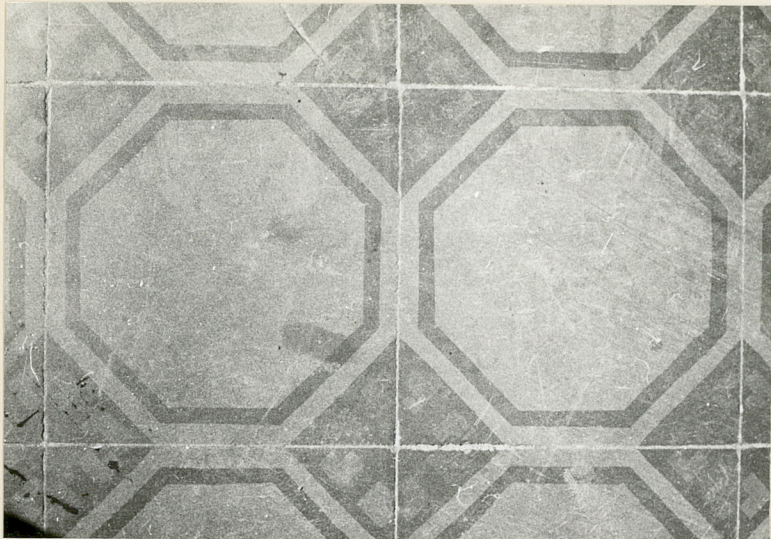
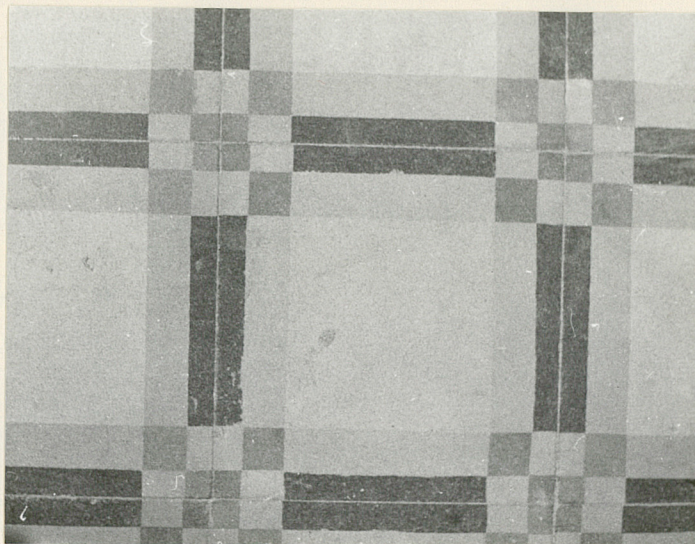
fot.13,14 = posadzki ceramiczne w
sieni i hallu
fot.15,16 = drzwi parteru ze świetli-
kiem
fot. 17,18= kominek /ob. część biurowa

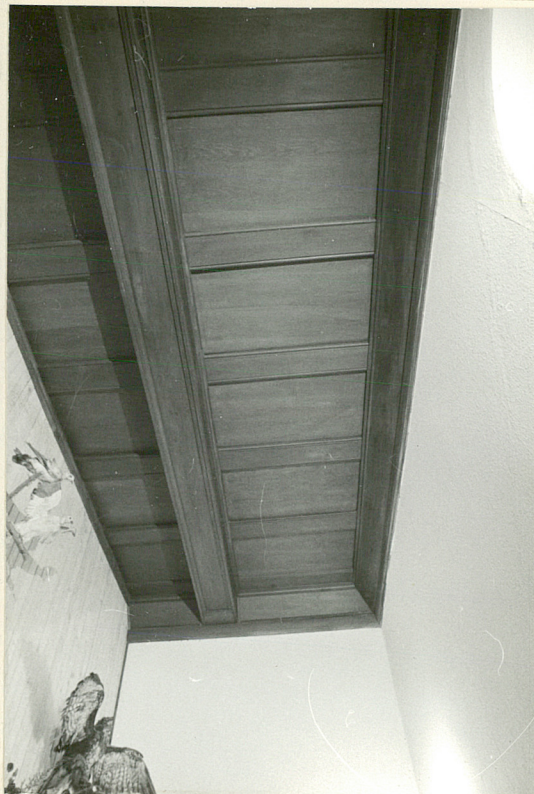
fot.19

fot. 19 = ozdobny strop belkowy nad klatką schodową

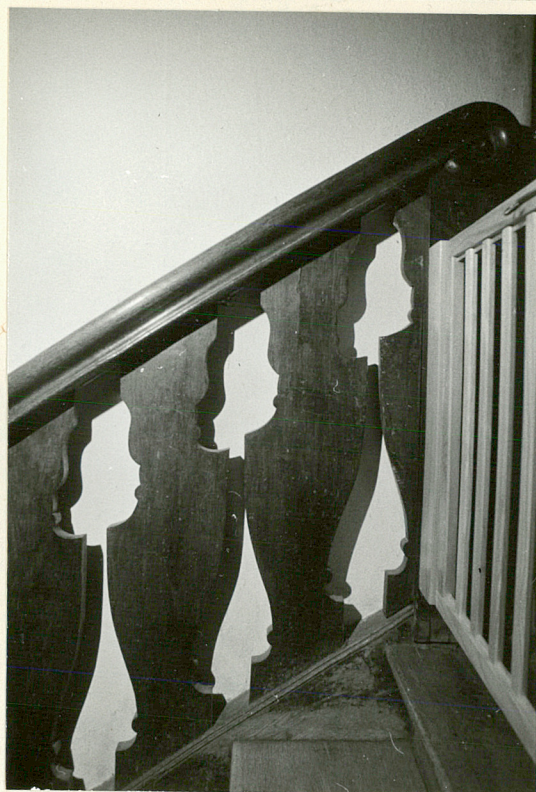
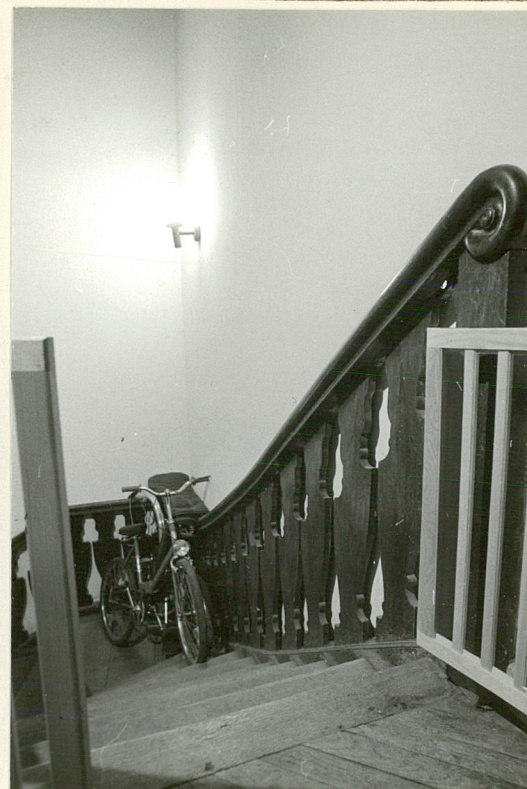
fot. 20,21 = klatka schodowa na piętro

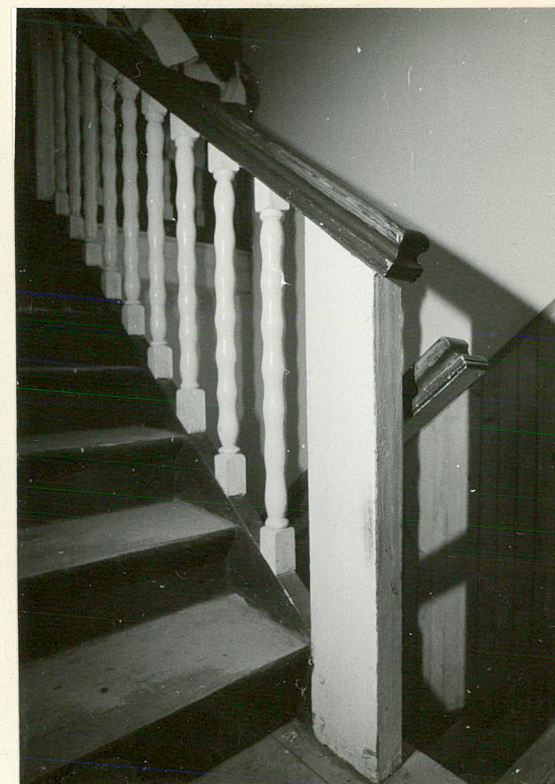
fot.22

fot. 22 = klatka schodowa na poddasze

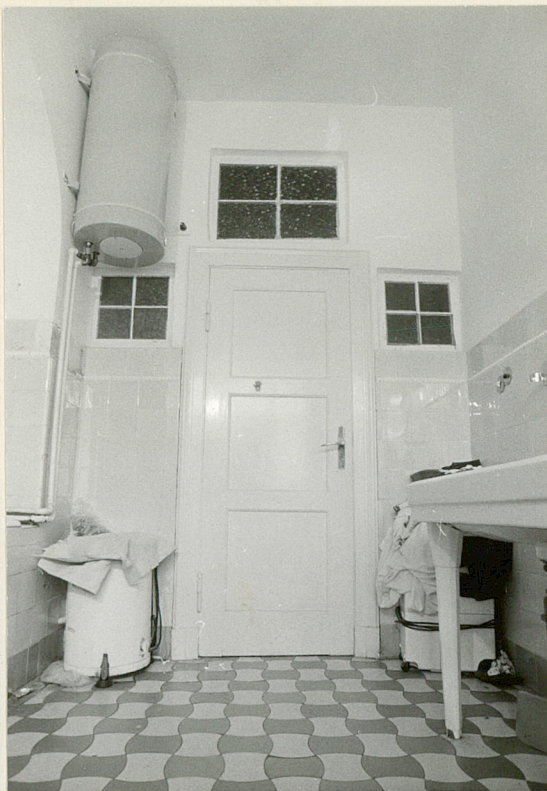
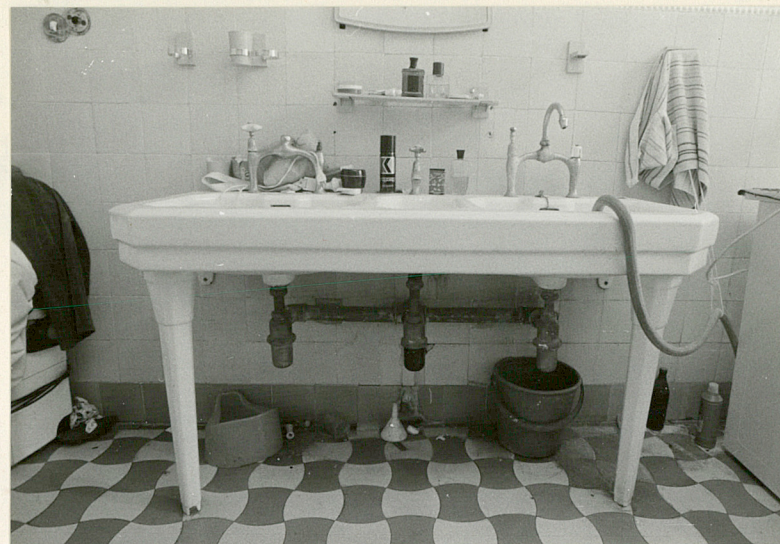
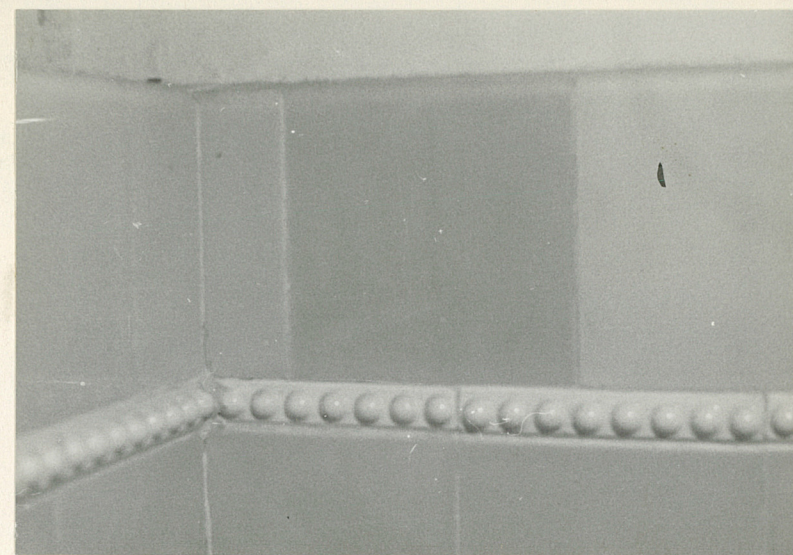
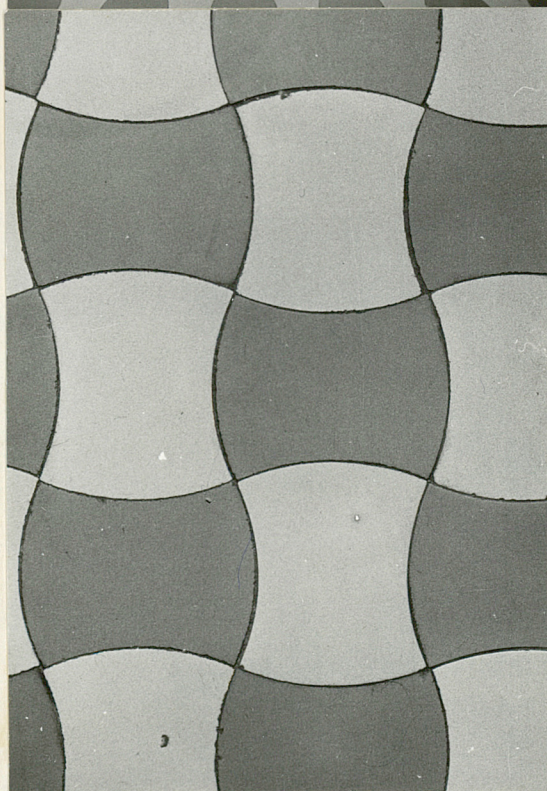
fot. 23-26 = elementy dekoracyjne
i użytkowe łazienki
fot. 27 = skup bramy wjazdowej na
posesję /datowanie 1927/
