KARTA EWIDENCYJNA ZABYTEKÓW
ARCHITEKTURY I BUDOWNICTWA

DOM MIESZKALNY - WILLA DYREKTORA HUTY BISMARCK
OBECNIE HUTY BATORY

1916 rok

CHORZÓW - BATORY

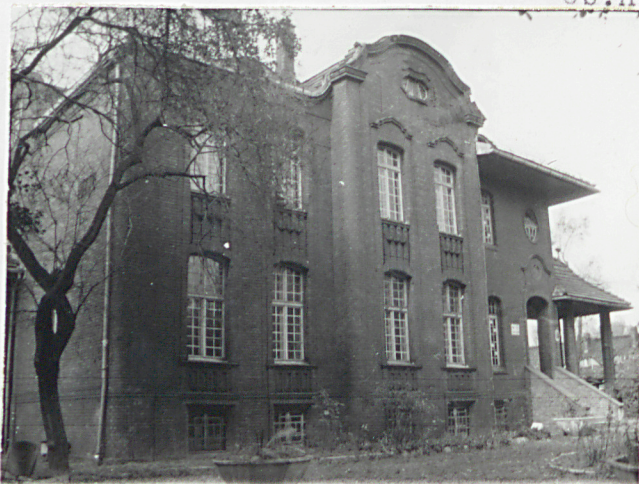
elevacja frontowa

Elewacja frontowa - sześćoosiowa, na osi środkowej ryzalit zwieńczony szczytem o płynnej linii. Naroża ryzalitu ujęte w pasy z cegieł. Okna dolnej kondygnacji ryzalitu w ceglanych opaskach z ceglanymi nadprożami o nieregularnych kształtach. Okna górnej kondygnacji zamknięte nadprożem w formie łuku płaskiego. Nad nim naczółki ceglane z profilowanych kształtek o nieregularnych formach. Pod oknami obu kondygnacji dekoracyjne płyciny z ceglanych kształtek. Analogiczne okna w drugiej kondygnacji poza ryzalitem z lewej strony, po stronie prawej okna w prostych ceglanych opaskach. Na ostatniej osi ganek poprzedzony schodami. Wnęka ganku ujęta w ceglane opaski, w zwieńczeniu naczółek o wklęsło-wypukło-wklęsłym łuku. Na ścianie wschodniej budynku, pod gankiem, płycina z przedstawieniem figuralnym z życia hutników. Przyziemie elewacji wydzielone gzymsem, w przyziemiu okienka piwniczne.

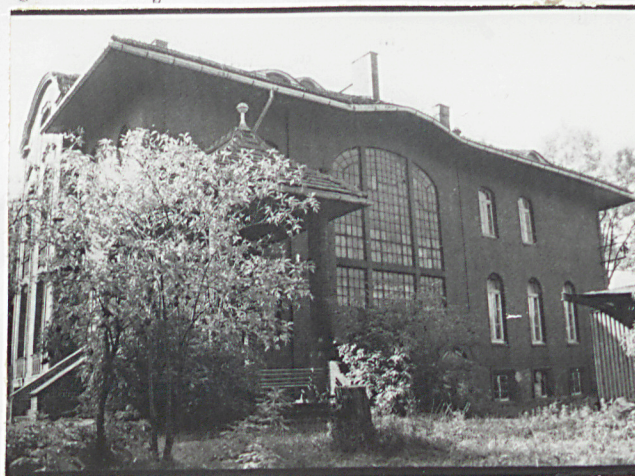
elevacja boczna

Elewacja boczna - sześćoosiowa, na osi środkowej duże okno witrażowe. Na pierwszej osi ganek kolumnowy, kryty dachem trójspadowym. Z ganku wejście do budynku. Na trzeciej osi wejście do piwnicy, ujęte w ceglane ościeża, zamknięte półokrągło. Naroża elewacji i witraż ujęte w ceglane lizeny. Cokół wydzielony ceglanym gzymsem.

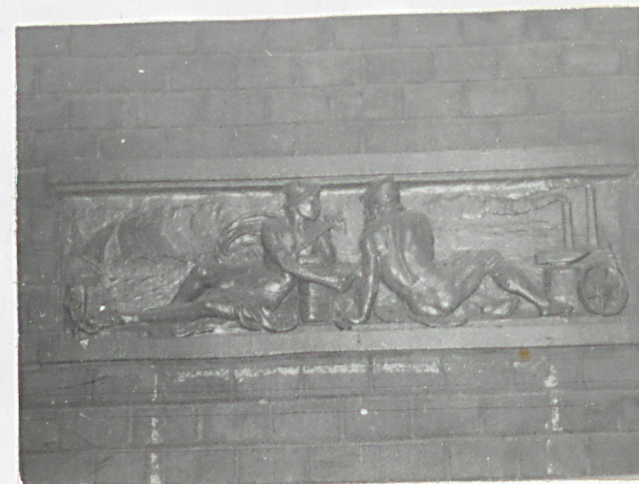
fasada-płaskorzeźba ganku

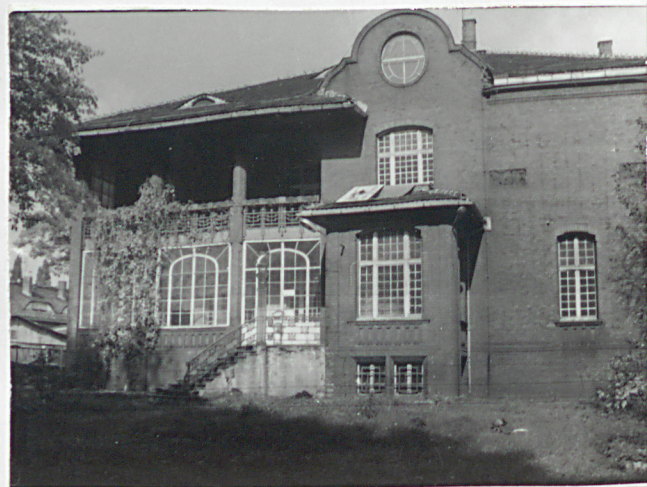
elevacja ogrodowa

Elewacja boczna - ogrodowa - pięcioosiowa, na trzech pierwszych osiach w parterze przeszklona weranda, przechodząca na piętrze w otwartą loggię widokową. Na osi środkowej ganek kryty datrójspadowym dachem, do ganku prowadzą schody. Nad gankiem w zwieńczeniu szczyt, o nieregularnym zamknięciu. W szczycie owalne okienko. Okna werandy i ganku wielokwaterowe, w werandzie zamknięte prosto, w ganku zamknięte łukiem odcinkowym. Pod oknami ganku i na ostatniej osi - płyciny z dekoracją geometryczną. Na wysokości drugiej kondygnacji z prawej strony dwie płyciny figuralne o tematyce z życia hutników.

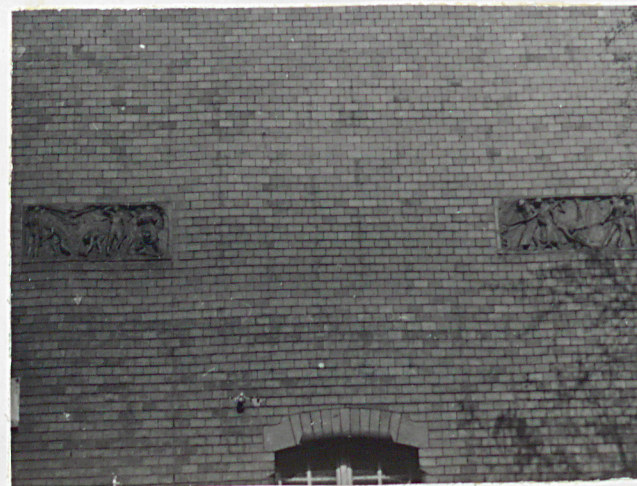
płaskorzeźby w elew.ogrodowej

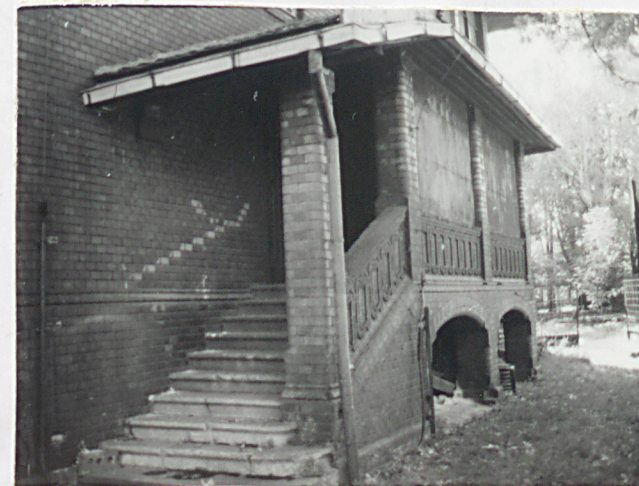
Elewacja tylna - sześćoosiowa, na osi środkowej parterowy ganek, do którego prowadzą schody. Balustrada schodów z kształtek ceglanych, przechodzi w balustradę ganku. Ganek nadwieszony, wsparty na dwóch słupach, między którymi łuki odcinkowe. Okna w prostych ceglanych opaskach.

elevacja tylna-ganek

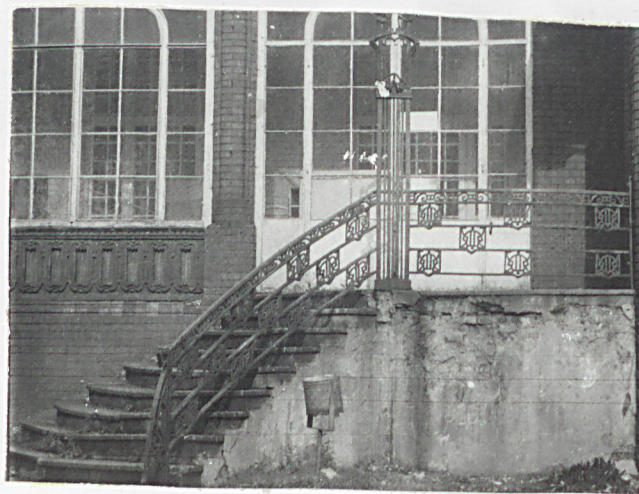
schody w elew. bocznej

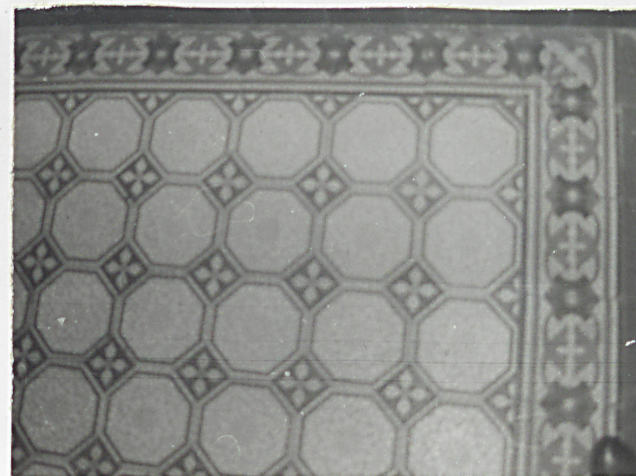
posadzka w toaletach

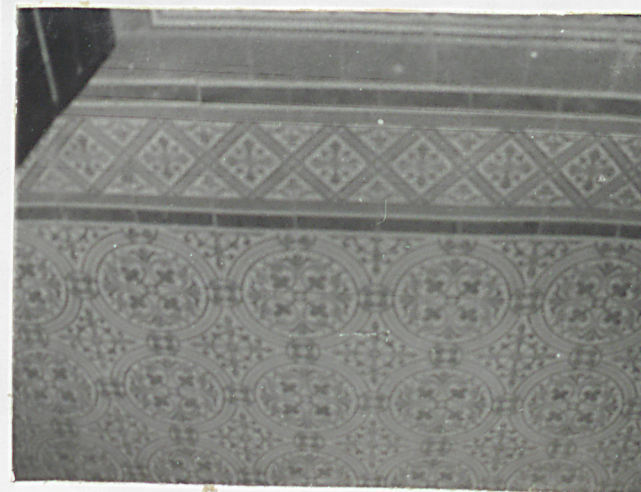
posadzka sieni
