KARTA EWIDENCYJNA ZABYTKÓW
ARCHITEKTURY I BUDOWNICTWA

1776

BUDYNEK MAGAZYNOWY

4. Adres
Gliwice,
Ulica Kłodnicka nr 6 - 7
nr działki 968 i 1577
nr KW [REDACTED]

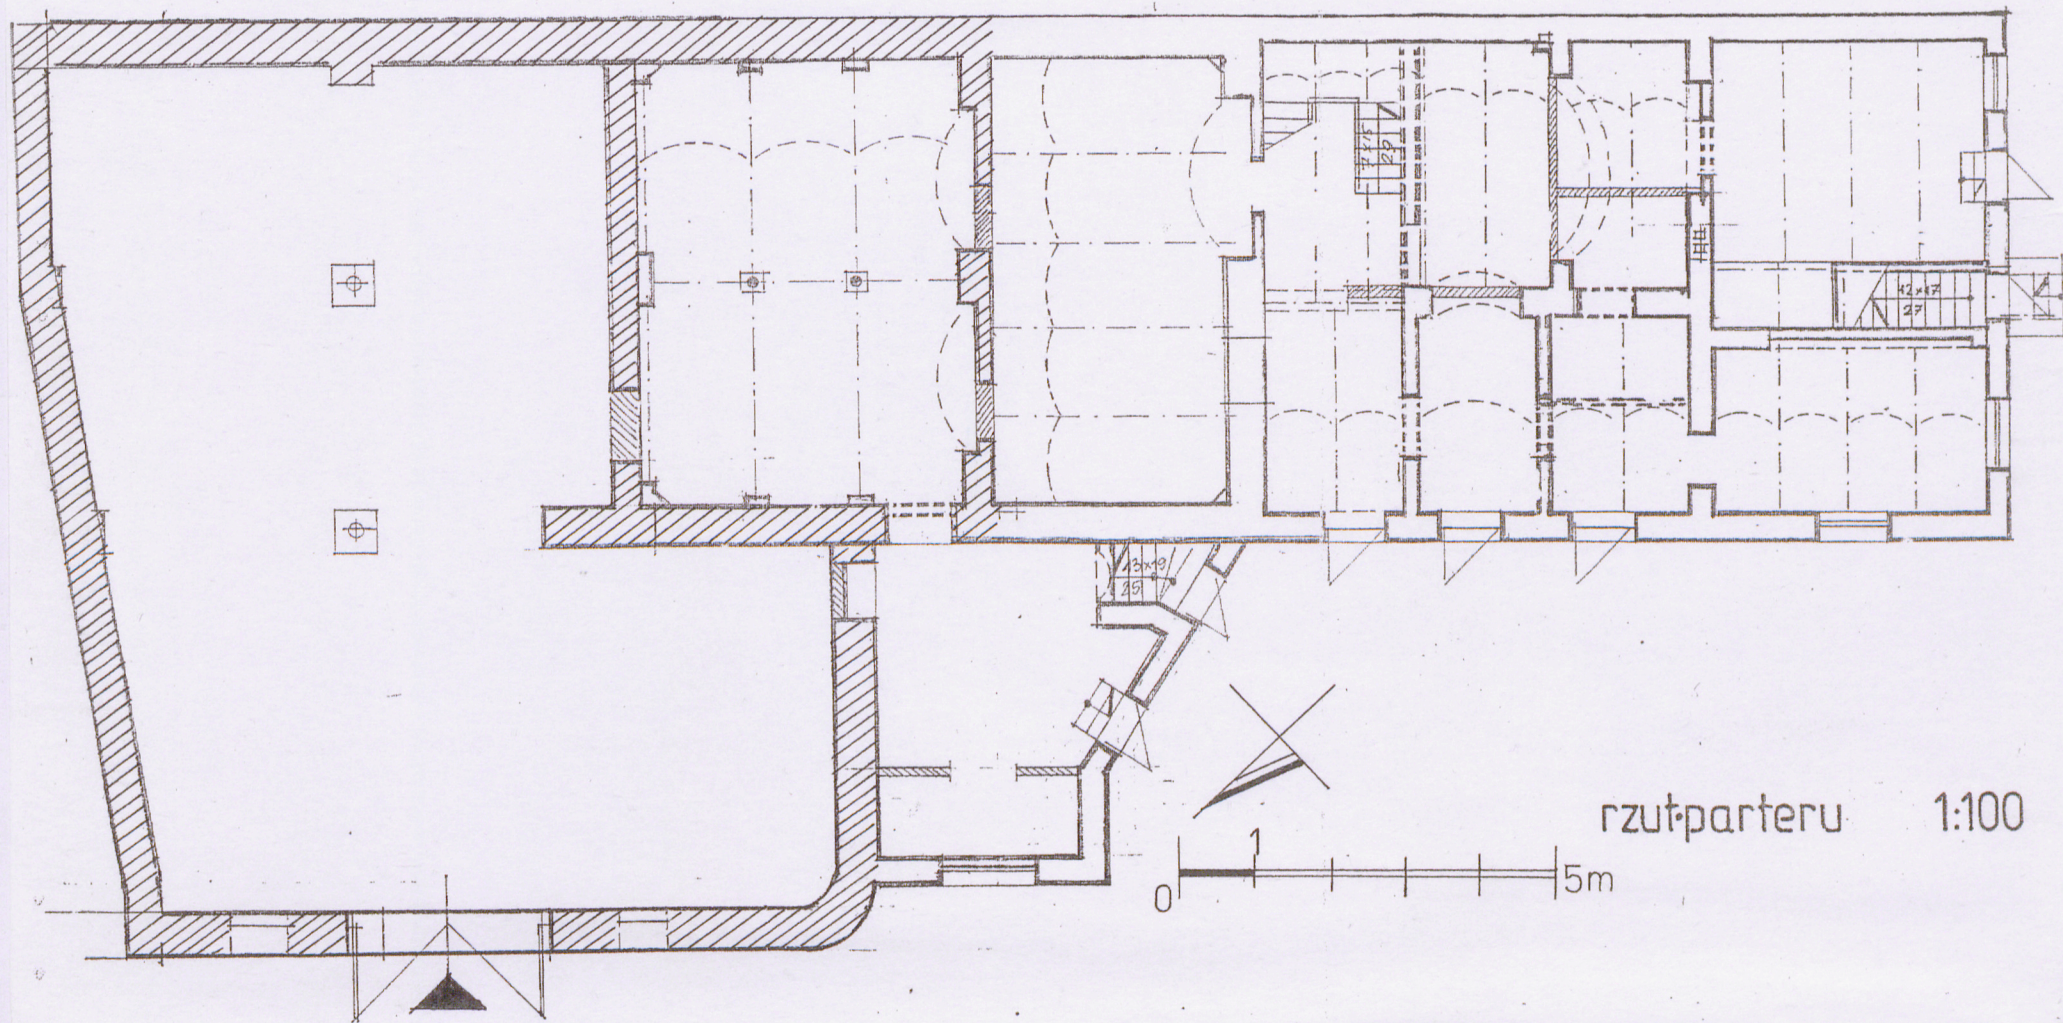
rzut parteru 1:100

Rzut: budynek założony na planie zbliżonym do równoległoboku z zaokrąglonym południowo-zachodnim narożem, przenikającego się z prostokątną przybudówką od strony południowej.

Wnętrze: jednotraktowe, zasadnicza jednoprzestrzenna podzielona parą stalowych kolumn podtrzymujących strop, od strony południowej w przybudówce prostokątna przestrzeń z antresolą.

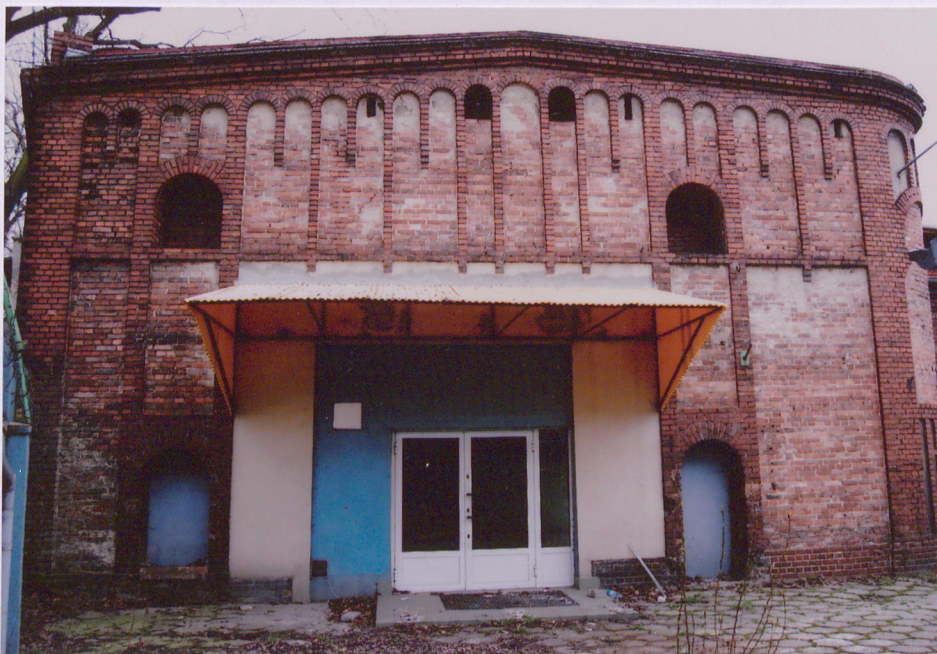
Elewacja północno-zachodnia – elewacja ceglana, na niskim, ceglanym cokole, trzyosiowa, niesymetryczna, z dekoracją wykonaną w tynku i cegle. Elewacja wtórnie przekształcona poprzez współczesne, centralnie usytuowane wejście z zadaszeniem. Po bokach wejścia dwa otwory zamknięte łukiem pełnym, zamknięte stalowymi drzwiami. Powyżej nich, w osiach, dwa otwory sklepione łukowo, zamknięte w formie niszy.

Elewacja podzielona ceglanym gzymsem na dwa poziomy. Górny poziom artykułowany rytmem ceglanych lizen, tworzących fryz arkadkowy w układzie lombardzkim. Elewacja zwieńczona ceglanym gzymsem uskokowym. Pod gzymsem, w szczycie, dwa niewielkie otwory zamknięte łukowo oraz niewielkie prostokątne otwory szczelinowe. Narożnik elewacji od strony południowo- zachodniej zaokrąglony, pokryty dekoracją płycinową. Centralną płaszczyznę zajmuje, pierwotnie otynkowana, płaszczyzna zamknięta podkowiastym łukiem. Powyżej trzy arkadowe płyciny w tynku. Partia przyziemia dekorowana rytmem wąskich, pionowych, prostokątnych potynkowanych płycin.

1. Elewacja północno-zachodnia

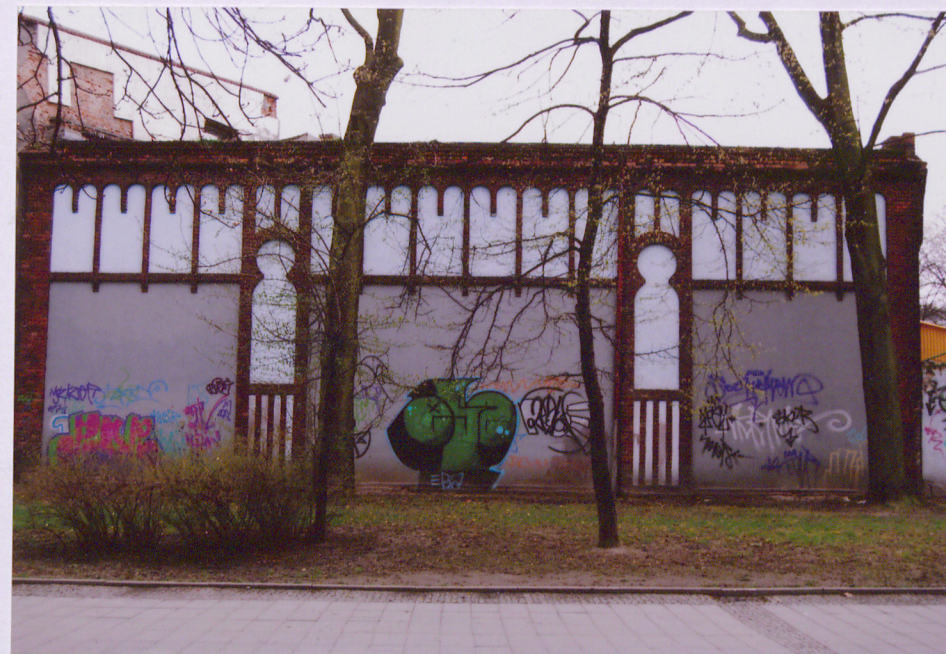
Elewacja północno-wschodnia - ceglana, na niskim, ceglanym cokole, z dekoracją w tynku, pozbawiona otworów okiennych. Elewacja artykułowana. Naroża zaakcentowane ceglanymi lizenami, ceglanym gzymsem podzielona na dwa poziomy. W partii centralnej, po bokach, dwa motywy dekoracyjne w formie płycin zamkniętych podkowiastym łukiem, ujętym po bokach lizenami.

W górnym poziomie na całej wysokości, rytm ceglanych lizen, tworzących fryz arkadkowy w układzie lombardzkim. Całość elewacji wieńczy ceglany, uskokowy gzyms.

2. Elewacja północno-wschodnia.
