1. Obiekt

KAPLICZKA NEOGOTYCKA z 1857 r.

SOSNOWIEC- Niwka  
(dawniej Sosnowice)

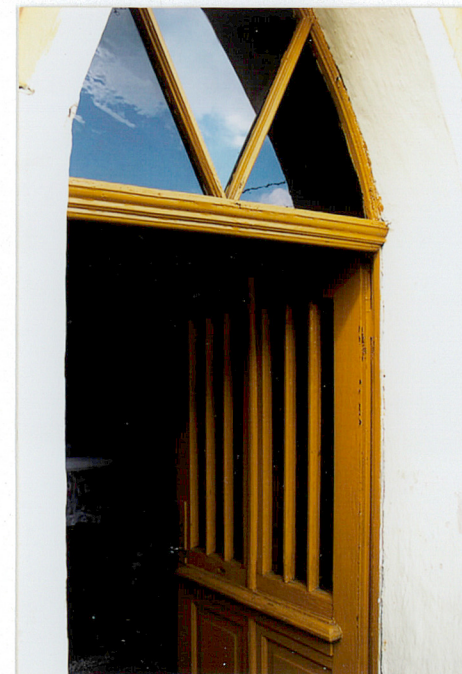
7. Stolarka drzwiowa

W dolnej partii drzwi posiadają okrągłe otwory, które pierwotnie służyły wentylacji kapliczki, jednak dzisiaj nie spełniają swojej funkcji ze względu na nadlany betonowy stopień i osiadanie kapliczki. Otwory te dokładnie trafiają w miejsce betonowego stopnia, uniemożliwiając dostęp powietrza do środka. Kapliczka nie posiada okien.
