KARTA EWIDENCYJNA ZABYTEKÓW
ARCHITEKTURY I BUDOWNICTWA

BUDYNEK MIESZKALNY

STRUMIEŃ

ulica Londzina 8

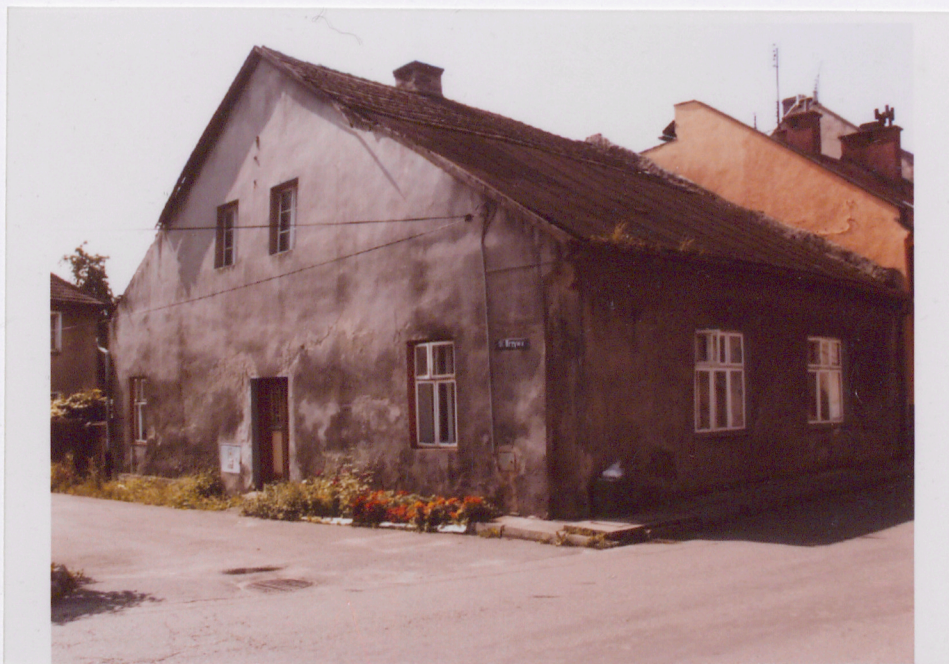
Fot. 1. Widok ogólny budynku.

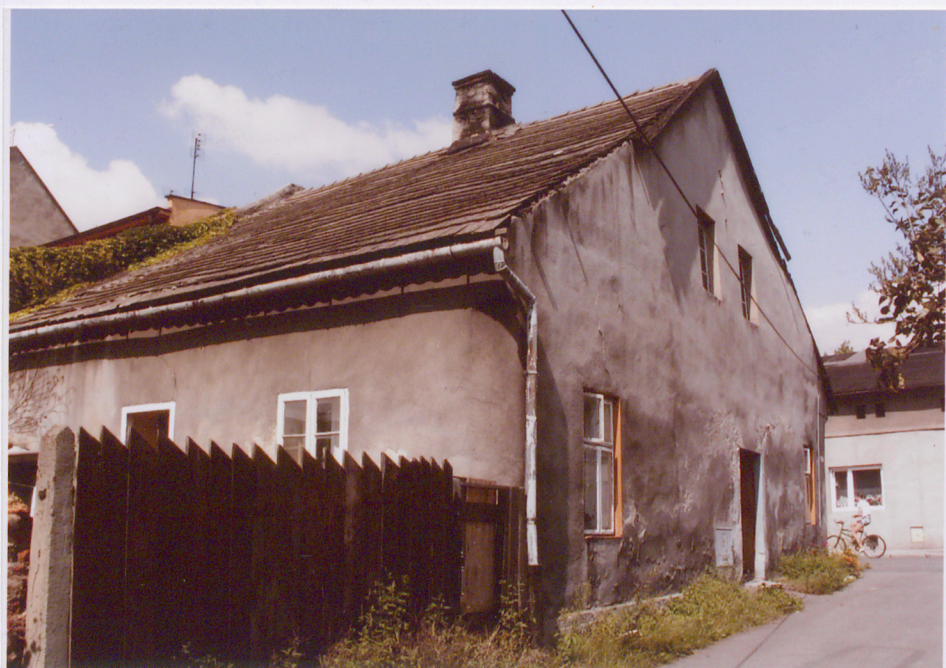
Fot. 2. Widok ogólny obiektu od strony ulicy Krzywej

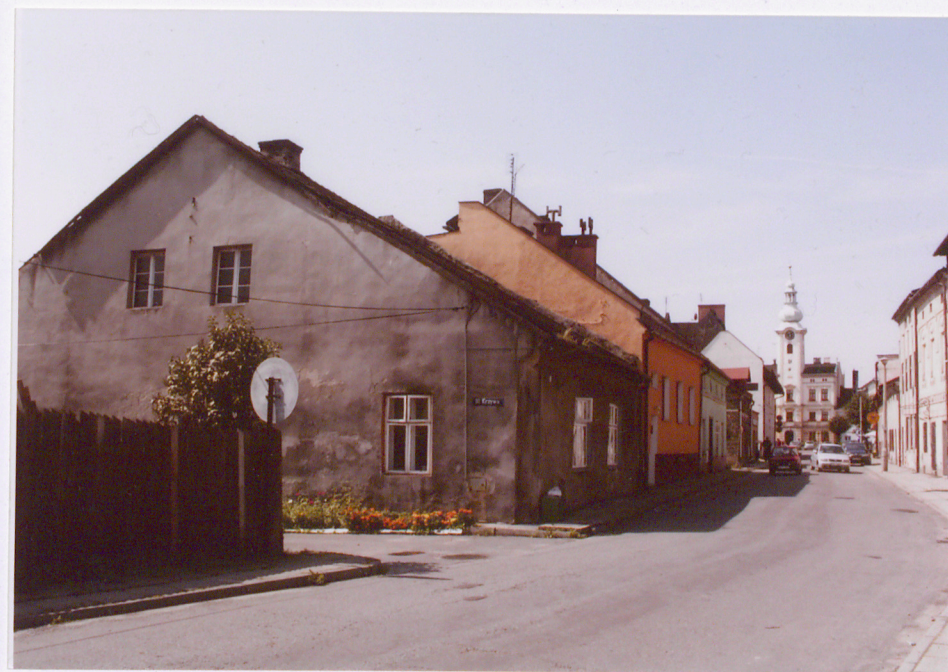
Fot. 3. Widok ogólny obiektu od strony ulicy Józefa Londzina

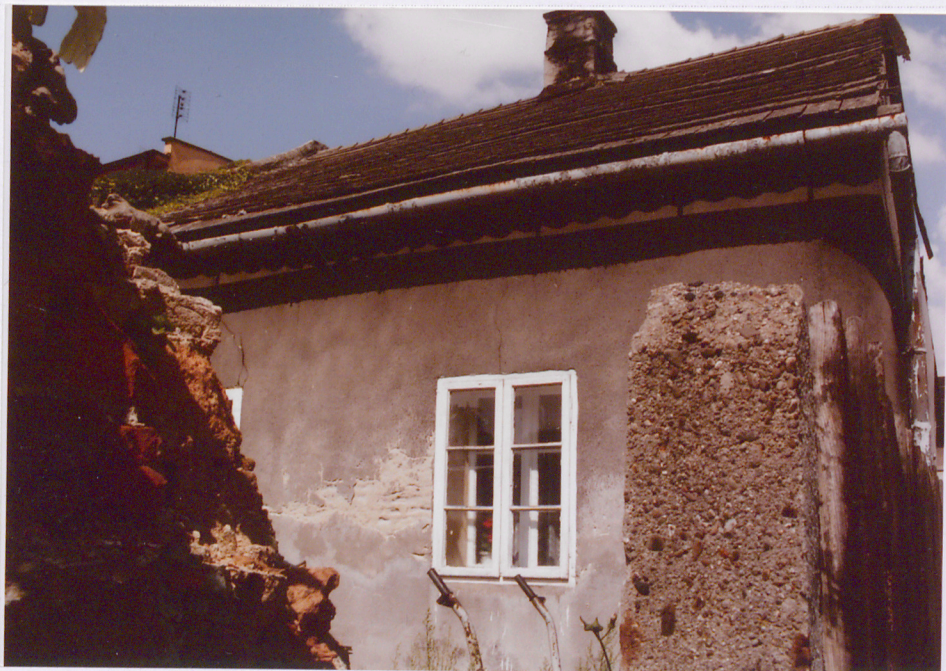
Fot. 4 Widok ogólny obiektu od strony ulicy Krzywej

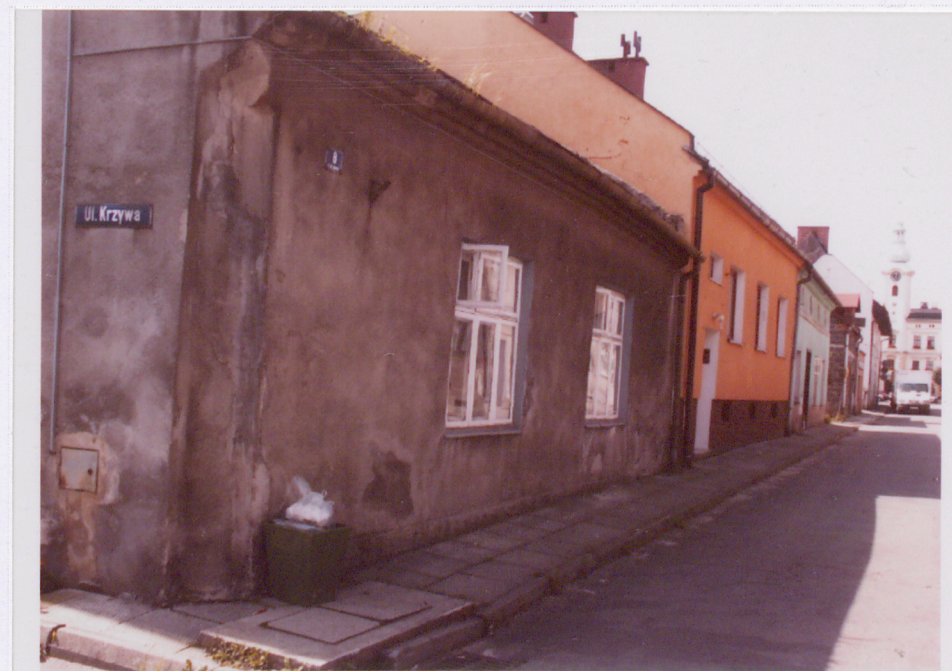
Fot. 5 Widok ogólny obiektu od strony ulicy Józefa Londzina

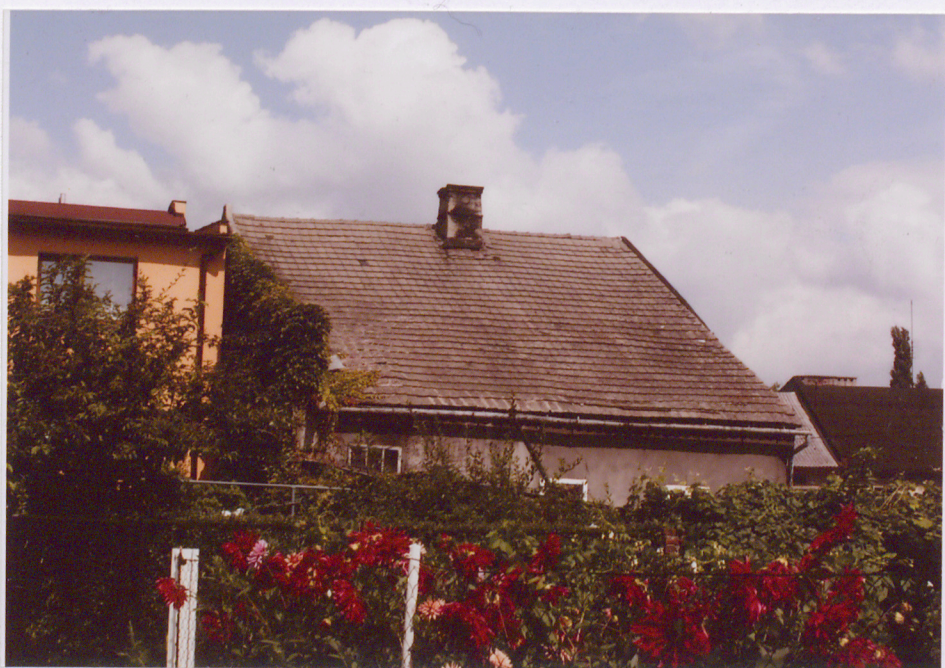
Fot. 6 Widok ogólny obiektu od strony ulicy Józefa Londzina- zbliżenie

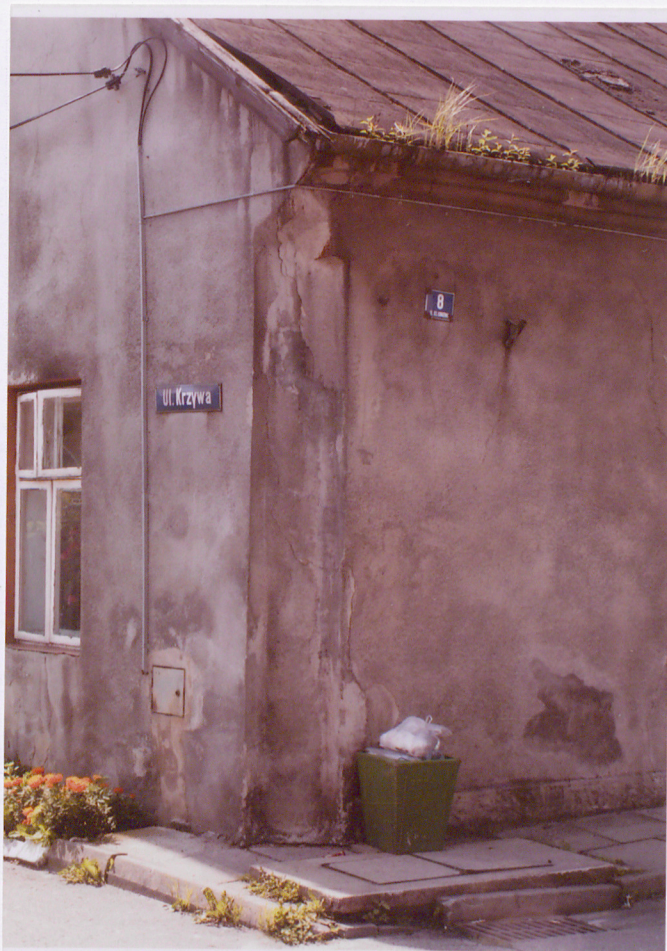
Fot. 7. Widok naroża budynku znajdującego się na skrzyżowaniu ul.Londzina i Krzywej

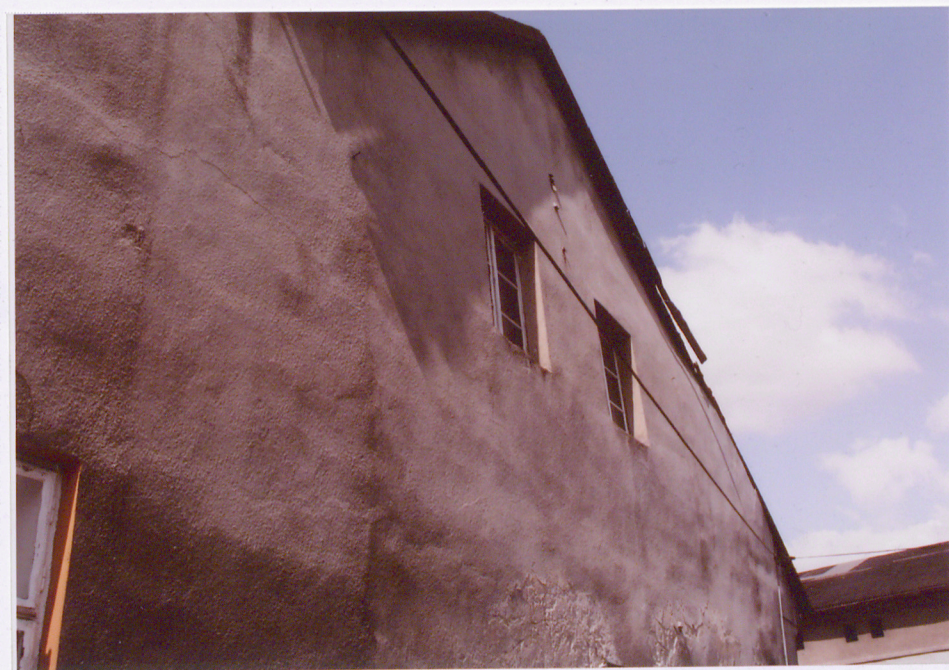
Fot. 8. Widok okien szczytowych elewacji od ulicy Krzywej

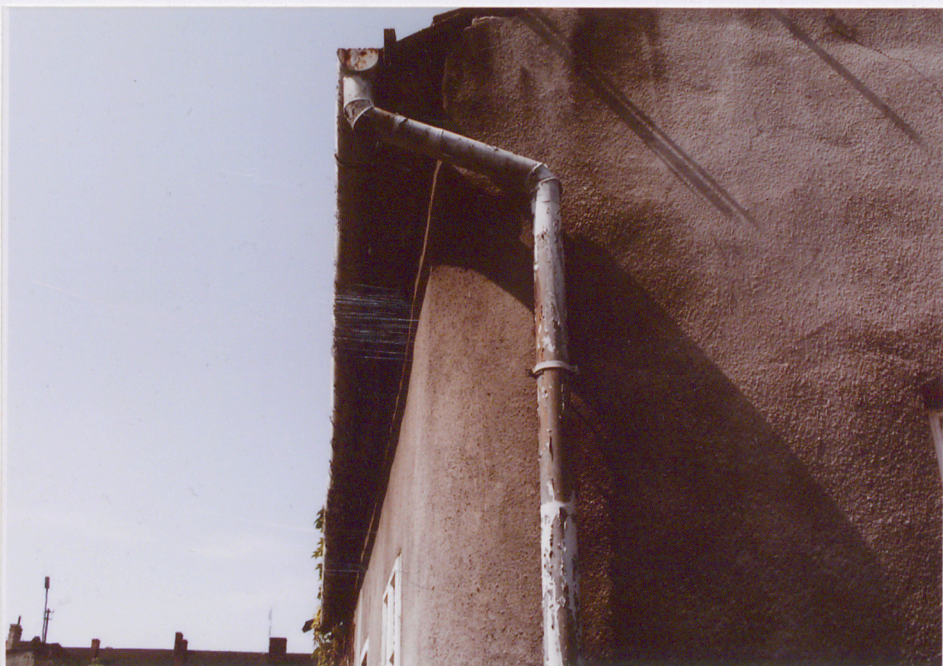
Fot. 9. Widok naroża ściany bocznej

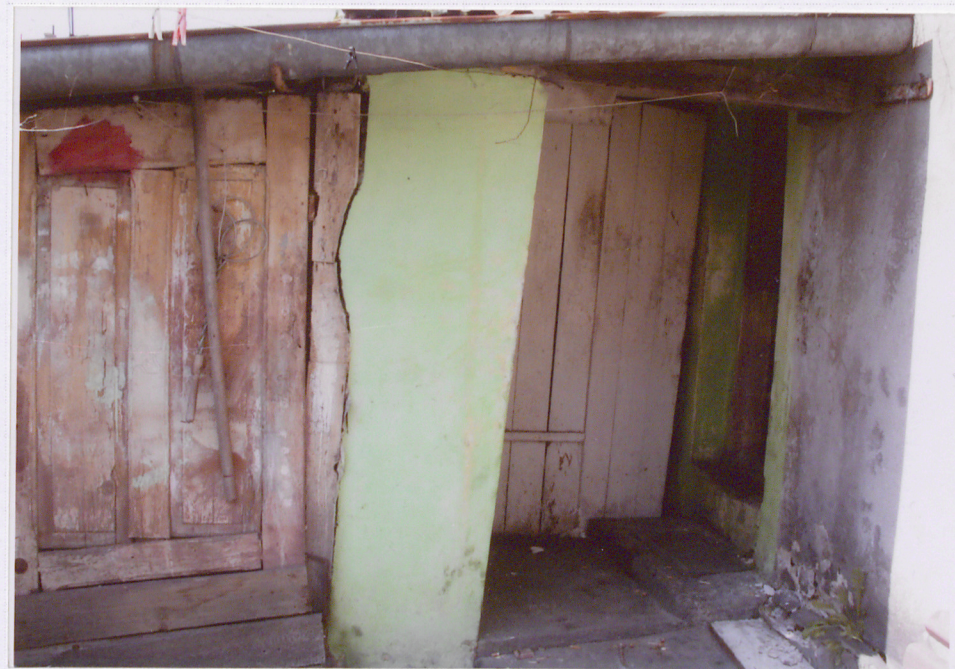
Fot. 10. Widok fragmentu elewacji tylnej wraz z drewnianą dobudówką

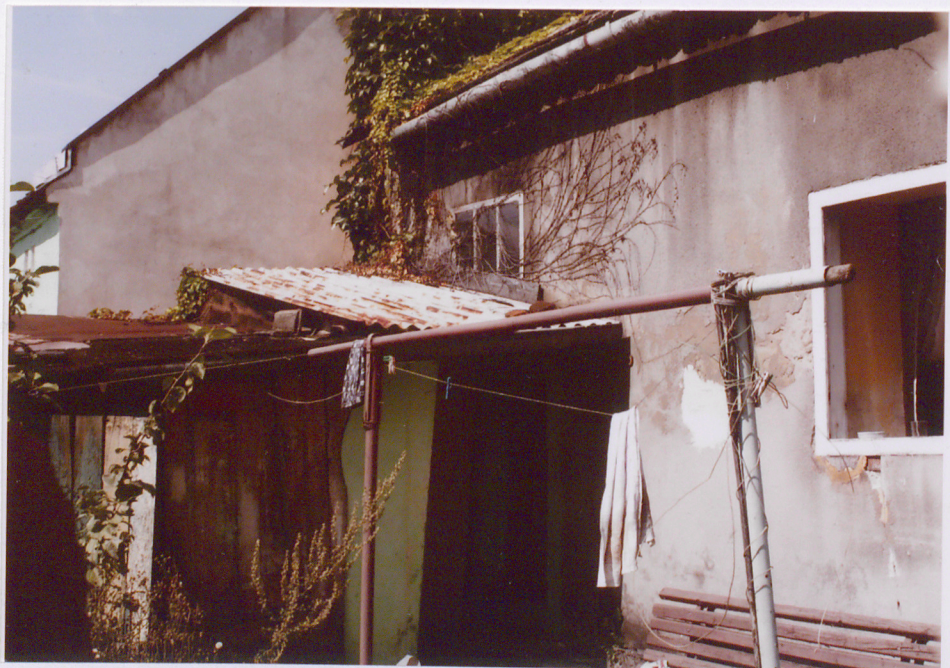
Fot. 11. Drewniana dobudówka - zbliżenie

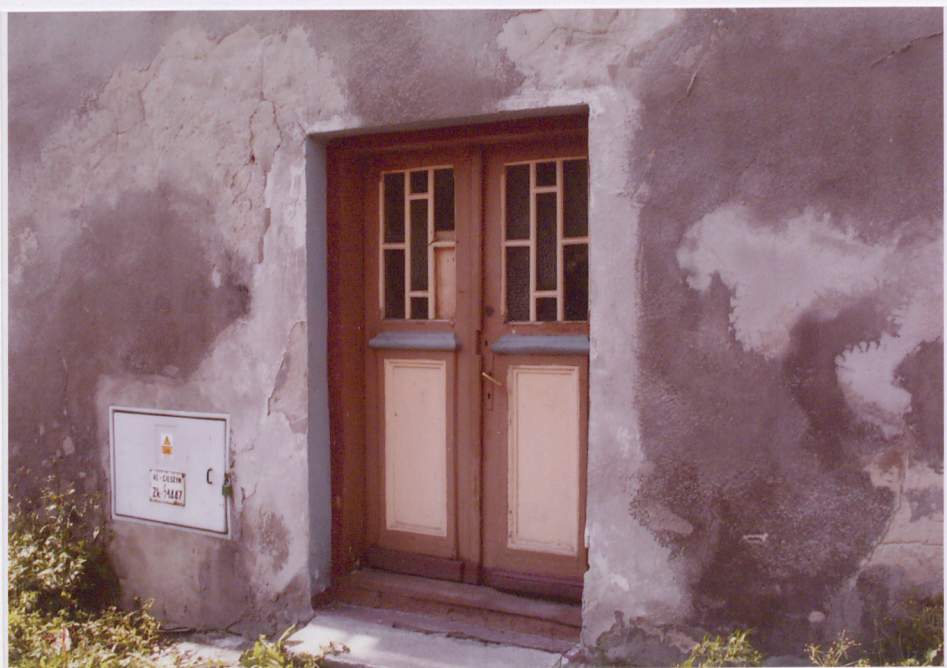
Fot. 12. Drzwi wejściowe od strony ulicy Krzywej

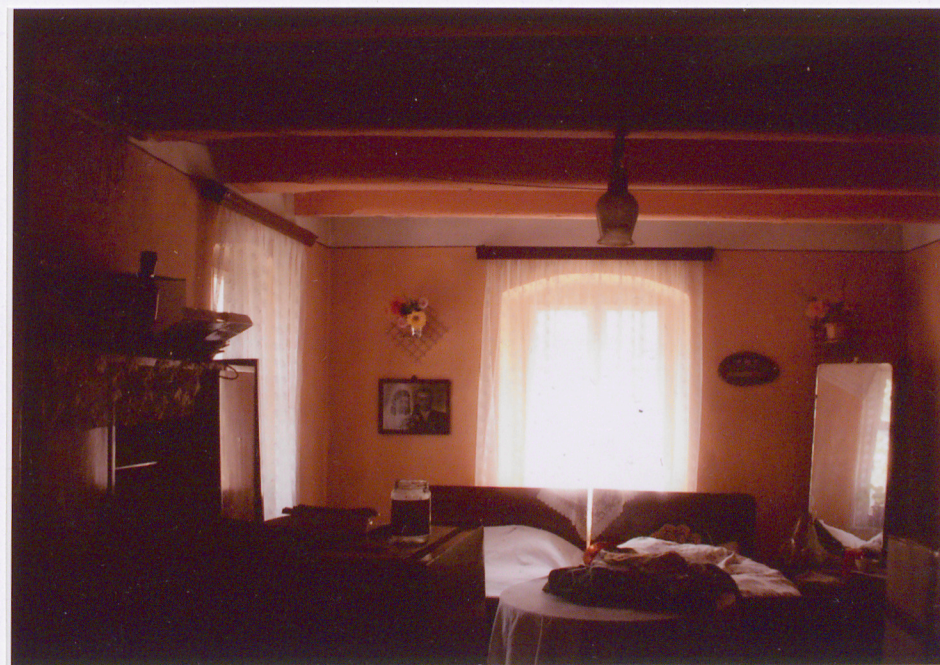
Fot. 13. Widok wnętrza pomieszczenia z drewnianym, belkowym stropem

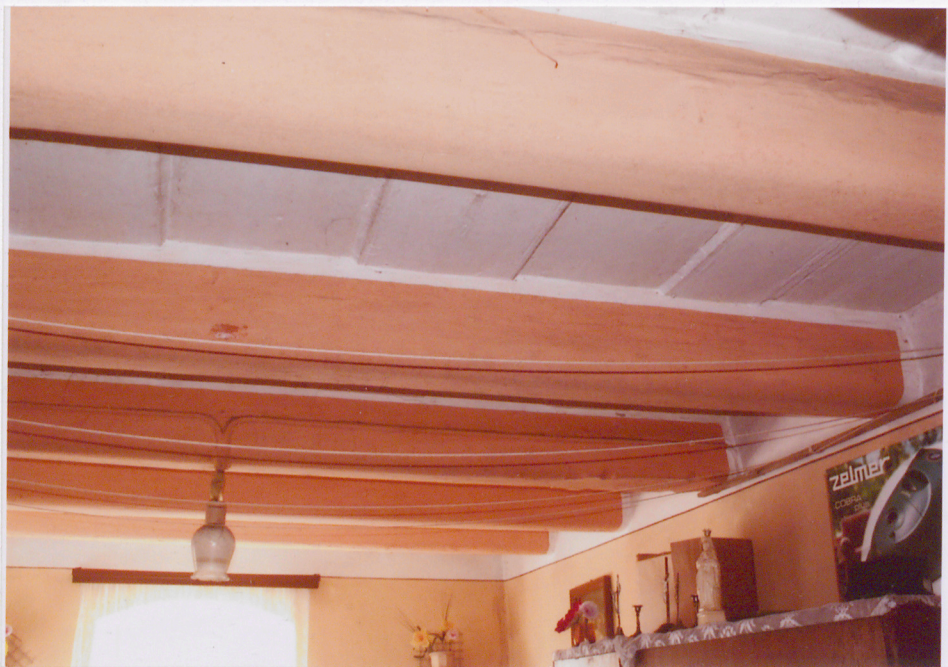
Fot. 14. Drewniany , belkowy strop znajdujący się w pomieszczeniach

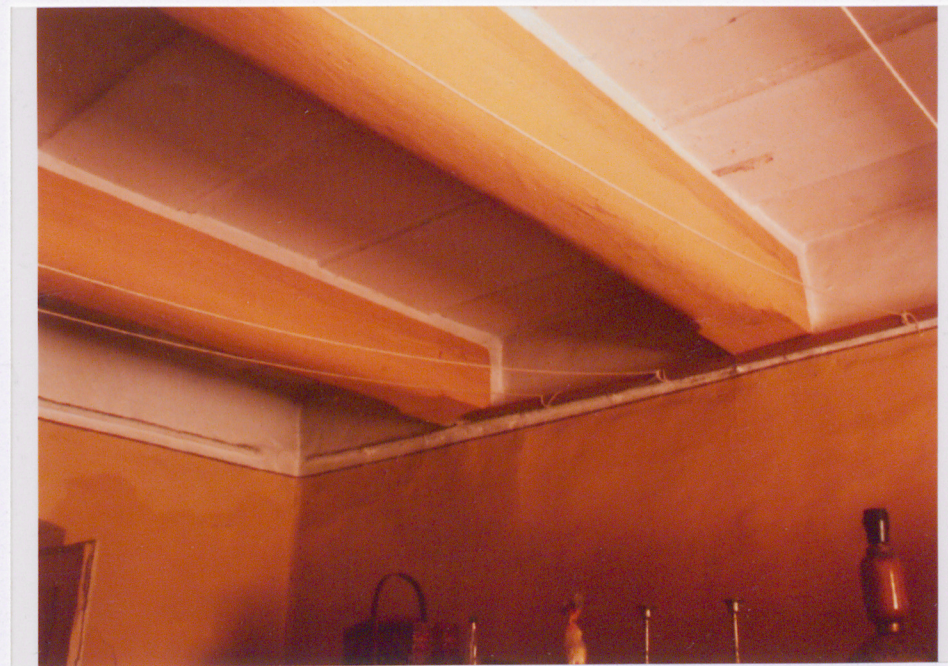
Fot. 15. Belki drewnianego stropu - zbliżenie

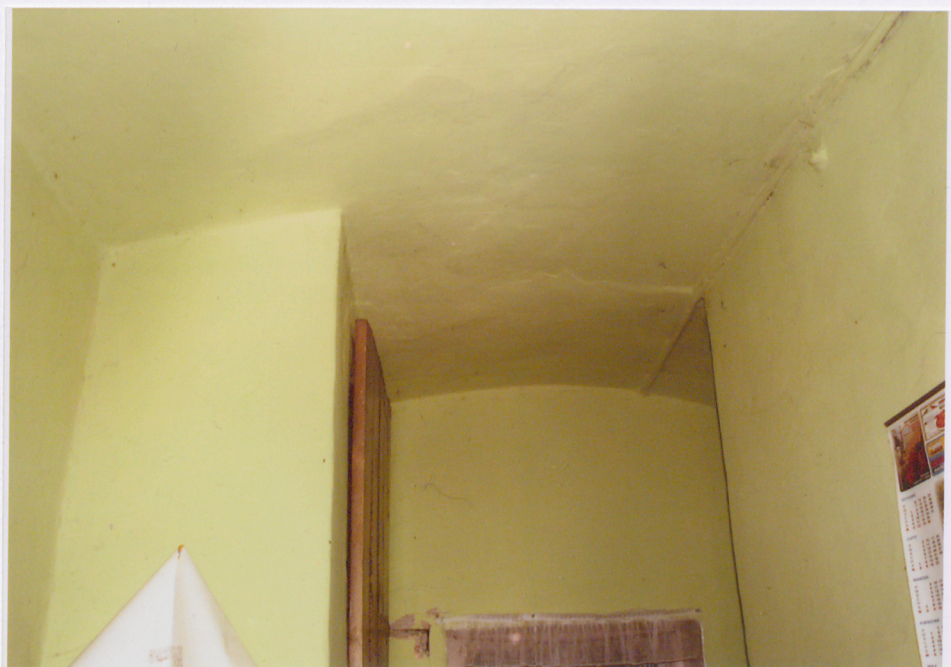
Fot. 16. Widok wnętrza korytarza wraz ze stropem

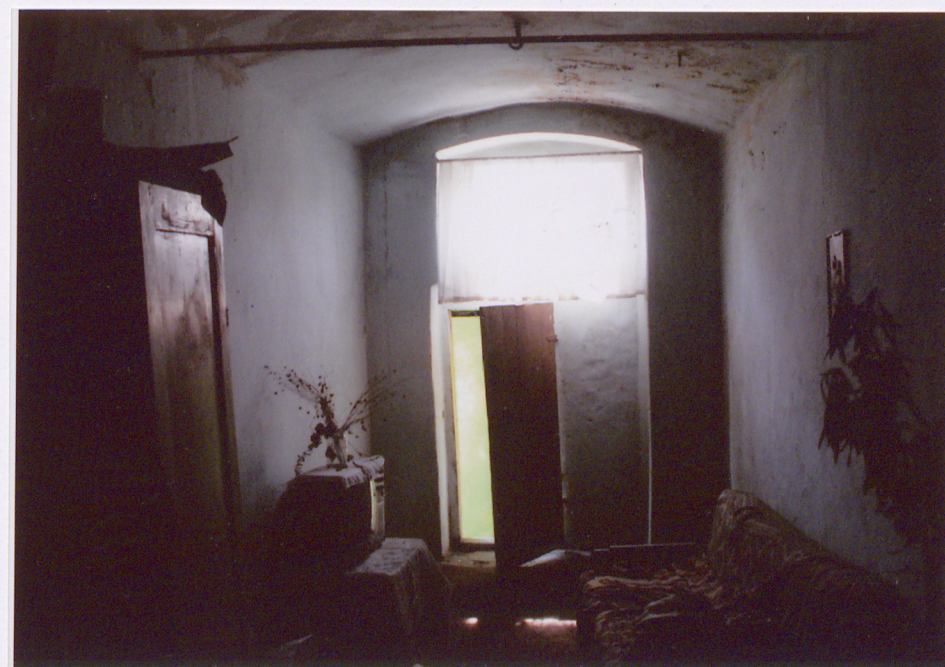
Fot. 17. Widok tylnych drzwi wejściowych - widok od wnętrza
