KARTA EWIDENCYJNA ZABYTEKÓW  
ARCHITEKTURY I BUDOWNICTWA

BUDYNEK MIESZKALNY

ZABRZE

Zabrze  
ulica Stalamacha 15

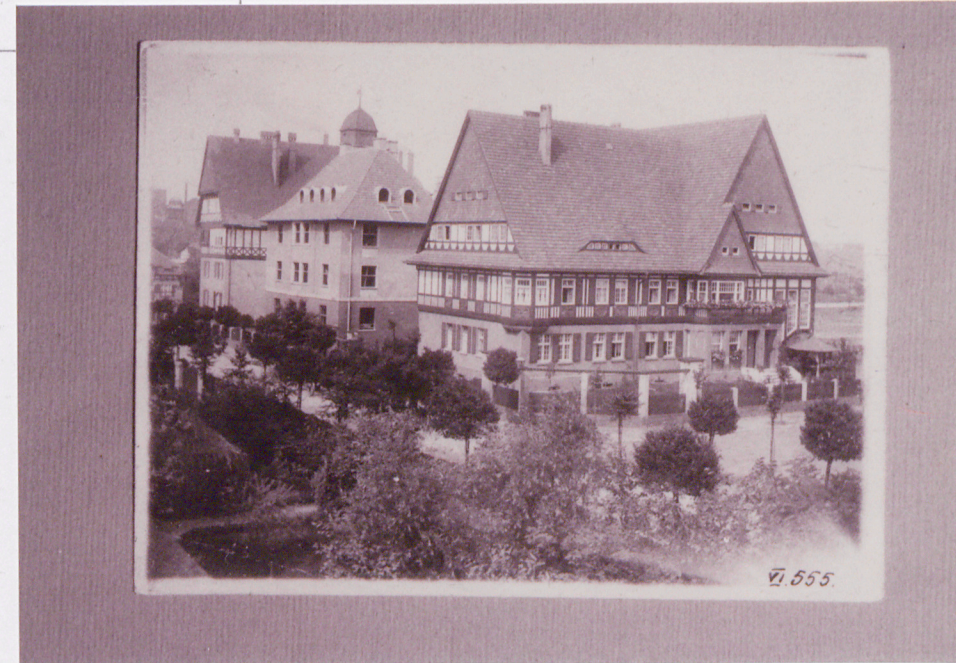
1. Sytuacja
2. ul. Stalmacha, pocztówka ze zbiorów Muzeum Historii Miasta, Zabrze
3. elewacja północno-zachodnia

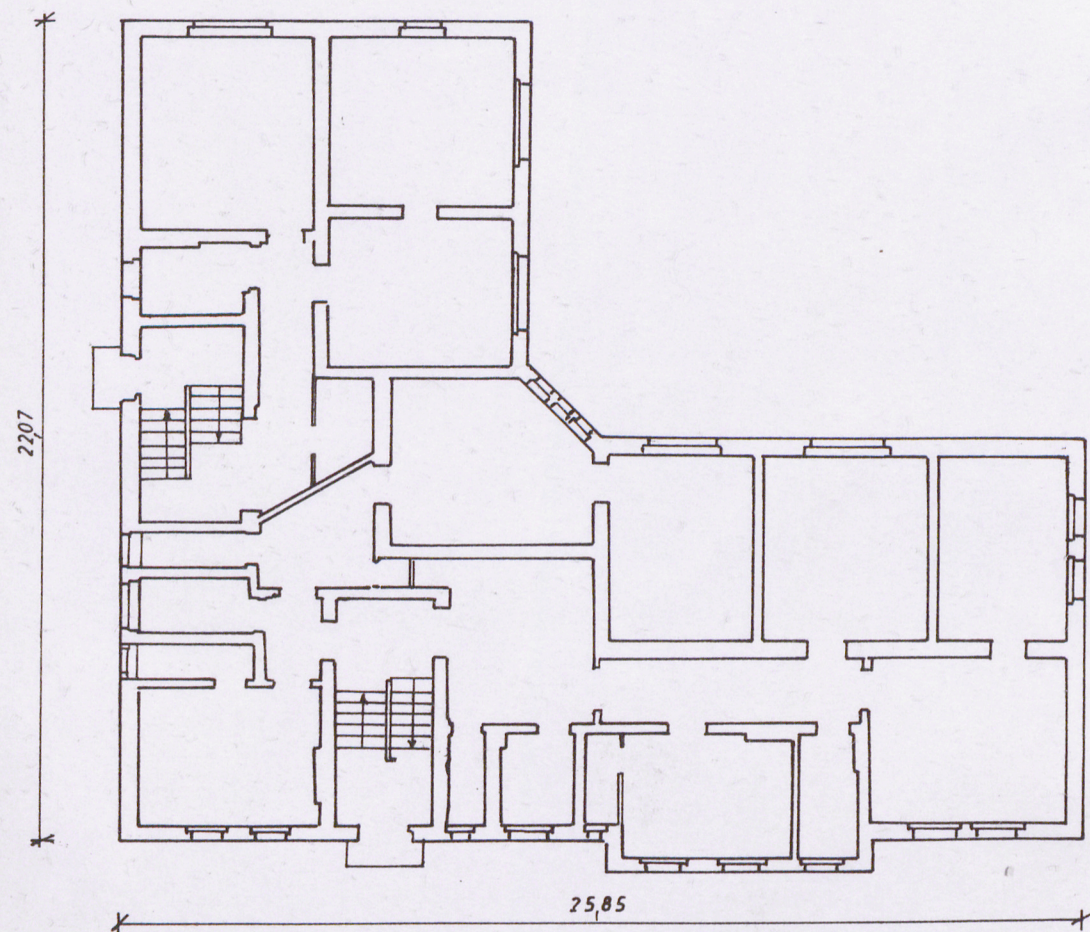
1. Rzut  
2. elewacja wschodnia i południowa  
3. elewacja północna

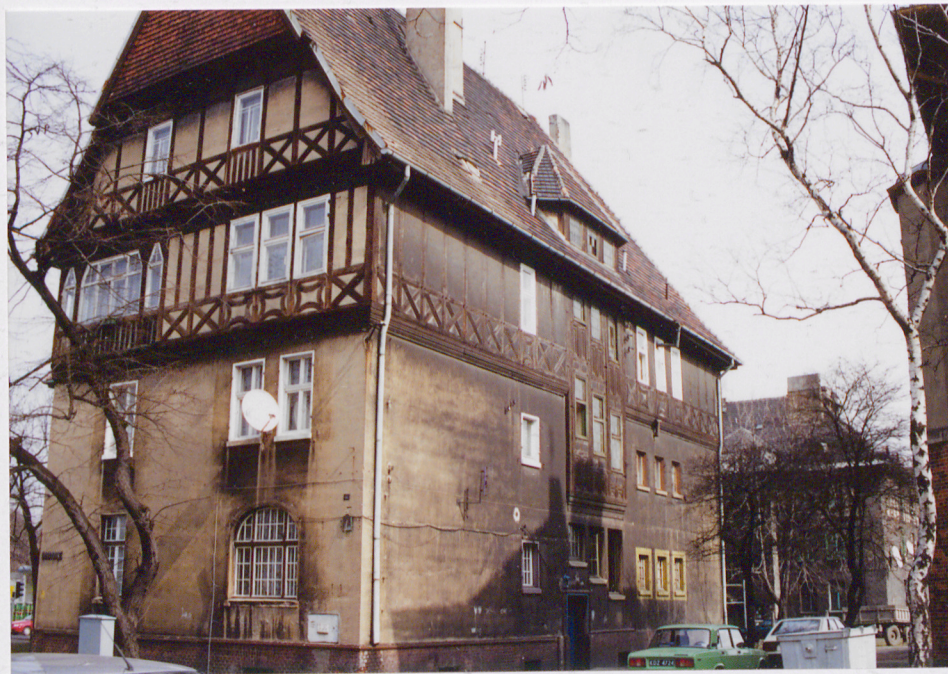
4.

- 1. Elewacja zachodnia i południowa
- 2. elewacja południowa, fragment
- 3. elewacja północno-zachodnia, fragment

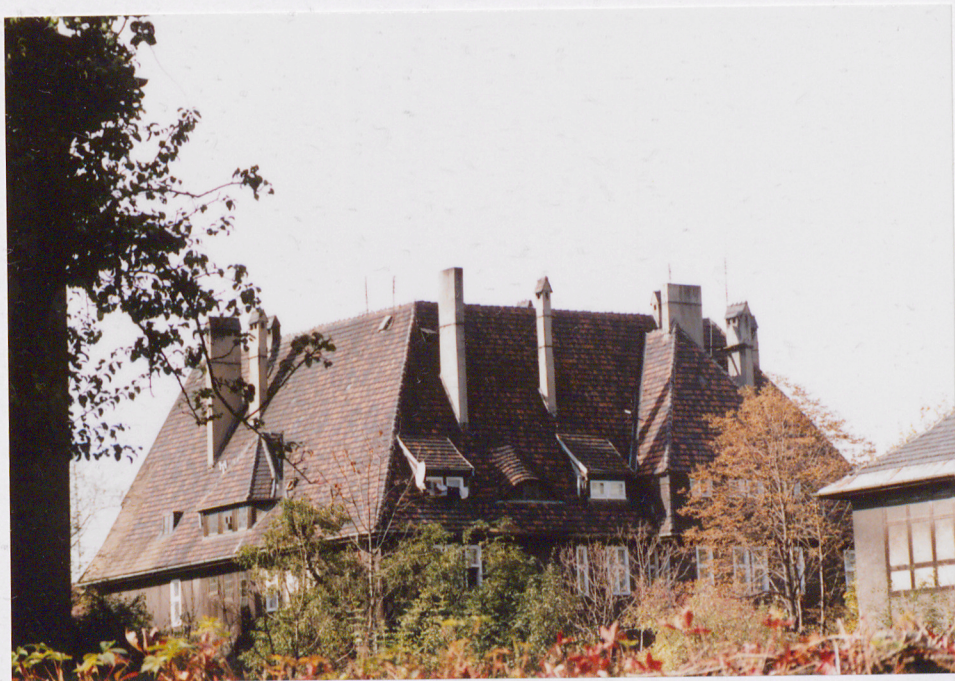
1. Dach widziany z południowego wschodu  
2. południowa klatka schodowa  
3. południowa klatka schodowa

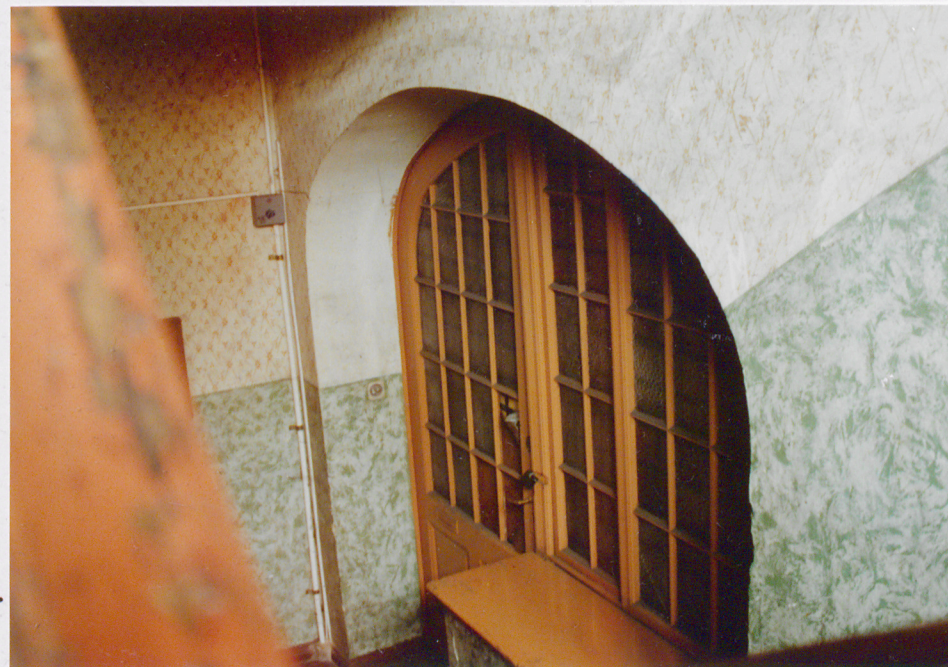
4.

1. Wschodnia klatka schodowa  
2. wnętrze mieszkania
