Nr A-564/88 data 1988-04-28

12. Autorzy, historia obiektu, określenie stylu.

Autor projektu i wykonawcy nieznani. Budynek bezstylowy, wzniesiony w pierwszej ćwierci XX wieku. Pierwotnie obiekt parterowy. W latach 60-tych XX wieku został nadbudowany piętrem.

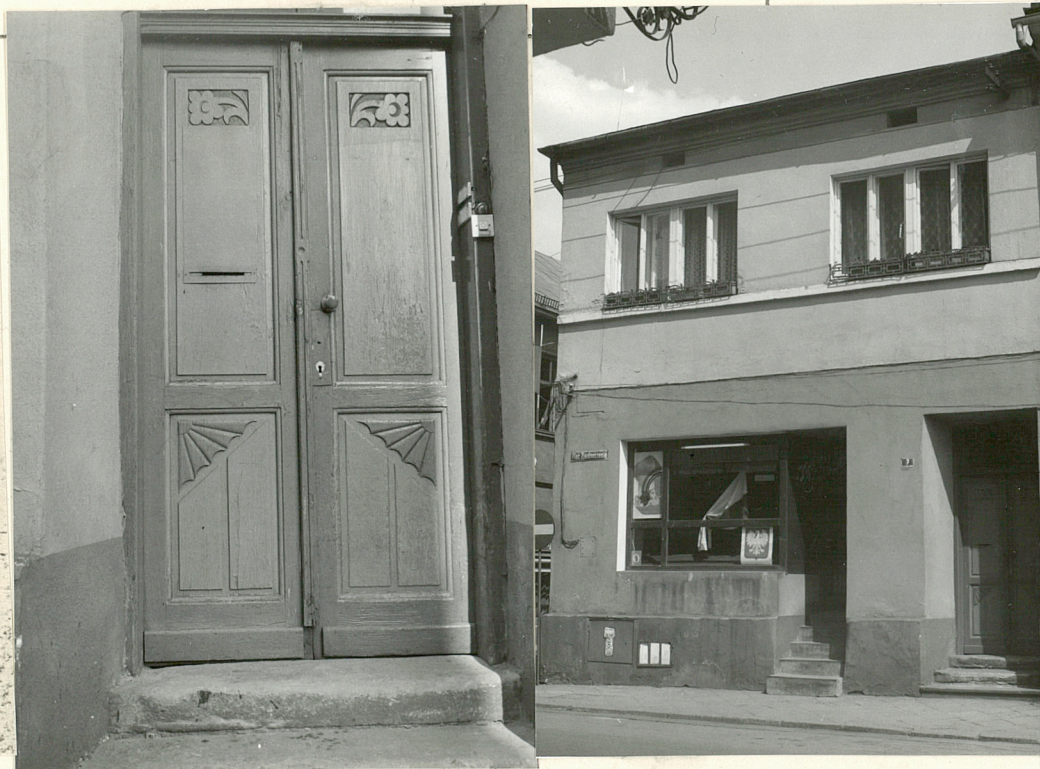
Stan zachowania elementów konstrukcyjnych - dobry.
Złuszczenia i ubytki tynku od strony elewacji tylnej.

Remont elewacji tylnej obiektu.
