DOM

BUSKO-ZDRÓJ

Busko-Zdrój
ul.Bohaterów Warszawy nr 16
nr hipoteczny

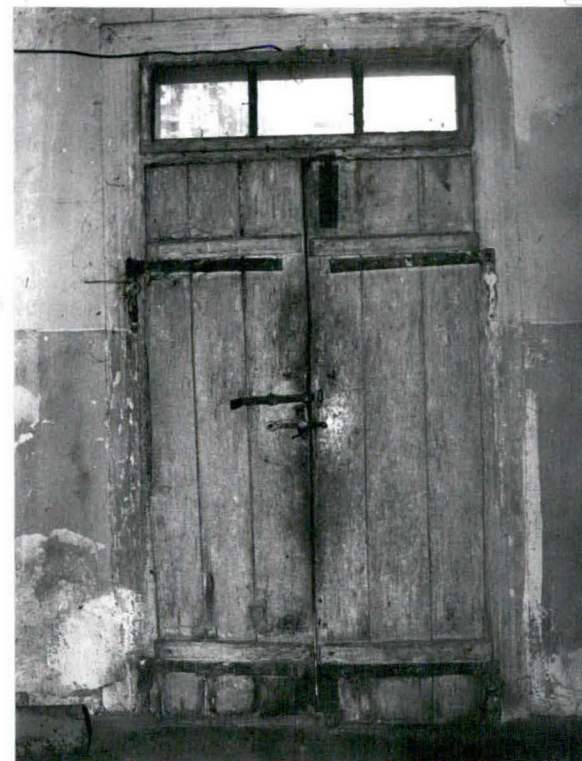
Drzwi sieni (w ścianie północnej)
- widok od strony sieni
(nr neg.100/2)

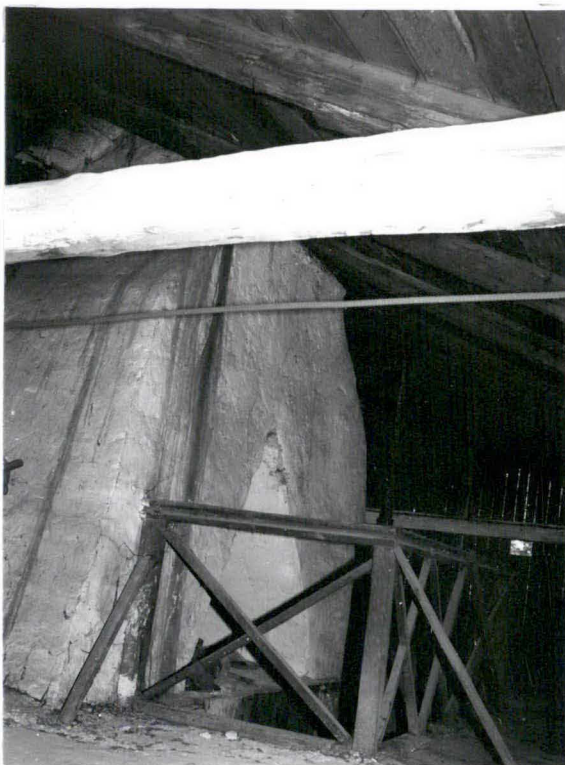
Fragment strychu - komin
arkadowy (nr neg.98/37)
