WILLA "OBŁĘGOREK"

BUSKO-ZDRÓJ

Busko-Zdrój  
ul. 1 Maja 12

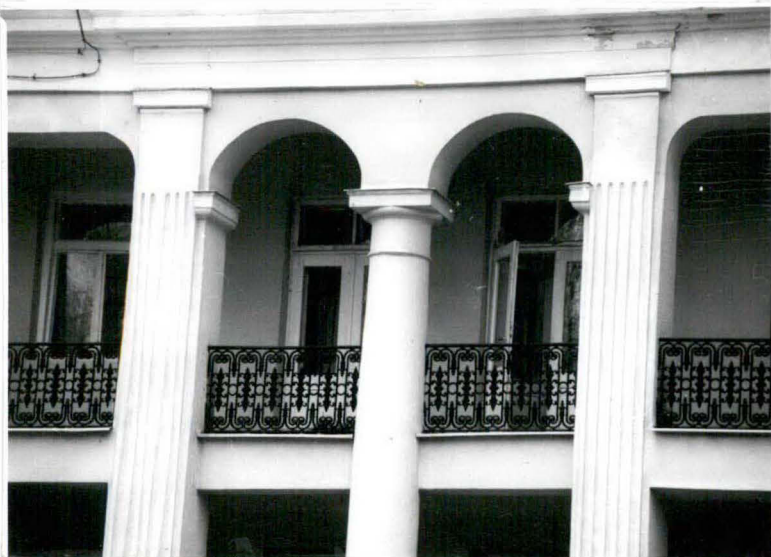
Fragment loggi balkonowej (nr neg.64/21)

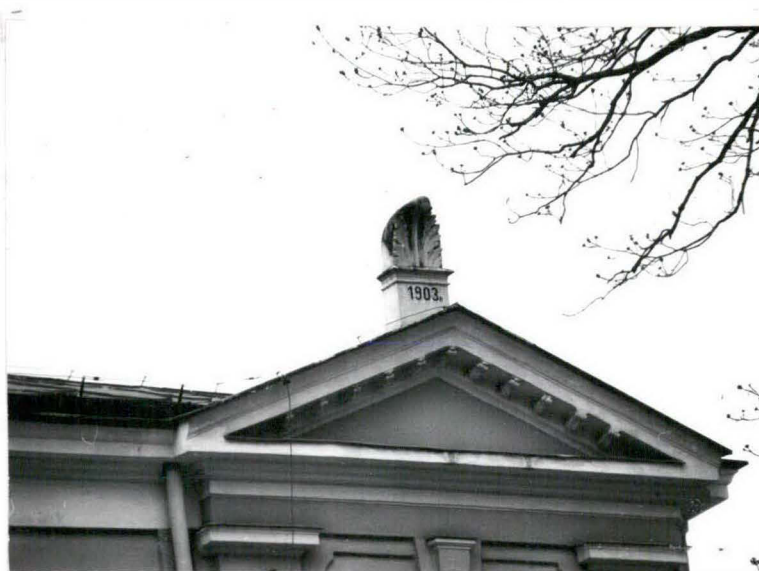
Data budowy umieszczona na postumencie palmety (nr neg.64/26)

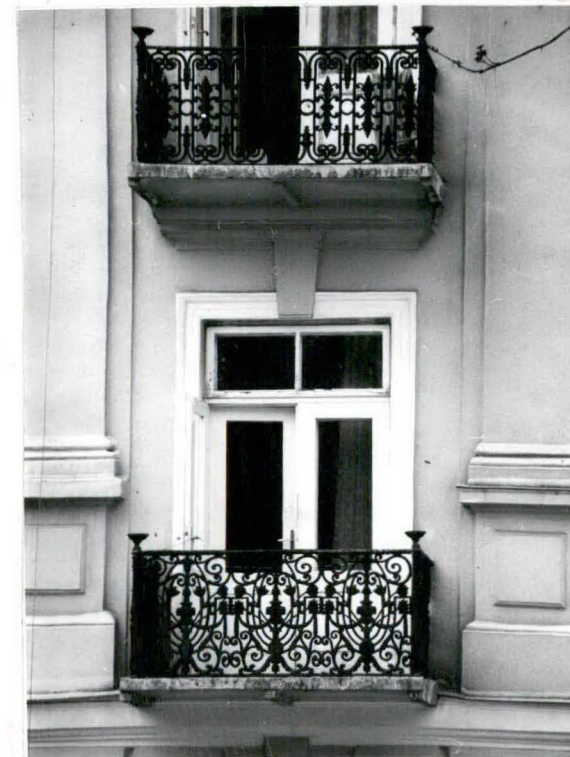
Fragment elewacji zachodniej - drzwi balkonowe na I piętrze (nr neg.64/22)

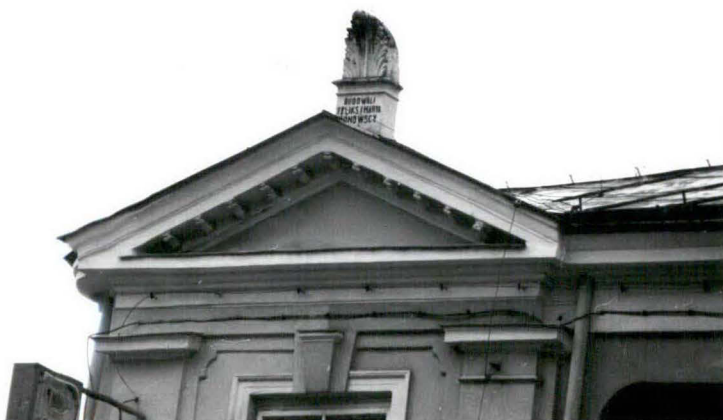
Imiona i nazwisko budowniczych willi, umieszczone na postumencie palmety (nr neg.64/23)

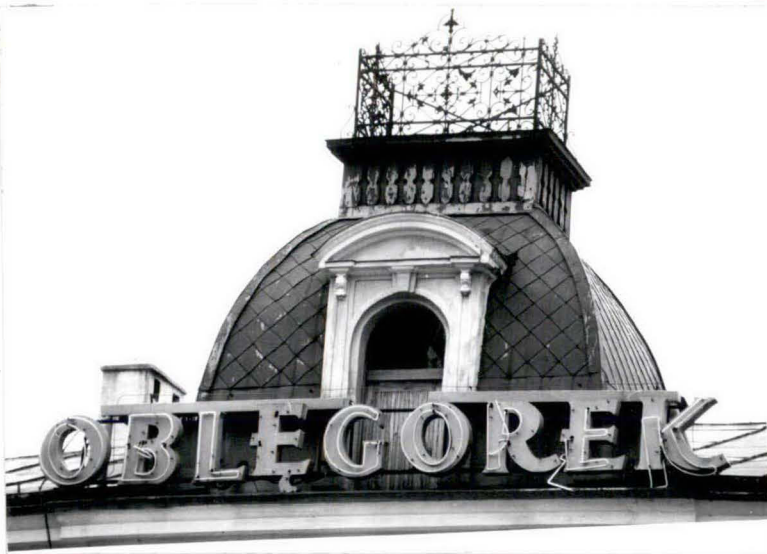
Hełm na dachu budynku (nr neg.64/24)

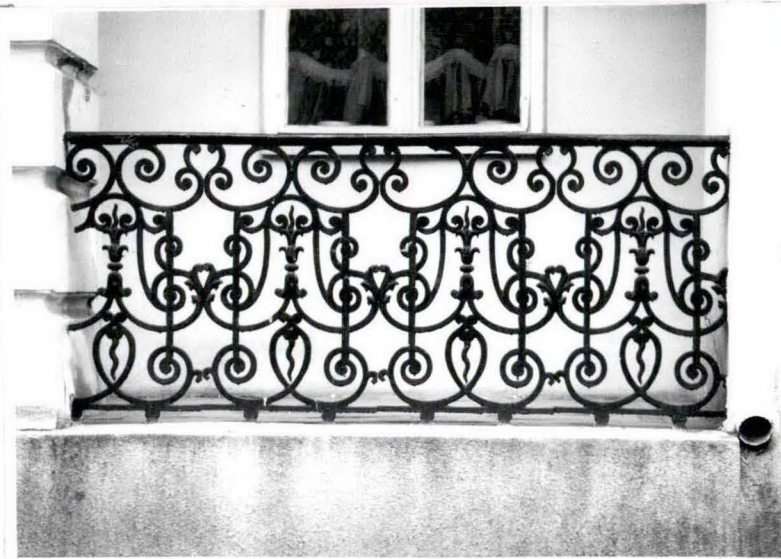
Metalowa balustrada na parterze - elewacja zachodnia (nr neg.64/14).

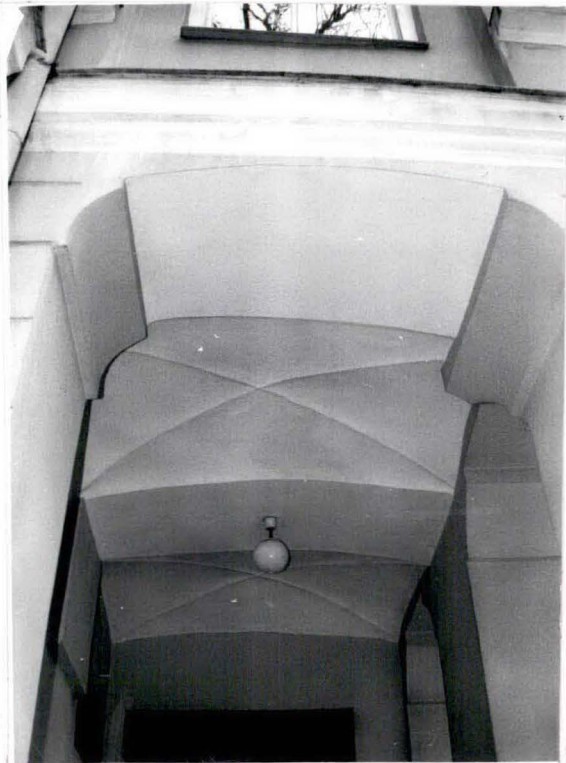
Fragment podcieni - sklepienie (nr neg.64/17)

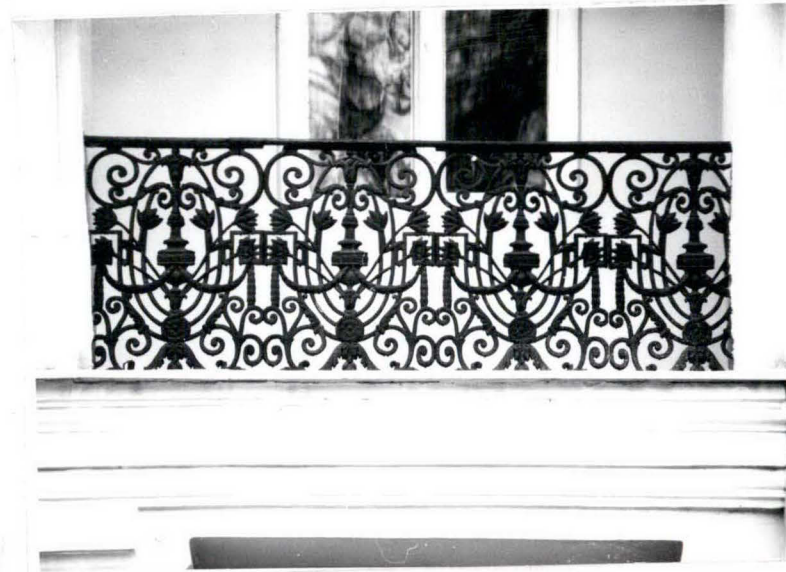
Metalowa balustrada na I piętrze - elewacja zachodnia (nr neg.64/16)

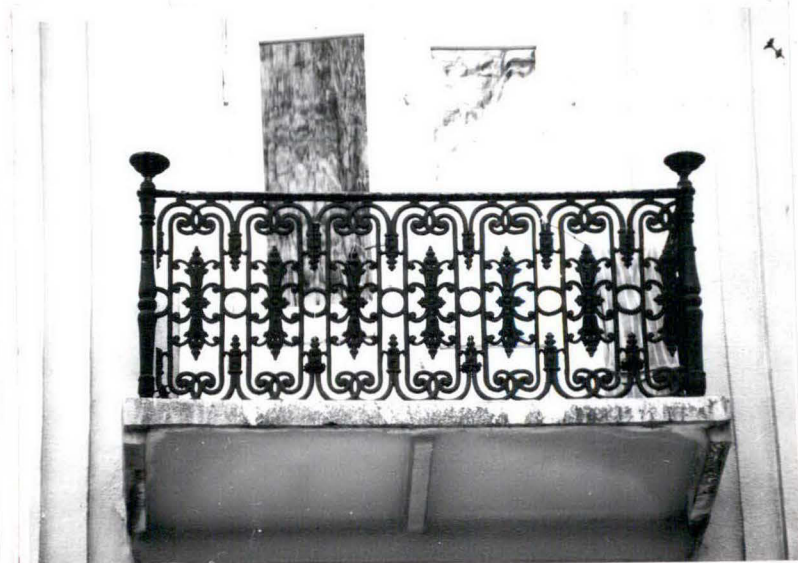
Metalowa balustrada na II piętrze - elewacja zachodnia (nr neg.64/15)

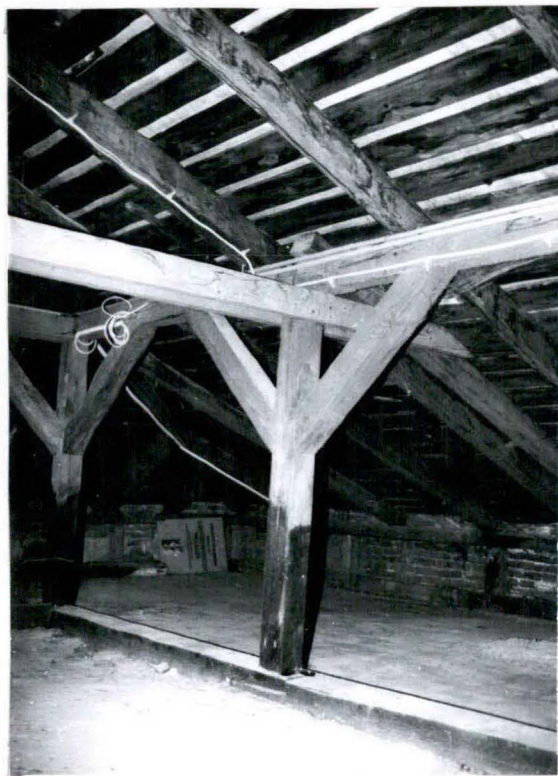
Fragment poddasza (nr neg.64/8)

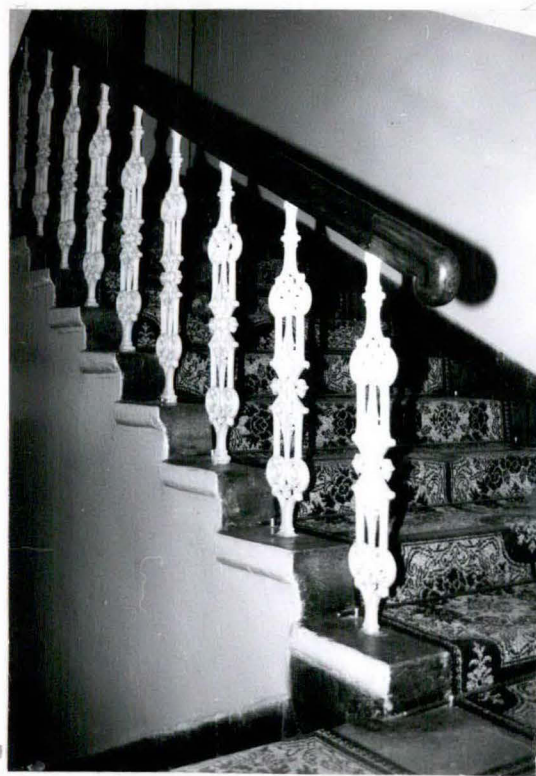
Klatka schodowa - fragment balustrady (nr neg.64/11)

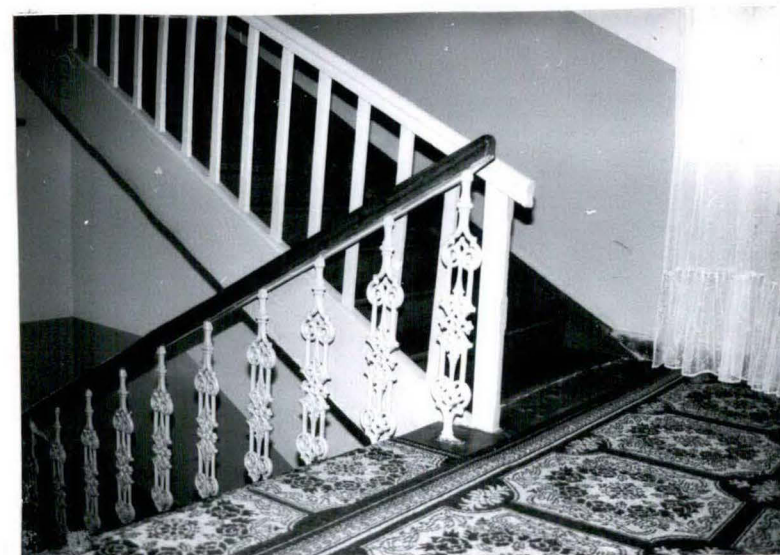
Klatka schodowa - fragmenty metalowej i drewnianej balustrady (nr neg.64/9)
