1. Obiekt 42913

JĘDRZEJOWSKA KOLEJ DOJAZDOWA - MOST KOLEJOWY (3)

1916/1954/1982

UMIANOWICE

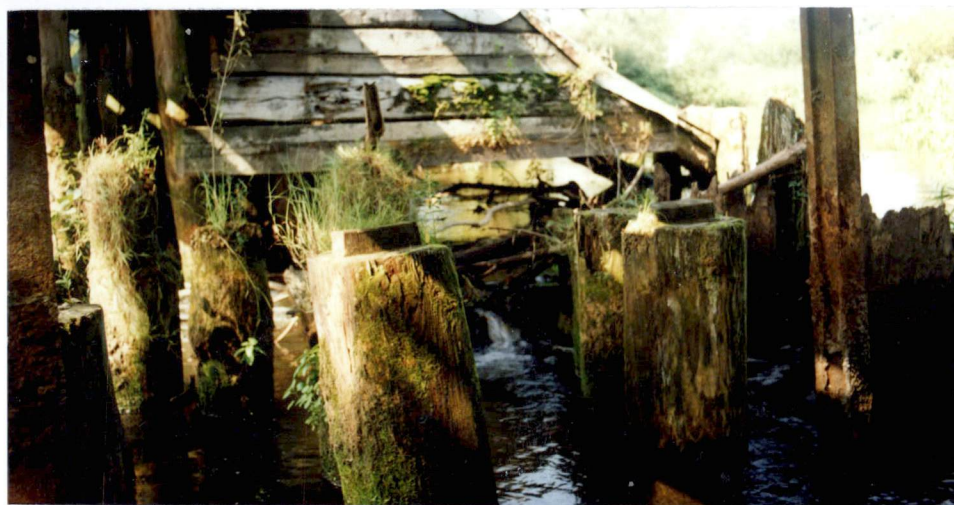
1. Relikty pali podpór mostu sprzed 1981 r., neg. 300/323/1

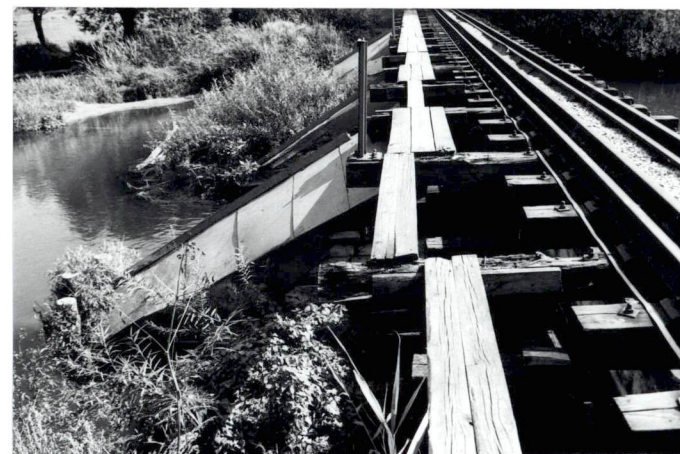
2. Most od górnej wody z izbicami, neg. 300/444/4

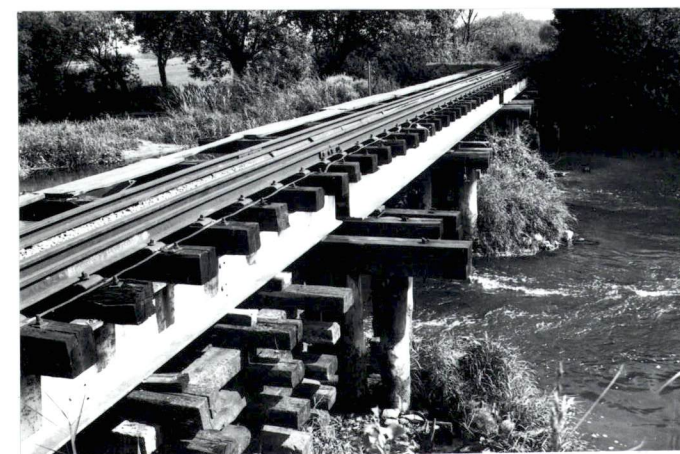
3. Most od dolnej wody, neg. 300/444/1

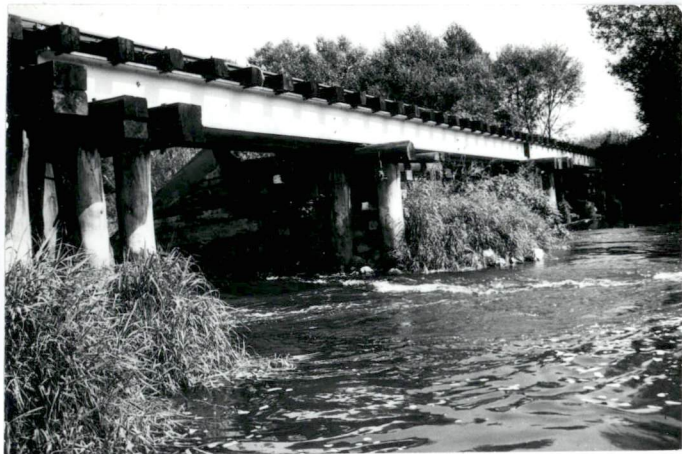
4. Widok mostu od dolnej wody, neg. 300/444/2

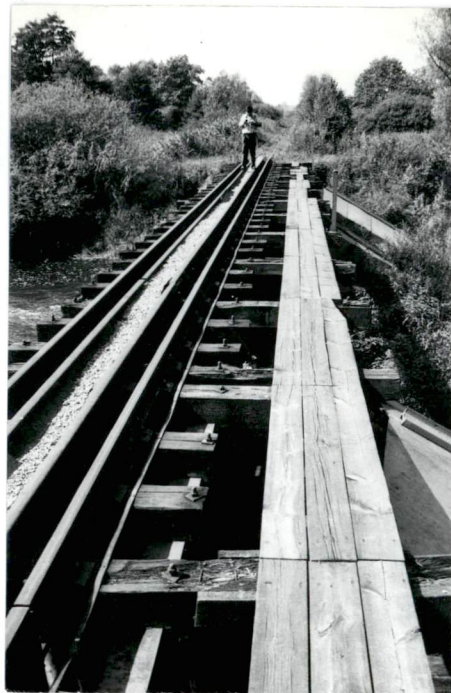
5. Pomost mostu z pomostem roboczym z desek, neg. 300/445/2

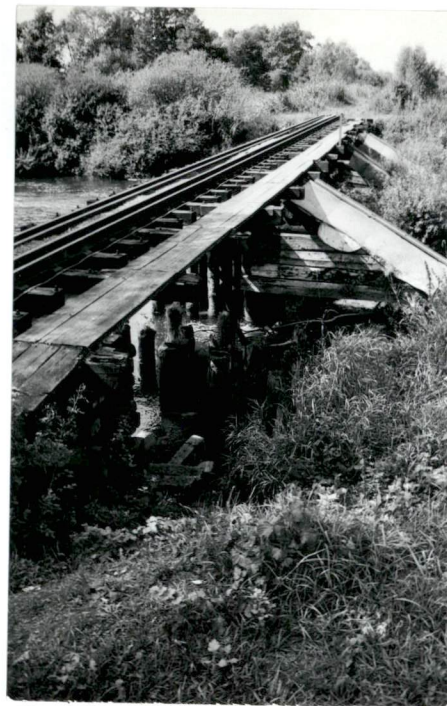
6. Widok mostu od górnej wody z izbicami, neg. 300/443/5

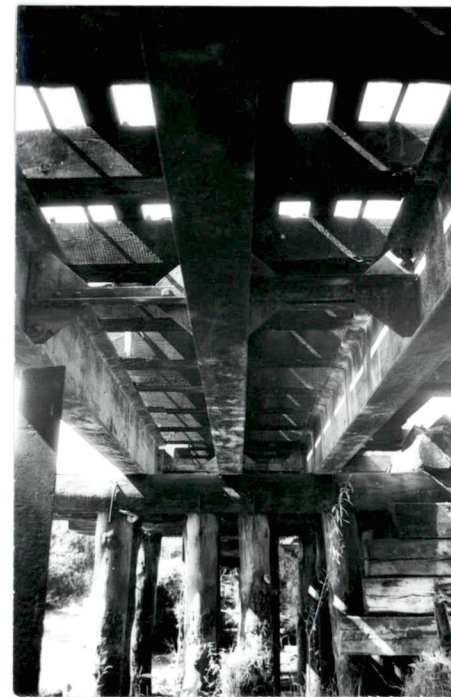
7. Pomost mostu od dołu, widoczne stężenia poprzeczne dźwigarów
i mostownice, neg. 300/446/1

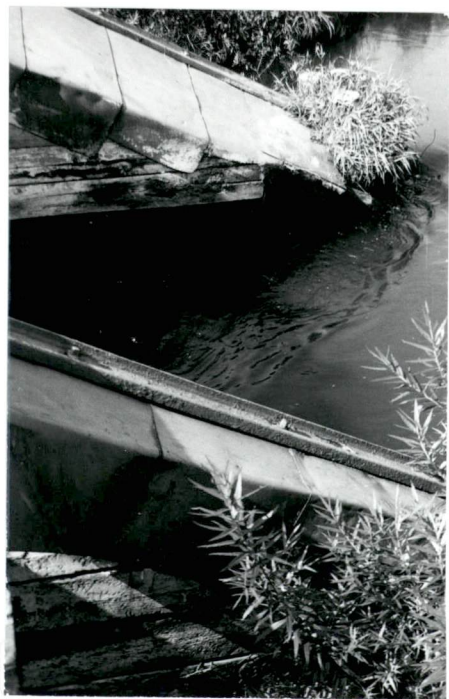
8. Powierzchnie tnące izbic, odeskowane, kryte blachą stalową
i wzmocnione szyną kolejową, neg. 300/445/1

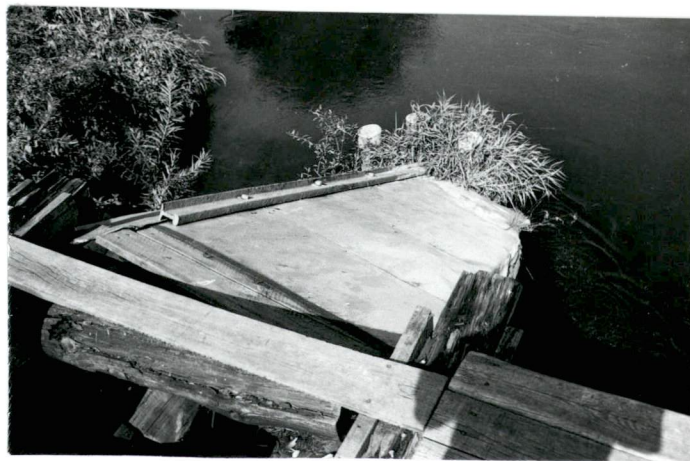
9. Izbica widoczna z pomostu, neg. 300/444/5

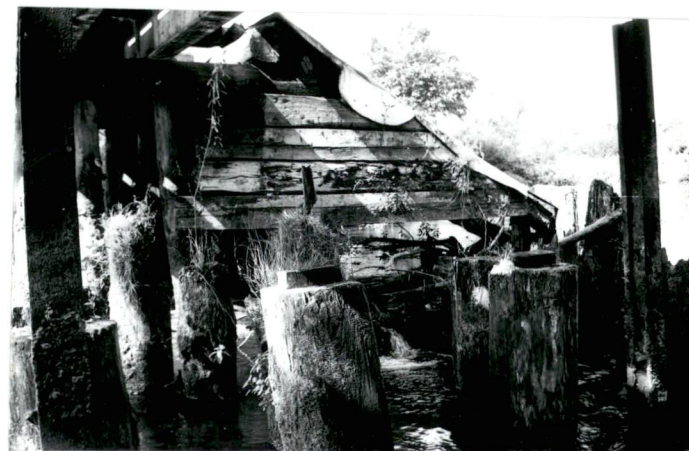
10. Izbica z boku, neg. 300/445/4

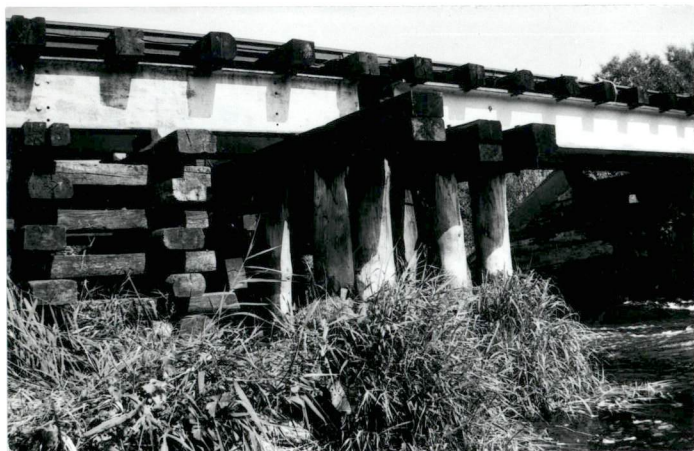
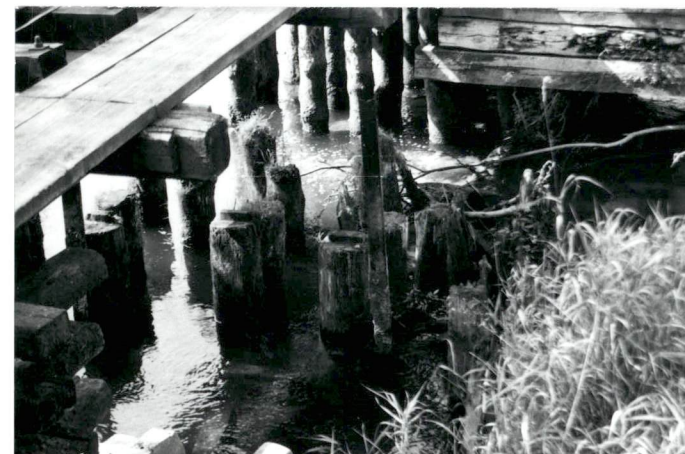
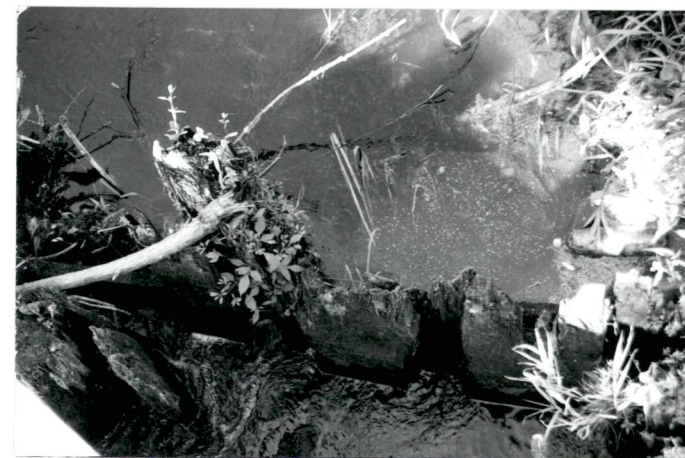
1. Podpory mostu: jarzmowe i stosowe (kaszycowe), neg. 300/444/3
2. Pale w nurcie rzeki znaczące miejsce posadowienia starszych podpór, neg. 300/445/1
3. Zniszczona ścianka szczelna (drewniana) zabezpieczająca przyczółek brzegowy przed podmywaniem, neg. 300/446/3
