1. Obiekt 10013

Zespół dworski - STAJNIA (3)

LUDYNIA

DOKUMENTACJA FOTOGRAFICZNA

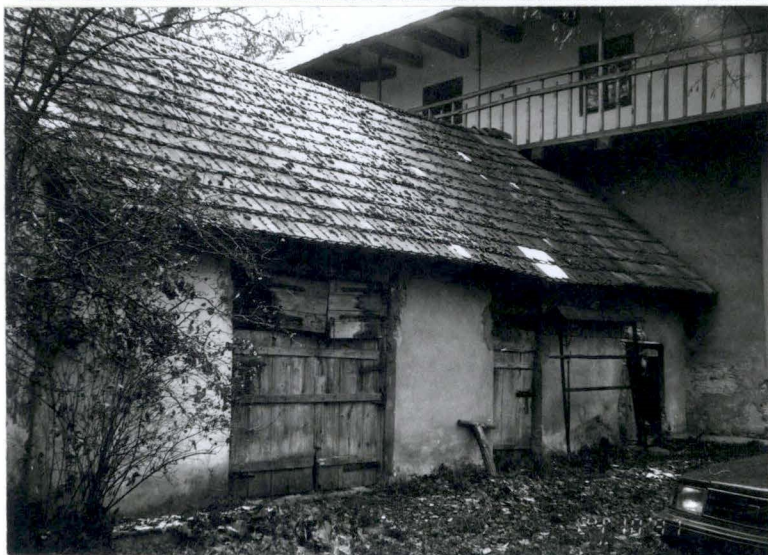
elewacja zach. wejściowa z dwiema parami drzwi - od pn szerokie wrota

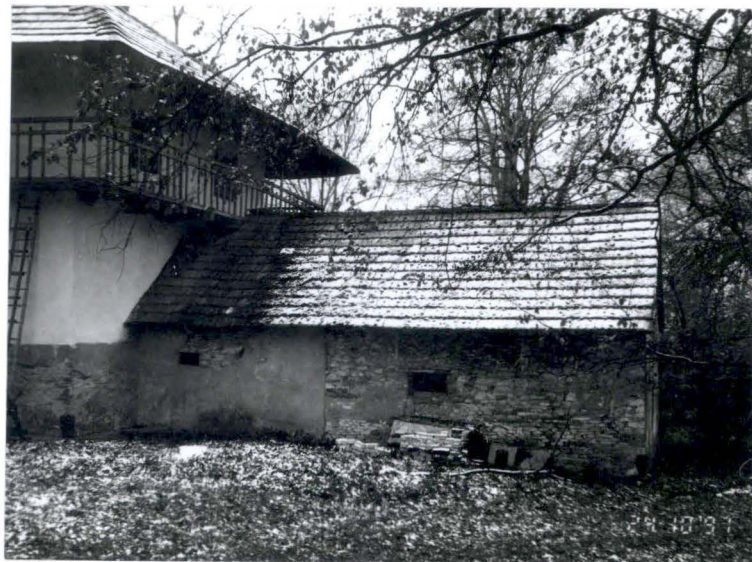
2

elewacja wsch. z dwoma małymi okienkami, w części pd z zachowanym tynkiem

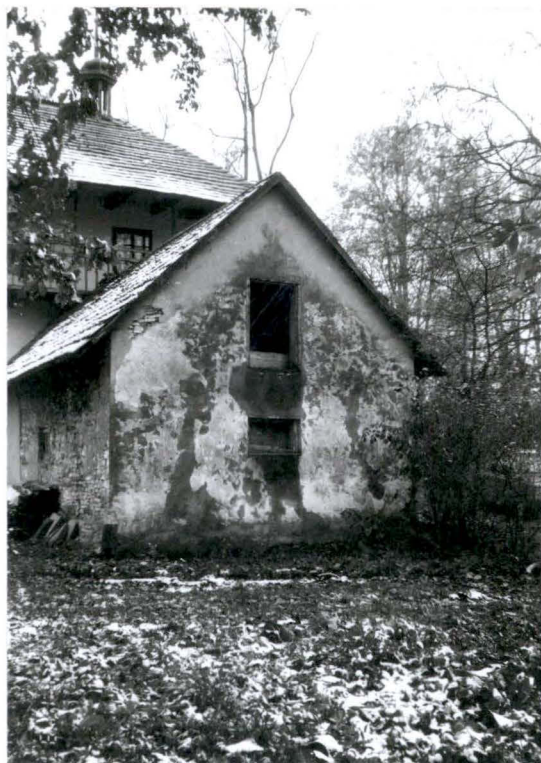
3

elewacja pn 1 osiowa zamknięta wysokim trójkątnym szczytem z drzwiami; w parterze małe okienka na osi
