1. Obiekt 160/2
O B O R A

2. Czas powstania
ok. 1828r.

3. Miejscowość
M A L I C E

4. Adres MALICE nr 12.

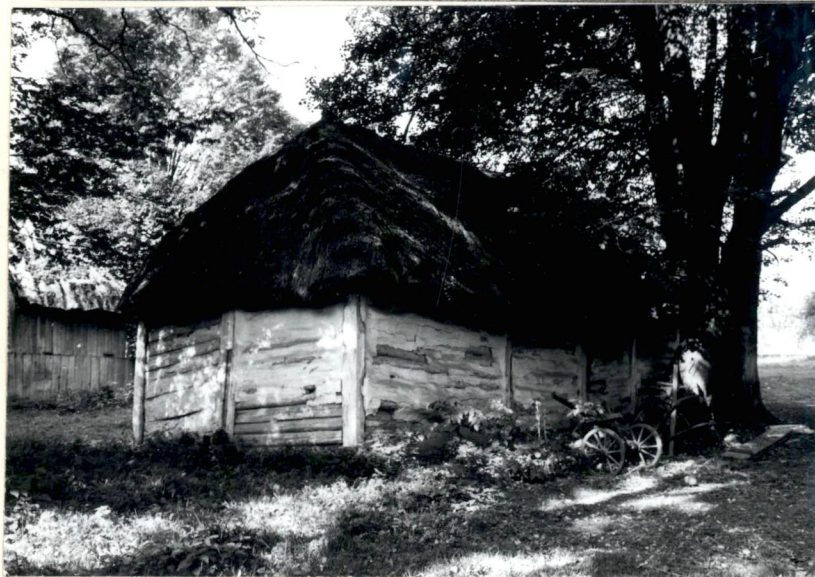
Widok z tyłu.
