Nr inwent.:  942/5	<b>KARTA WOJEWÓDZKIEJ EWIDENCJI ZABYTKÓW</b>		11990 4. Miejscowość: OSTRÓDA Gmina: OSTRÓDA Powiat: OSTRÓDZKI Województwo: warmińsko - mazurskie

1. Obiekt: ZEJŚCIE DO PRZEJŚCIA PODZIEMNEGO	2. Datowanie: lata 70- te XIX wieku	3. Pomiar: dł. / szer. / wys. 2,5m / 10,5m / 2,5m	5. Adres: -
10. Sytuacja /skala 1:10 000/:

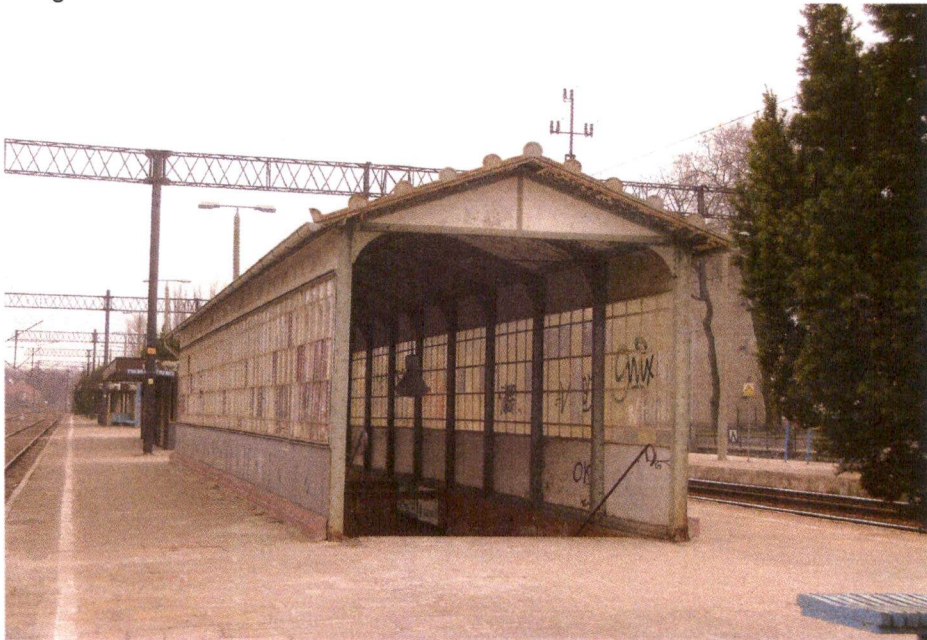
11. Fotografia:

<p style="text-align: center;">Widok ogólny obiektu</p>		6. Obręb: 5 nr ewid. gr.: 60 / 9 7. Sposób użytkowania / funkcja obecna: Zejście do przejścia podziemnego 8. Własność: PKP S.A.

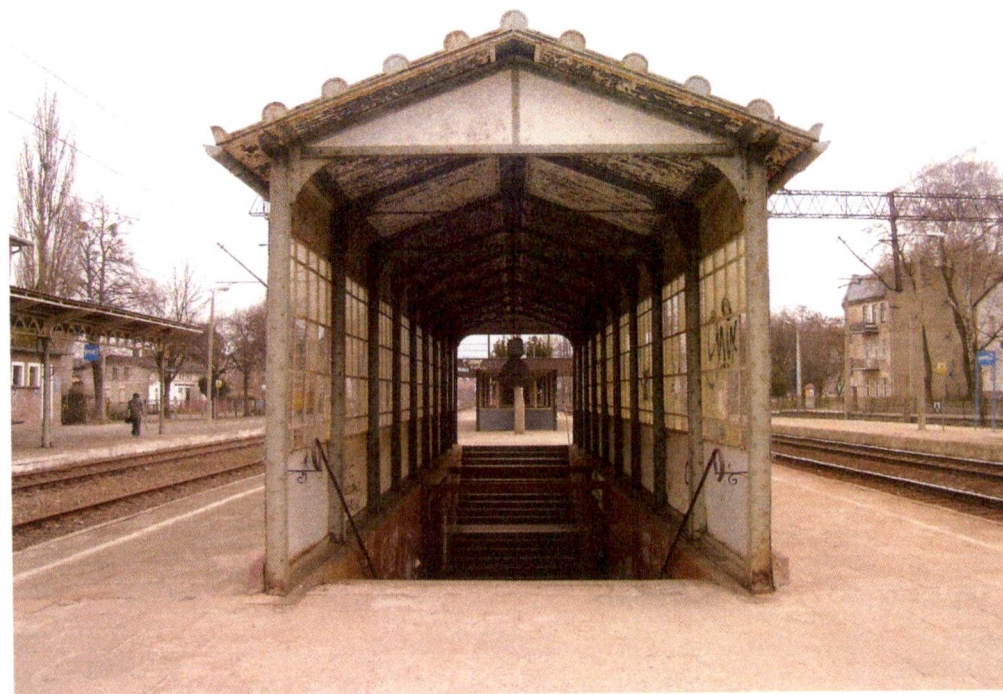
15. Fotografia:

*Widok wlotu wejścia*

| • Pokrycie dachu | blacha– zachowana oryginalna substancja zabytkowa,<br>stan zachowania - dostateczny |
| • Stolarka | zachowana oryginalna substancja zabytkowa,<br>stan zachowania - dostateczny |
| • Materiał elewacyjny | metal + szkło<br>stan zachowania - dostateczny |
