1. Obiekt zabytkowy

DOM ul. Traugutta nr. 9

BARCZEWO

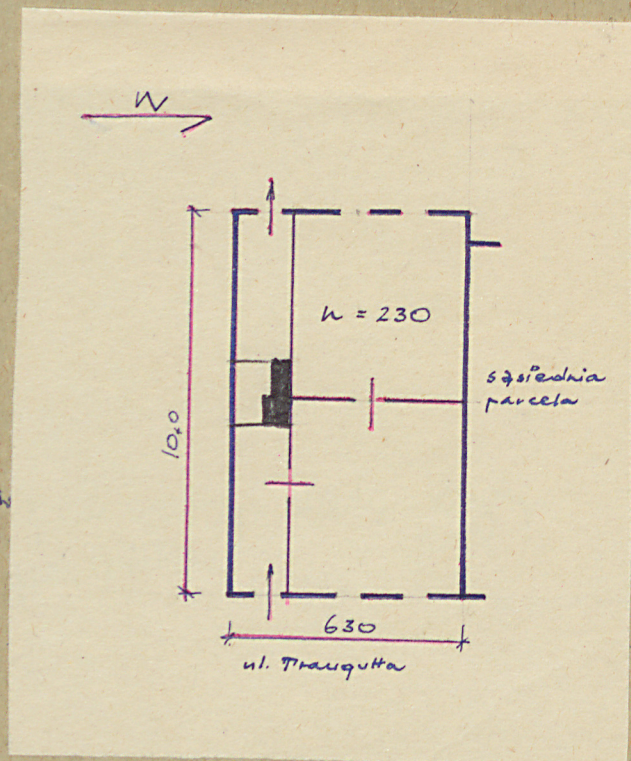
Budynek parterowy  
holenderski, ściana
