1. Obiekt

DOM

ul. R.Traugutta nr 42

BARCZEWO

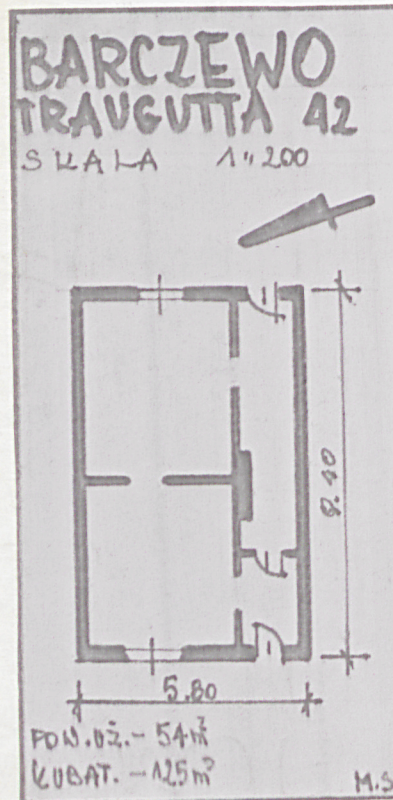
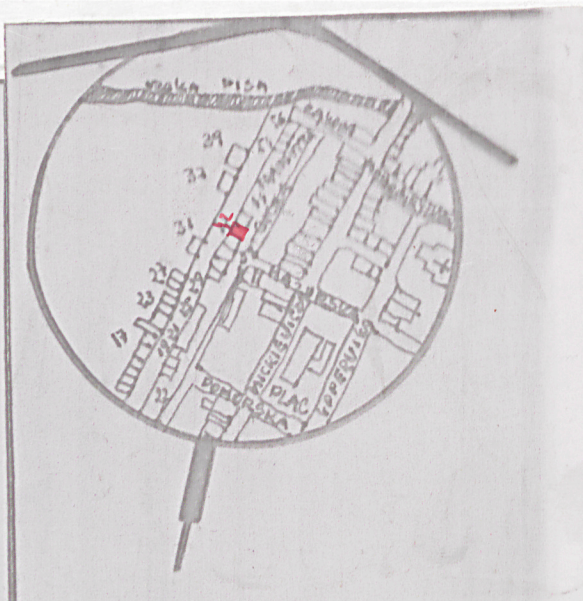
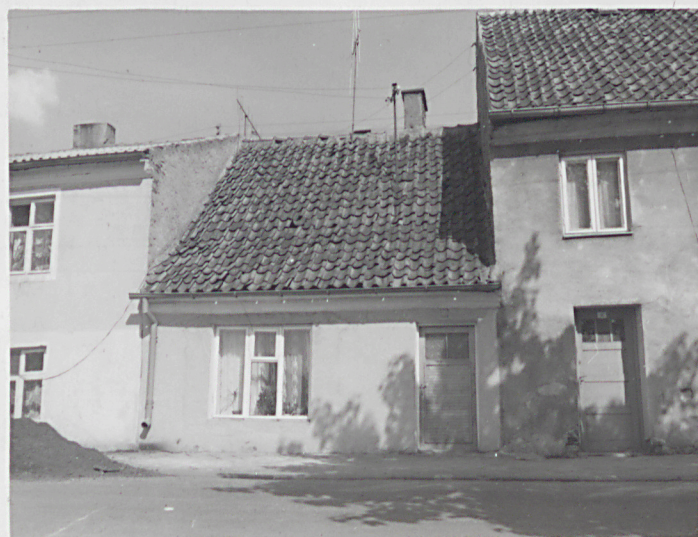
11. Zdjęcia, plan sytuacyjny, rzuty

14. Kubatura <i>ok. 125 m³</i>	15. Powierzchnia użytkowa <i>54 m²</i>	16. Przeznaczenie pierwotne mieszkalne robotnicze	17. Użytkowanie obecne mieszkalne
18. Prace budowlane i konserwatorskie, ich przebieg i dokumentacja Podczas remontu w 1961r. zlikwidowano czarną kuchnię.		19. Stan zachowania (fundamenty, ściany zewnętrzne, ściany wewnętrzne, sklepienia, stropy, konstrukcje dachowe, pokrycie dachu, wyposażenie i instalacje) Stan zachowania dostateczny : - fundamenty zawilgocone i osiadłe na podmokłym gruncie - 10% zniszcz.- - ściany zewn. zawilgocone 10% zniszcz., - ściany wewnętrzne obtłuczone 8% zniszcz., - atropy zużyte 10% zniszcz., - więźba zawilgocona 10% zniszcz., - pokrycie nieuszczelne ubytki dachówek 8% zniszcz.-	
20. Najpilniejsze postulaty konserwatorskie Remont dachu.
