**WARMIŃSKO-
MAZURSKIE**

KAMIENICA CZYNSZOWA

Elbląg

Królewiecka 38
ul. Armii Czerwonej nr 38

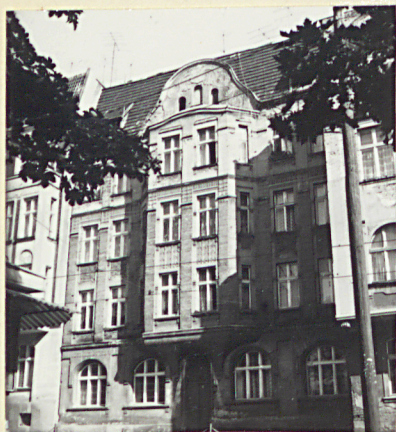
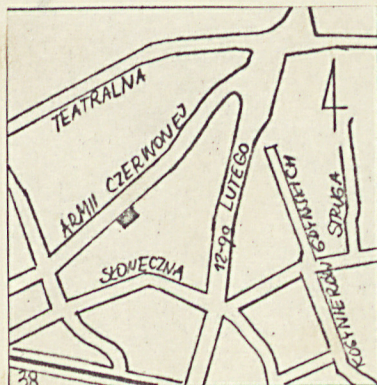
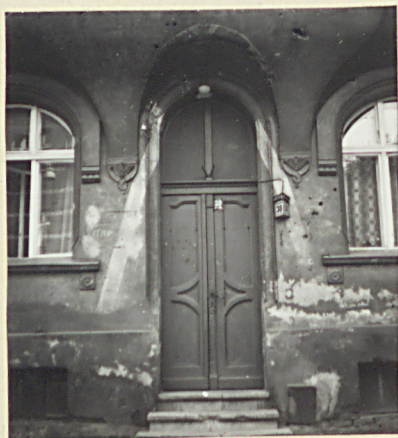
11. Zdjęcia, plan sytuacyjny, rzuty

14. Kubatura	15. Powierzchnia użytkowa	16. Przeznaczenie pierwotne Mieszkalne.	17. Użytkowanie obecne Mieszkalne
18. Prace budowlane i konserwatorskie, ich przebieg i dokumentacja Brak danych. Według informacji mieszkańców ostatni remont kapitalny przeprowadzono pod koniec lat 50-tych.		19. Stan zachowania (fundamenty, ściany zewnętrzne, ściany wewnętrzne, sklepienia, stropy, konstrukcje dachowe, pokrycie dachu, wyposażenie i instalacje) Sredni. Na elewacjach znaczne ubytki tynków, zwłaszcza na tylnej, również wskutek zawilgocenia murów. Przypuszczalnie powoduje to zanieczyszczenie rynny w linii dachu. Instalacja wodno-kanalizacyjna również działa wadliwie, ponadto ogólne zaniedbanie we wnętrzu budynku, szczególnie w partii piwnic.

20. Najpilniejsze postulaty konserwatorskie Konieczny remont kapitalny instalacji wod-kan oraz doprowadzenie do prawidłowego działania wszystkich rynien. Wskazany remont elewacji i wnętrza.
