KAMIENICA

DOBRE MIASTO

4. Adres Dobre Miasto  
ul. Sowińskiego 8

Kamienica z końca XIX wieku.

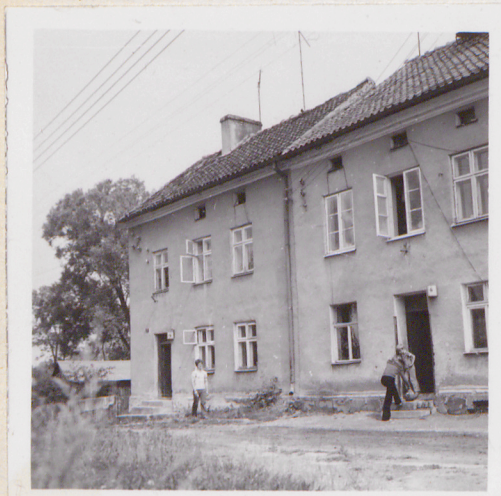
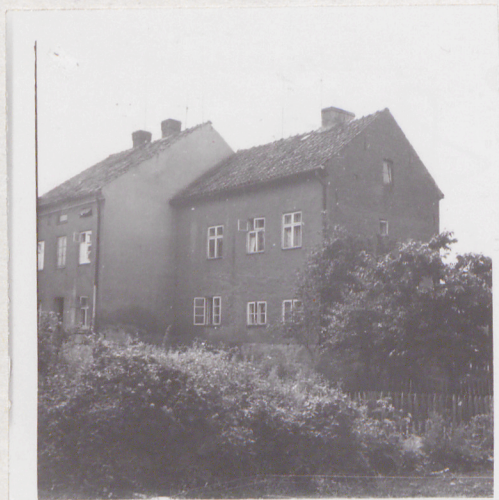
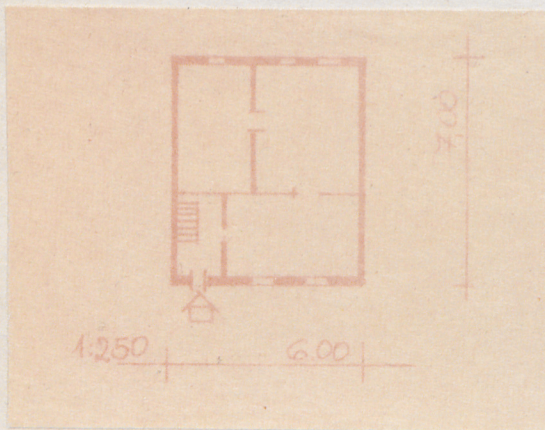
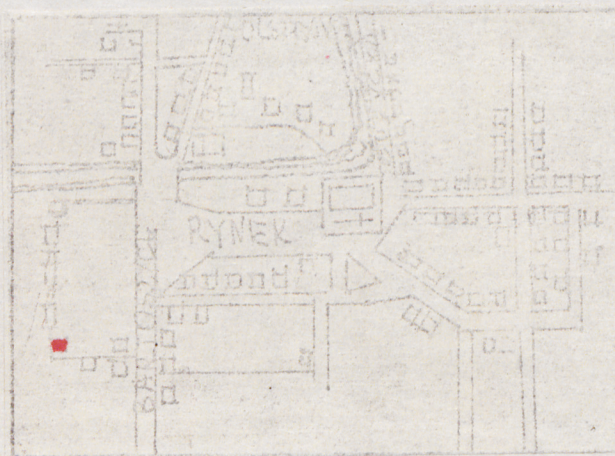
11 Zdjęcia, plan sytuacyjny, rzuty

14. Kubatura	15. Powierzchnia użytkowa	16. Przeznaczenie pierwotne	17. Użytkowanie obecne
336 m <sup>3</sup>	84 m <sup>2</sup>	mieszkalne	mieszkalne
18. Prace budowlane i konserwatorskie, ich przebieg i dokumentacja		19. Stan zachowania (fundamenty, ściany zewnętrzne, ściany wewnętrzne, sklepienia, stropy, konstrukcje dachowe, pokrycie dachu, wyposażenie i instalacje)	
Remonty zabezpieczające 1979 - a kamieniczka została zewnętrznie otynkowana.		Ogólny stan zachowania fundamentów, ścian zewnętrznych oraz pomieszczeń mieszkalnych zadowalający. Więźba dachowa w dobrym stanie, pokrycie dachu kompletne.	
20. Najpilniejsze postulaty konserwatorskie			
20.XII.1980 r. Stan zachowania zadowalający - nie wymaga prac remontowych.
