1. Obiekt

Stajnie północne, ob. budynki handlowo-usługowe w zespole koszar  
Dragonerregiment König Albert von Sachsen (Ostpr.) Nr 10.

O L S Z T Y N

ZESPÓŁ KOSZAR KAWALERII

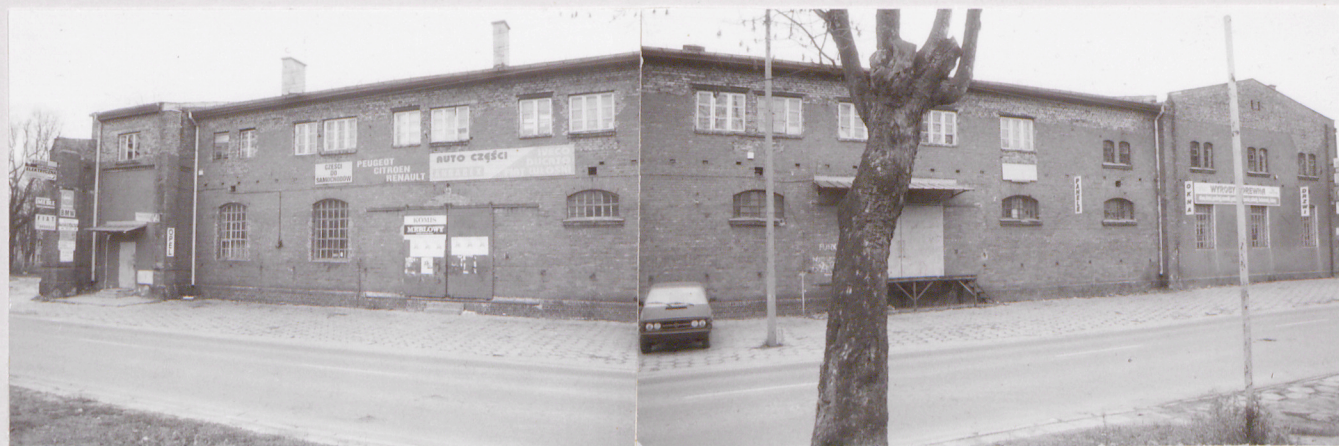
3. Skrzydło południowe - część zachodnia

Elewacja południowa skrzydła południowego (fot. 3, 4) na niskim ceglonym cokole, z płytkami ryzalitami po stronie wschodniej i zachodniej (fot. 3, 5),

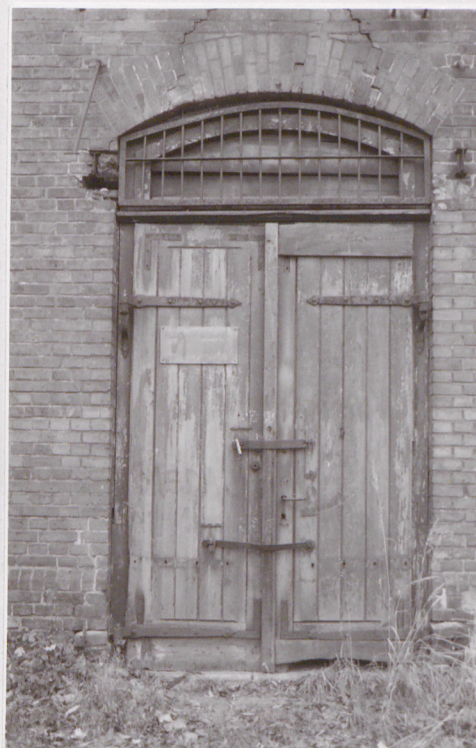
12. J.w. - brama w ryzalicie j.w.

Drzwi zewnętrzne 1 i 2-skrzydłowe, współczesne, opierzone blachą, drzwi wewnętrzne drewniane, 1-skrzydłowe, ramowo-płytowe (współczesne); drzwi wewnętrzne drewniane, płytowe. (współczesne), bramy 2-skrzydłowe, metalowe. W bocznej (północnej) elewacji ryzalitu północnego zachowana brama drewniana, 2-skrzydłowa o konstrukcji ramowo-deskowej z zamkniętym odcinkowo nadświetleniem. (fot. 12)

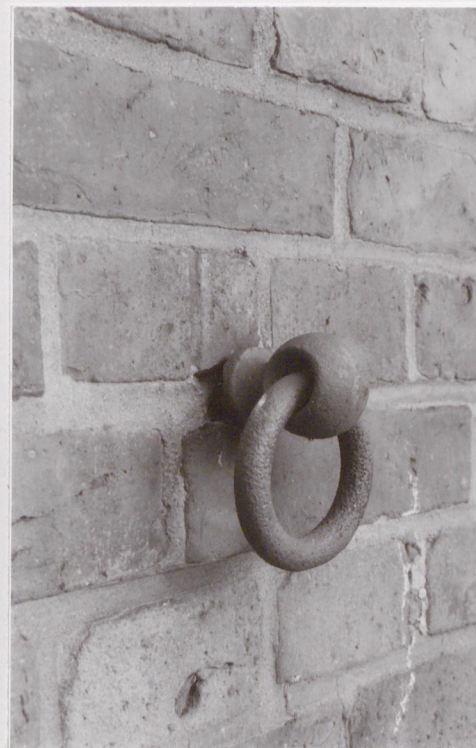
13. J.w. - kółko do wiązania koni

Wyposażenie - z wyposażenia dawnych stajni pozostały kółka do wiązania koni na ścianach zewnętrznych.
