Budynek mieszkalny-chałupa

B I E S A L

Biesal nr. 17

Biesal nr.17

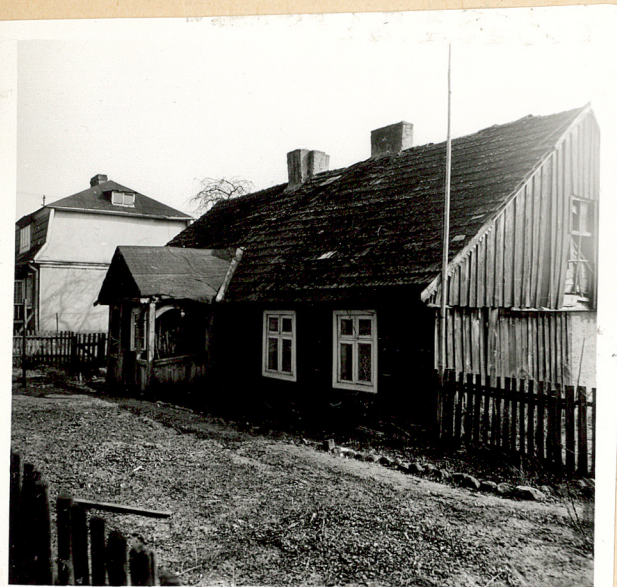
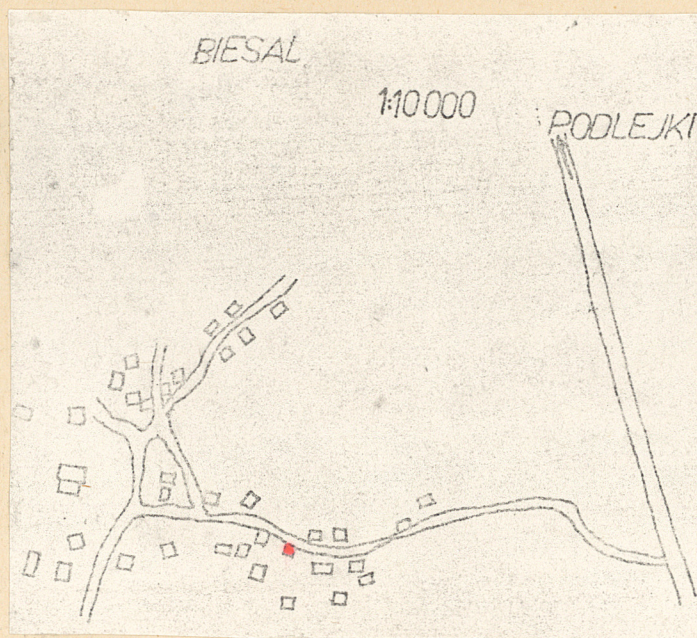
Chałupa usytuowana w środku wsi, kalenicowo do nieutwardzonej drogi, w głębi siedliska. W zagrodzie oprócz budynku mieszkalnego jest budynek gospodarczy. Całość ogrodzona płotem drewnianym sztachetowym. Chałupa posadowiona na kamiennej podmurówce. Drewniana podeszkowana pionowo i oblistwowana, część ściany szczytowej i wzdłużnej pd. otynkowana. Dach dwuspadowy, kryty dachówką ceramiczną zakładkową. Założona na rzucie prostokąta, dwutraktowa, trójdzielna z sienią przedzieloną czarną kuchnią na osi głównej budynku. Po obu stronach sieni po dwie izby. W chałupie utworzono dwa samodzielne mieszkania. Z sieni traktu podwórzowego wejście do byłej czarnej kuchni. Z niej wejście do izby po lewej stronie sieni traktu podwórzowego a następnie do sąsiedniej. w trakcie frontowym. Z sieni traktu frontowego wejście do pomieszczenia po lewej stronie sieni a następnie do izby w trakcie podwórzowym. Pierwotnie wszystkie pomieszczenia były skomunikowane, obecnie część drzwi została zabita dyktą. Wszystkie podłogi w chałupie drewniane, sufity belkowo-deskowe, przeszerzenie między belkami podbite płytą i otynkowane. Wejście na strych z obu sieni po drabinie. Więźba dachowa krokwiowo-jętkowa wzmocniona stolcami i płatwiami z mieczami. Podłoga częściowo deski i polepa. Do budynku prowadzą dwa wejścia w obu ścianach wzdłużnych. W ścianie pn. przez ganek drewniany o posadzce cementowej. Z daszkiem dwuspadowym krytym papą. Belki kalenicowe i stropowe znacznie wysunięte przed lico tworzą okap. Wsparcie na słupach połączonych balustradą i łukiem. Słupki przy wejściu z kapitelami stanowiącymi podstawę wyciętą z krawędziaka. Łuki bocznych ścianek spięte są na kluczu powieszoną sterczynką. Drugie wejście w ścianie pd. Stolarka drzwiowa jednoskrzydłowa, drzwi ramowo-płycinowe, w ścianie pd. z nadświetłem. W ścianie pn. na lewo od ganka jedno okno, na prawo dwa, w ścianie pd. jedno okno z lewej strony drzwi oraz jeden zabity otwór okienny deskami z prawej strony. W obu ścianach szczytowych po jednym oknie, dodatkowo w ścianie wsch. jeden zabity otwór okienny. Stolarka okienna ze stałym słupkiem i słupkiem w szerokich opaskach, deskowych, tylko okno w ścianie szczytowej zach. i wzdłużnej pd. nowa, dwuskrzydłowa. W obu szczytach po jednym otworze okiennym, w zach. szczytzie częściowo zabity deskami. Płaszczyzny obu szczytów odeskowane pionowo i oblistwowane z obdaszkiem. Resztki deski wiatrownic zdobione powtarzającym się motywem w ząbki. System ogniowy: dwa murowane kominy, dwie kuchnie westfalki, piec. Instalacja elektryczna. Okna ościeżnicowe.

14. Kubatura 336m ³	15. Powierzchnia użytkowa 112m ²	16. Przeznaczenie pierwotne mieszkalna	17. Użytkowanie obecne mieszkalna
18. Prace budowlane i konserwatorskie, ich przebieg i dokumentacja 1976 r. - podbicie sufitu płytą 1979 r. - wymiana dwóch okien, częściowe otynkowanie chałupy.		19. Stan zachowania (fundamenty, ściany zewnętrzne, ściany wewnętrzne, sklepienia, stropy, konstrukcje dachowe, pokrycie dachu, wyposażenie i instalacje) Stan zachowania obiektu zły. Drewno zaatakowane przez owady, oderwane w szczycie. Wiatrownice poodrywane. Papa położona na daszku ganka zniszczona. Stolarka okienna obu szczytów zniszczona. Widoczne ubytki w gąsiorach, potłuczone dachówki,	
20. Najpilniejsze postulaty konserwatorskie
