Nr

6061

ZAMEK KRZYŻACKI, OB. RUINY

BRATIAN

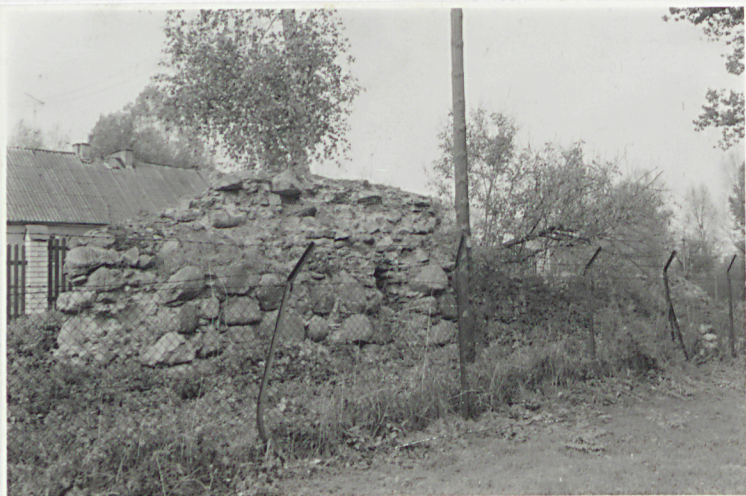
1. Zachowany 20 m fragment muru.

Materiał, konstrukcja i rzut. Zachowany fragment ściany na linii wschód – zachód, o długości 20 m i grubości 1 m, w najwyższym miejscu mur zachowany do wysokości 3 m nad poziomem gruntu. Lico muru z nieobrobionego kamienia polnego, spoinowane zaprawą wapienną z drobnymi otoczakami; wypełnienie muru gruzem ceglanym i drobnymi kamieniami w zaprawie wapiennej. Drugi zachowany fragment murów, znajduje się na sztucznie utworzonej w XIX w. wyspie, która powstała poprzez skorygowanie koryta rzeki Wel. Są to pozostałości okrągłej baszty o średnicy ok. 8 m i grubości zachowanego muru ok. 0,7 m; zachowany do wysokości 1,8 m. Mur wzniesiony z cegły ceramicznej pełnej, na zaprawie wapiennej. Lico muru uległo silnej destrukcji, wątek nie czytelny.

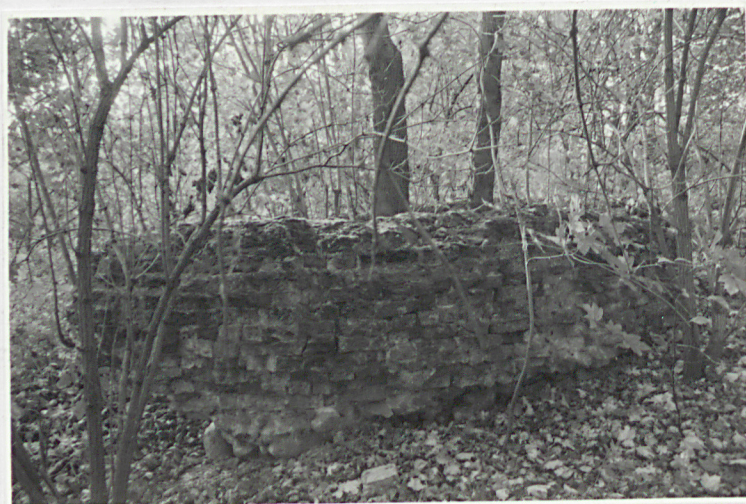
2. Fragment baszty, widok od strony południowej.

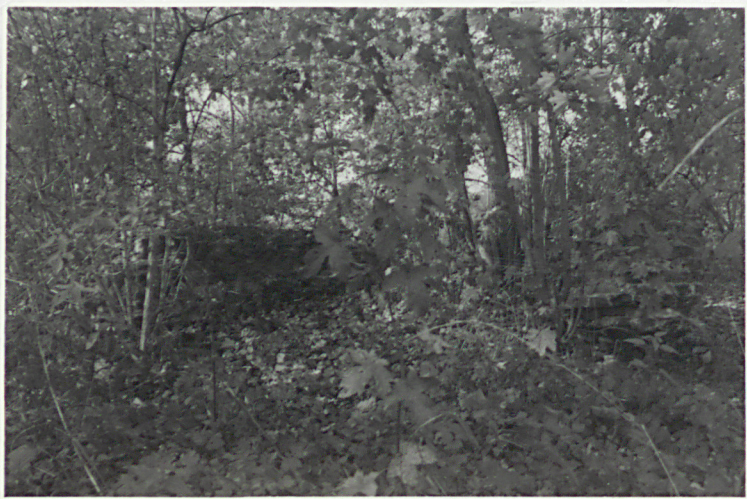
1. Zachowany fragment baszty, widok od strony północnej
2. „Wnętrze” baszty
