OŚRODEK DOKUMENTACJI
ZABYTEKÓW w WARSZAWIE
KARTA EWIDENCYJNA ZABYTEKÓW
ARCHITEKTURY I BUDOWNICTWA

6900

MŁYN WODNY.

OSETNIK

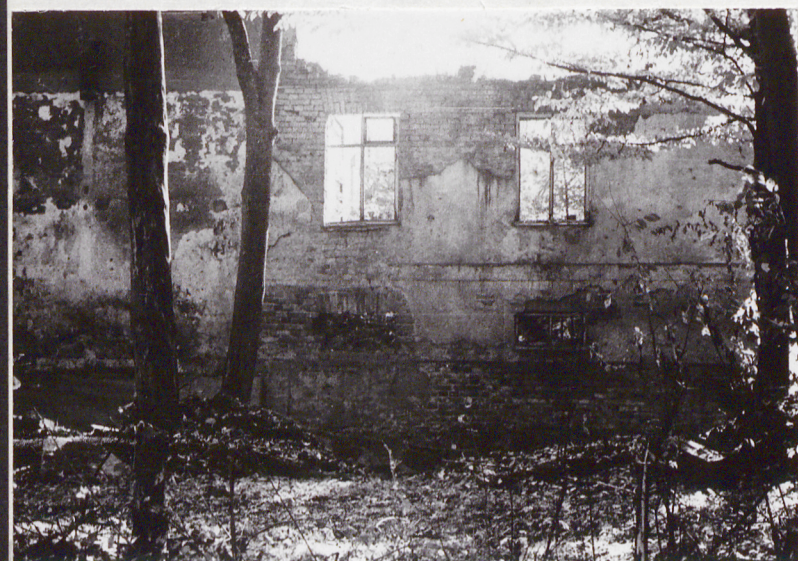
przepływającego w dole. Wyżej w centrum drzwi wejściowe z poziomu spiętrzenia, z wąskim oknem po prawej. W piętrze i poddaszu rozwiązanie jak od południa. Od zachodu pozostałości ściany domu młynarza z dwoma osiami okien, z płaskimi nadprożami, a w podmurówce dwa niskie okna piwniczne. Dalej jedynie podmurówka kamiennie-ceglana.

| 3. elewacja północna domu | 7. dawne położenie turbiny | 10. okno przyziemia | 18. belka z napisem |

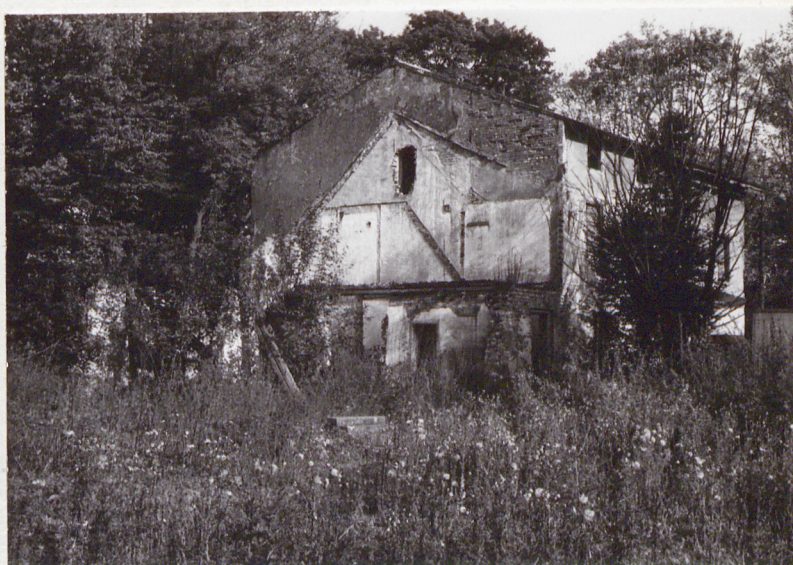
W ścianie widoczny odcisk więźby dachowej oraz schodów. Czytelny układ dawnego dachu siodłowego z późniejszym podniesieniem połaci południowej. W dole szeroki otwór drzwiowy i wąski w poddaszu.

| 4. szczyt zachodni młyna | i koło napędu | 11. dawny otwór okna | 19. fot. z lat 60-tych |

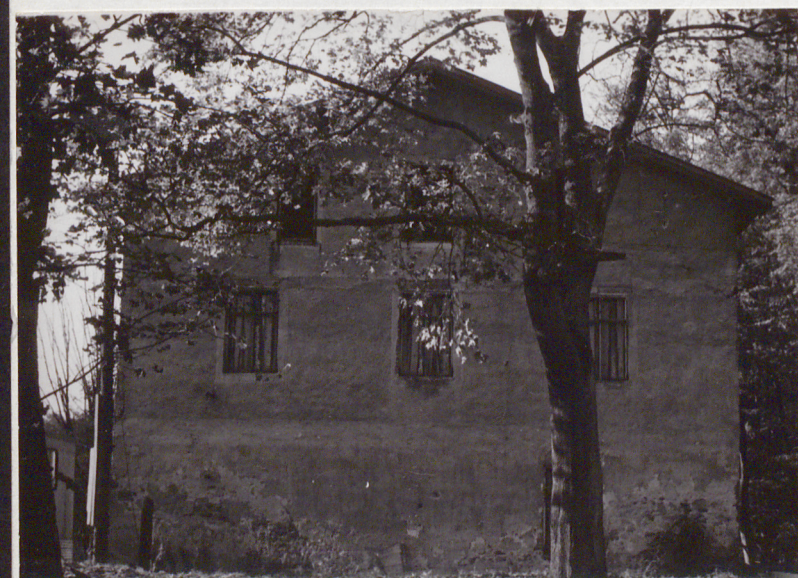
5.

W przyziemiu wysokie po stronie północnej, a nieco niżej po prawej mały, stary otwór okienny z łukiem półkolistym, nieodpowiadający wysokości kondygnacji we wnętrzu. W piętrze trzy okna wysokie, a wyżej trzy mniejsze bliżej osi. Okap dachu wysunięty na lekko zdobionych końcówkach płatwi.

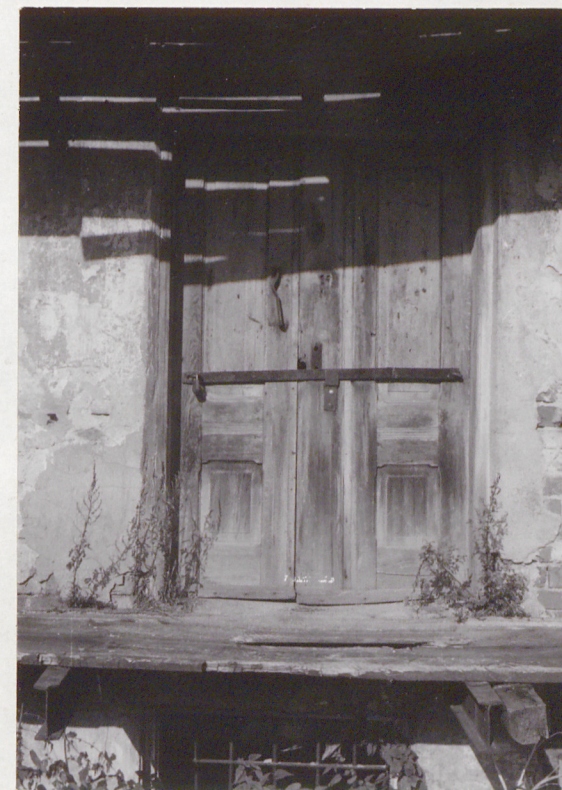
drzwi - wejściowe, główne z podestu rampy - drewniane, dwuskrzydłowe, konstrukcji płycinowej z zawiasami kątowymi.

| 2. elewacja północna młyna | 6. kanał młyński | 9. drzwi główne | 17. więźba dachu |

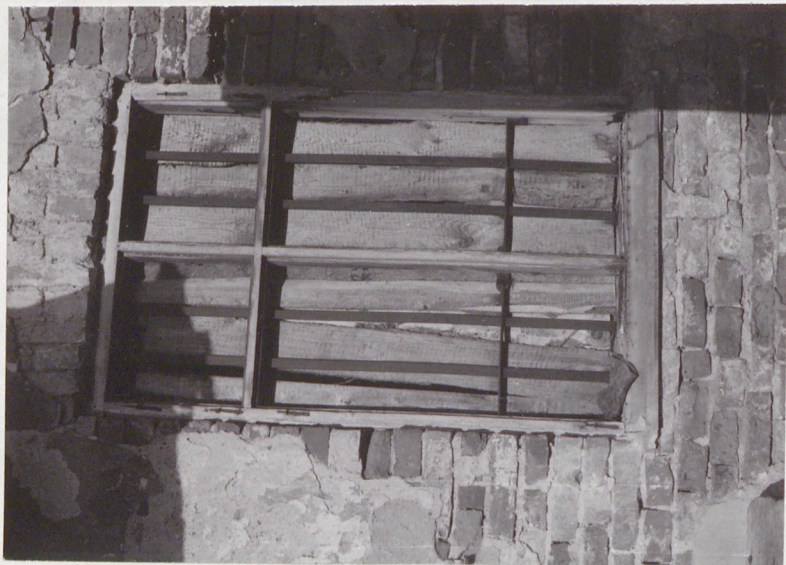
10.

W piwnicach z kratami z prętów żelaznych. W tej kondygnacji stare, koliste nadproża okienne.

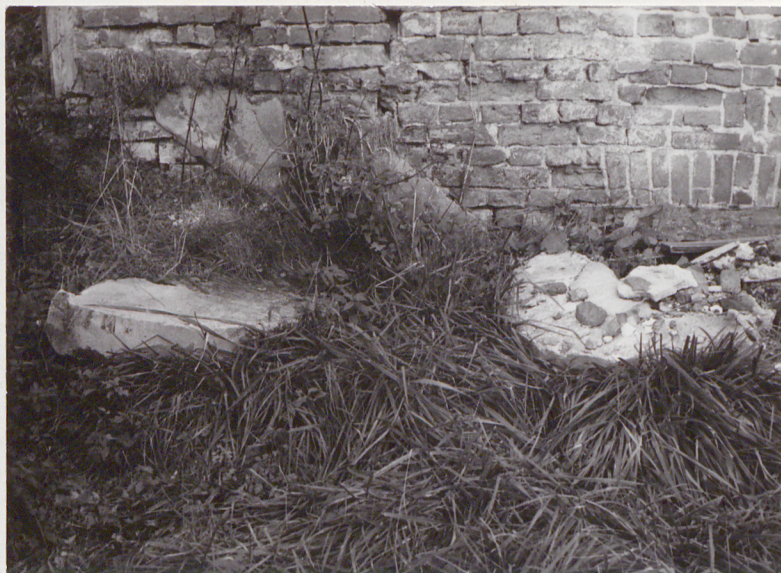
Z dawnych elementów zachowały się jedynie resztki kamieni młyńskich i koło przeniesienia napędu z dawnej turbiny łopatkowej /osiowej/.

| | | 14. resztki kamieni młyńskich | 22. " z pocz. XX w. |

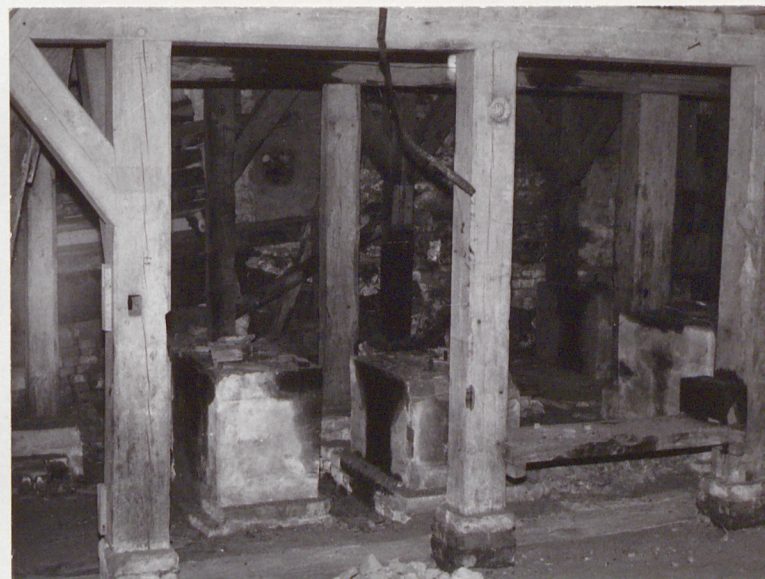
Obecnie brak jakiegokolwiek wyposażenia poza fundamentami posadowienia wałów głównych napędów.

| | | 15. fundamenty wałów napędowych | c.d. verte |

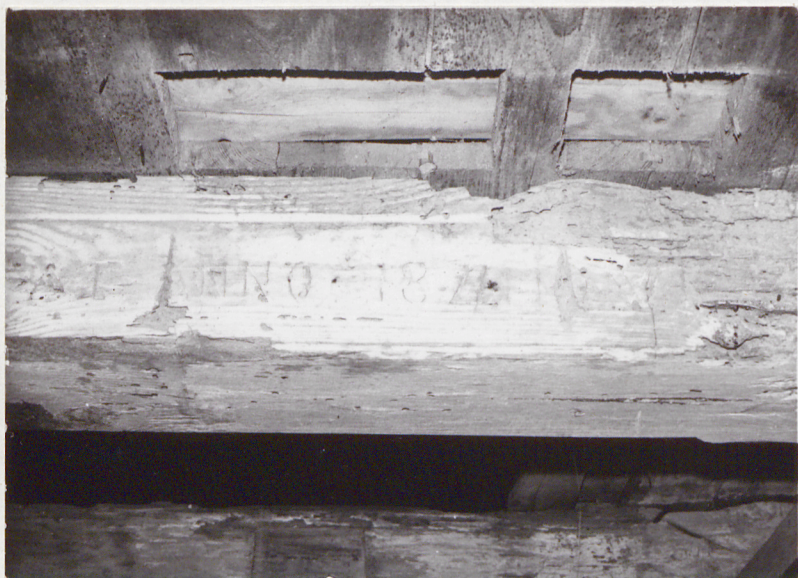
18.

Na belce stropu przyziemia wydkutowany napis: AC - ANNO 1841 i D.W.
