1. Obiekt

KAMIENICZKA UL. CHROBREGO NR 33

3. Miejscowość

PASŁĘK

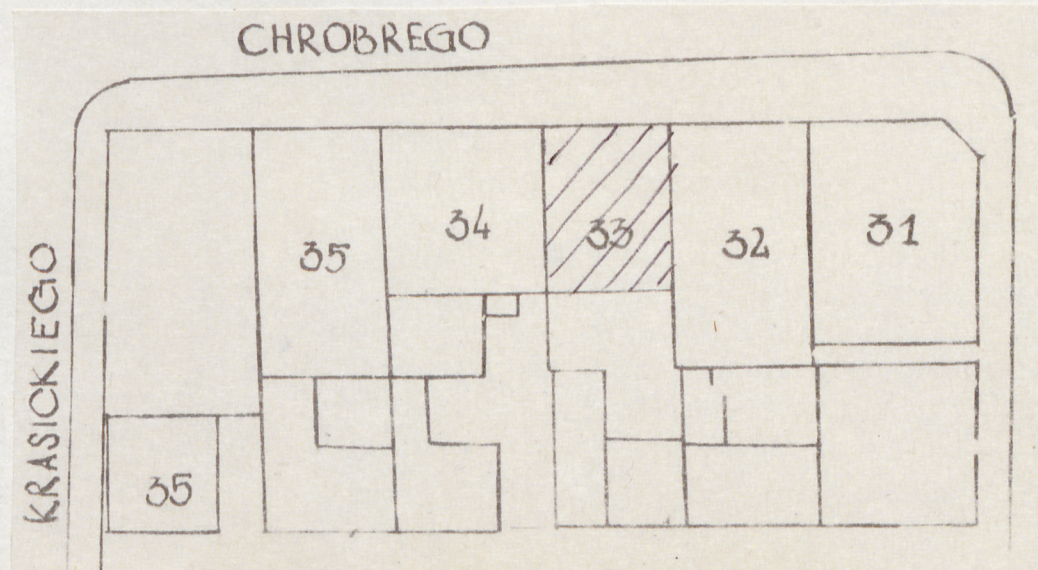
14. Kubatura	15. Powierzchnia użytkowa	16. Przeznaczenie pierwotne	17. Użytkowanie obecne
772,50 m ³	257,50 m ²	Handlowe i mieszkalne	Handlowe i mieszkalne
18. Prace budowlane i konserwatorskie, ich przebieg i dokumentacja W III ćwierci XX wieku dokonano przebudowy parteru, odnowienia elewacji i remontu dachu.		19. Stan zachowania (fundamenty, ściany zewnętrzne, ściany wewnętrzne, sklepienia, stropy, konstrukcje dachowe, pokrycie dachu, wyposażenie i instalacje) Stan zachowania dość dobry. Fundamenty osiadłe i zawilgocone - 10 % Ściany zewnętrzne o zwietrzałych, sypiących się tynkach - 10 % Ściany wewnętrzne odrapane - 5 % Stropy zużyte - 8 % Więźba dachowa zawilgocona i zagrzybiona - 20 % Pokrycie dachu nieszczelne, ubytki - 10 %	
20. Najpilniejsze postulaty konserwatorskie Remont dachu i pokrycie nowymi tynkami.
