7114

OST RÒDA

Kamieniczka murowana z pocz. XX w.

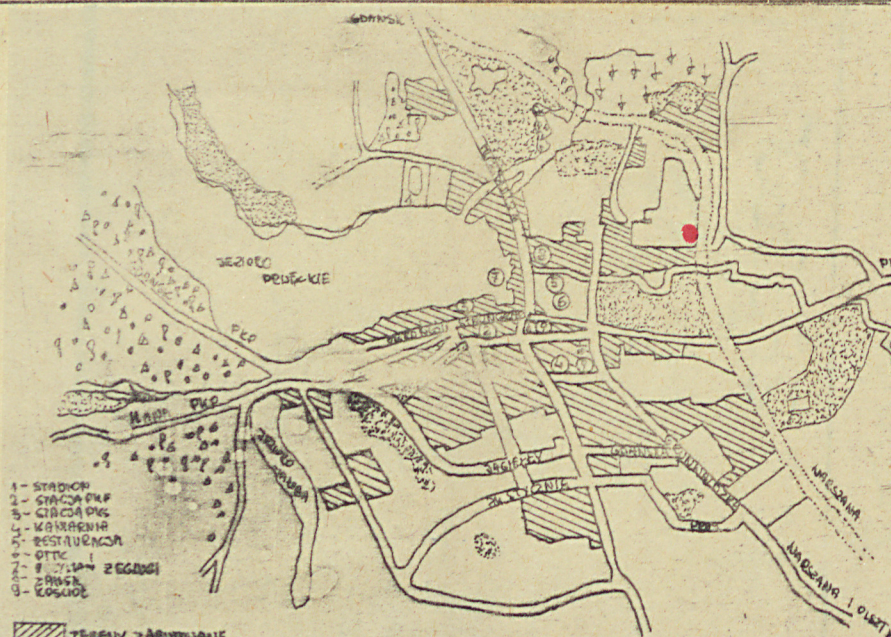
Stan zachowania elewacji - dostateczny.
Stan zachowania wnętrza budynku zły.
Zniszczone ściany wewnętrzne. Zawilgocone, z odpryskami tynków i z zaciekami. Podłogi spróchniałe.
Stolarka drzwiowa i klatki schodowe - spróchniała z ubytkami. Pokrycie dachowe niekompletne - przecieki
15.XII.1980

Konieczny kapitalny remont wnętrza z odnowieniem ścian, wymianą podłóg, uzupełnieniem i renowacją stolarki
