DOM ul. Osińskiego nr 16

XIXw.

PASŁĘK

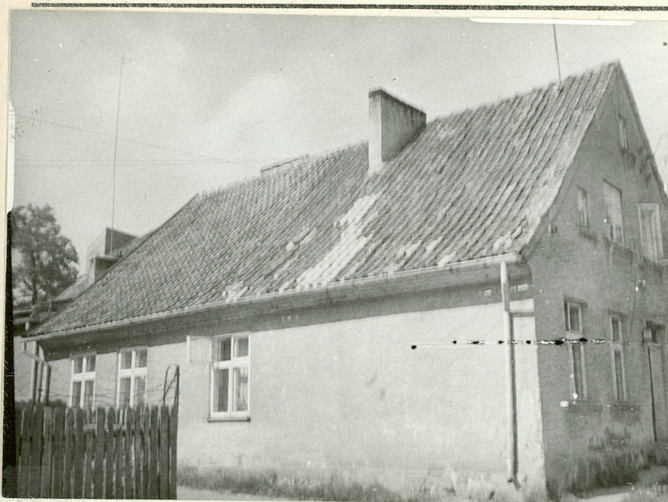
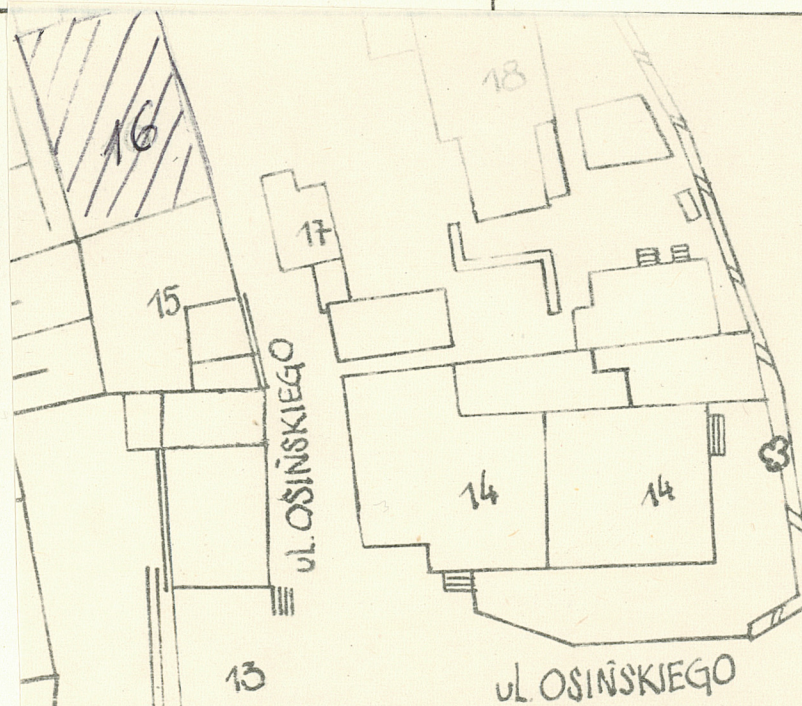
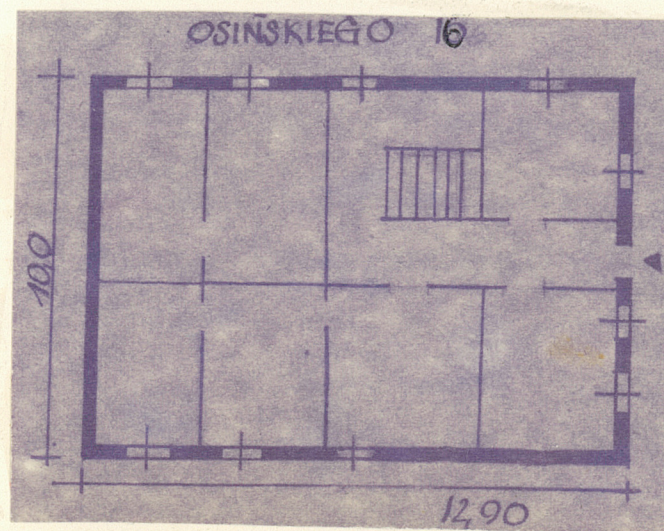
Murowany na podmurówce kamiennej i otynkowany. Stropy, podłogi, drzwi, ramy okienne i futryny drewniane. Podłoga w sieni cementowa. Więźba dachowa drewniana konstrukcji krokwiowej, dachówka ceramiczna.

Założony na planie wydłużonego prostokąta dwutraktowy z wejściem umieszczonym w bocznej ścianie i sienią do połowy długości domu przedzielającą trakty zawiera dwa trójizbowe mieszkania o prostych pomieszczeniach krytych płaskimi sufitami. Parterowy bez piwnic, kryty dachem dwuspadowym. W ścianie kalenicowej od ulicy umieszczone są trzy prostokątne okna. Pod okapem gzyms drewniany. Elewacja frontowa z trzema oknami i jednym otworem drzwiowym pośrodku zwieńczenie stanowi trójkątny szczyt z prostokątnymi otworami okiennymi w tympanonie. Boczna ściana poła przylega do sąsiedniego domu, a w tylnej cztery okna. Stolarka drzwiowa i okienna pierwotna z okresu budowy domu. Instalacje: elektryczna, wodno-kanalizacyjna. Piece

14. Kubatura	15. Powierzchnia użytkowa	16. Przeznaczenie pierwotne	17. Użytkowanie obecne
ok. 630 m ³	ok. 120 m ²	mieszkalne	mieszkalne
18. Prace budowlane i konserwatorskie, ich przebieg i dokumentacja Remont w 3 ćw XXw obejmował przestawienie piecy, reperację dachu i renowację dachu i renowację elewacji.		19. Stan zachowania (fundamenty, ściany zewnętrzne, ściany wewnętrzne, sklepienia, stropy, konstrukcje dachowe, pokrycie dachu, wyposażenie i instalacje) Stan zachowania dostateczny <ul style="list-style-type: none"> - fundamenty osiadłe 10% zniszcz., - ściany wewn. odrapane 5% zniszcz., - ściany wewn. porysowane 1 0% zniszcz., - stropy zużyte 8% zniszcz., - więzania dachowe i łaty miejscami zawilgocone i przegniłe 15% zniszcz. - pokrycie dachu nieszczelne 7% zniszcz. 	
20. Najpilniejsze postulaty konserwatorskie Akta różne 1945-1975 WKZ Olsztyn
