7318

KAMIENICA ul. Sienkiewicza nr 19

pocz XVIIIw

PASŁĘK

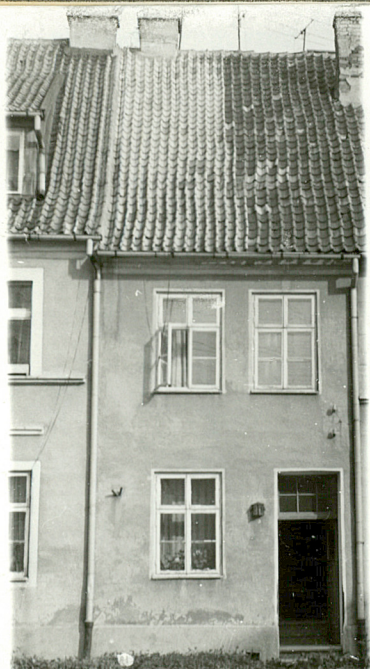
Kamienica usytuowana w zwartej zabudowie kalenicą dą ulicy.
Murowana z cegły i otynkowana. Stropy podłogi, więźba dachowa,
drzwi, ramy okienne i futryny drewniane, dachówka ceramiczna.

Założona na planie wydłużonego prostokąta, trójtaktowa z
boczną sienią przelotową i klatką schodową w środkowym trakcie.
Dwukondygnacyjna i podpiwniczona. Wszystkie pomieszczenia prostokątne w tym środkowe bez okien, kryte płaskimi sufitami. Elewacja frontowa dwuosiowa z prostokątnymi otworami okiennymi i prostokątnym otworem drzwiowym. Otwory obramowane prostymi opaskami. Pod okapem gzyms wieńczący. W elewacji tylnej prostokątne otwory okienne i jeden drzwiowy. Dach siodłowy. Stolarka drzwiowa i okienna w większości pierwotna z okresu budowy domu. Istniejące instalacje elektryczna i wodno-kanalizacyjna. Piece.

14. Kubatura	15. Powierzchnia użytkowa	16. Przeznaczenie pierwotne	17. Użytkowanie obecne
470 m ³	ok. 140 m ²	mieszkalne	mieszkalne
18. Prace budowlane i konserwatorskie, ich przebieg i dokumentacja		19. Stan zachowania (fundamenty, ściany zewnętrzne, ściany wewnętrzne, sklepienia, stropy, konstrukcje dachowe, pokrycie dachu, wyposażenie i instalacje)	
Remont 1959r i w 2 poł XX w obejmował renowację wnętrza i elewacji		Stan zachowania dobry. <ul style="list-style-type: none"> - fundamenty zawilgocone 5% zniszcz. - ściany zewn. nieznacznie porysowane 5% zniszcz. - ściany wewn. odrapane 5% zniszcz. - stropy zużyte 5% zniszcz. - konstrukcja dachowa miejscami zawilgocona 5% zniszcz. - pokrycie dachu nieszczelne 5% zniszcz. 	
20. Najpilniejsze postulaty konserwatorskie			
Potrzebny remont bieżący.
