1. Obiekt

Dom ul. Steffena nr 4

PASŁĘK

Dom wzniesiony w XIXw, remontowany w 3 ćw XXw

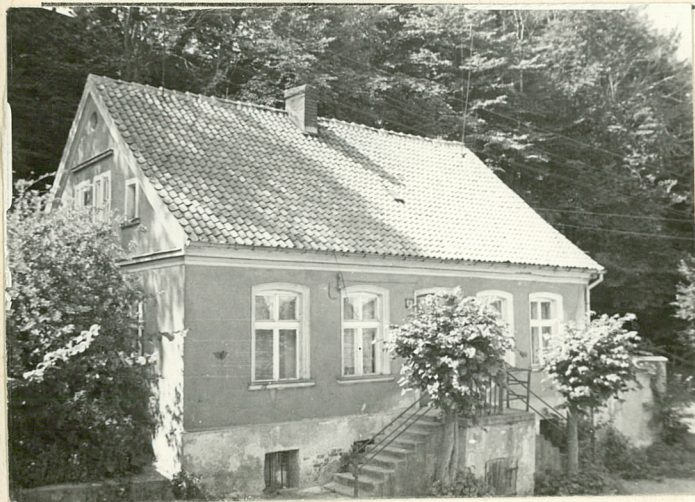
18. Prace budowlane i konserwatorskie, ich przebieg i dokumentacja  W 3 ćw XXw dokonano odnowienia elewacji, usunięcia stiukowych ornamentów nad oknami, wymiany żelaznej ozdobnej balustrady schodów, remontu dachu itp.		19. Stan zachowania (fundamenty, ściany zewnętrzne, ściany wewnętrzne, sklepienia, stropy, konstrukcje dachowe, pokrycie dachu, wyposażenie i instalacje)  Stan zachowania względnie dobry. - fundamenty ściany i sklepienia beczkowe piwnice zawilgocone 5%zn - ściany zewnętrzne odrapane 5% zniszcz. - ściany wewnętrzne porysowane 5% zniszcz. - stropy i podłogi zużyte 5% zniszcz. - wiązania dachu zawilgocone 10% zniszcz. - pokrycie nieszczelne średnie 10% zniszcz.

20. Najpilniejsze postulaty konserwatorskie  Konieczna naprawa dachu.
