1. Obiekt

DOM ul. Steffena nr 9

PASŁĘK

4. Adres ul. Steffena 9

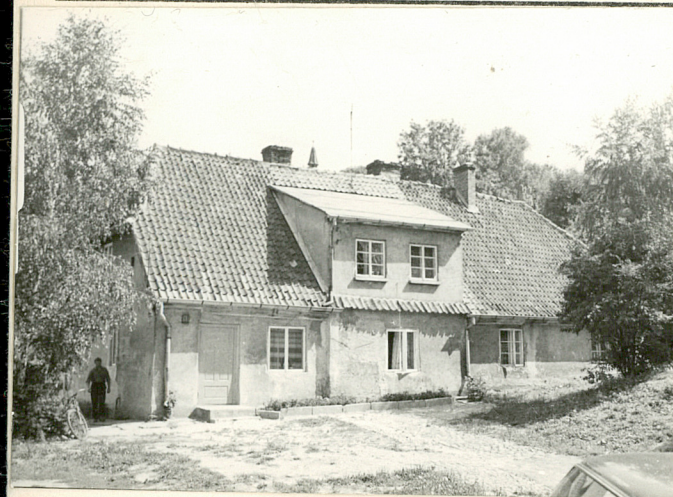
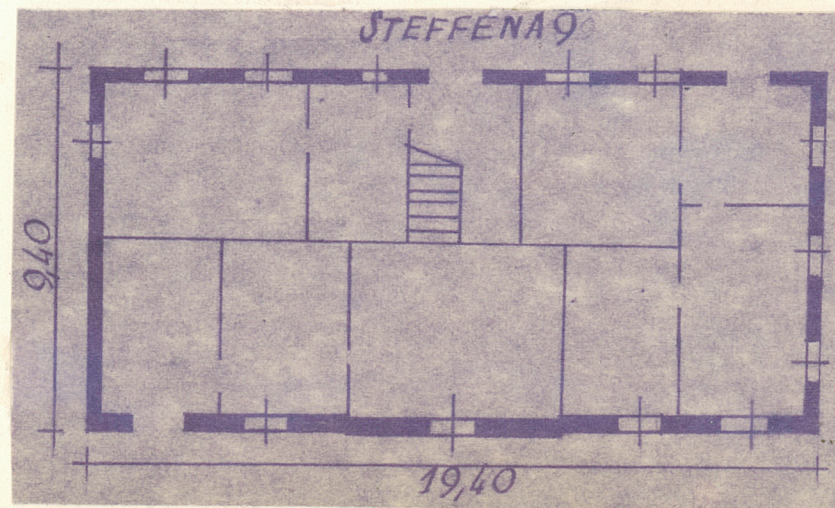
14. Kubatura	15. Powierzchnia użytkowa	16. Przeznaczenie pierwotne	17. Użytkowanie obecne
ok. 810 m ³	ok. 180 m ²	mieszkalne	mieszkalne
18. Prace budowlane i konserwatorskie, ich przebieg i dokumentacja		19. Stan zachowania (fundamenty, ściany zewnętrzne, ściany wewnętrzne, sklepienia, stropy, konstrukcje dachowe, pokrycie dachu, wyposażenie i instalacje)	
W 3 ćw.XXw, dokonano remontu dachu, wzmocniono krokwie, uzupełniono brakujące dachówki, odnowiono elewacje itp.		<p>Stan zachowania zły.</p> <ul style="list-style-type: none"> - fundamenty osiadłe 10% zniszcz. - belki konstrukcyjne ścian częściowo spróchniałe 10% zniszcz. - podłogi miejscami przegniłe 10% zniszcz. - stropy wygięte łukowo 20% zniszcz. - wiązania dachowe miejscami spróchniałe 10% zniszcz. - pokrycie nieszczelne 5% zniszcz. 	
20. Najpilniejsze postulaty konserwatorskie			
Konieczny remont kapitalny.
