DOM z przedzamcza

kon. XVIIIw

PASŁĘK

4. Adres **Pl. Wojciecha nr 3**

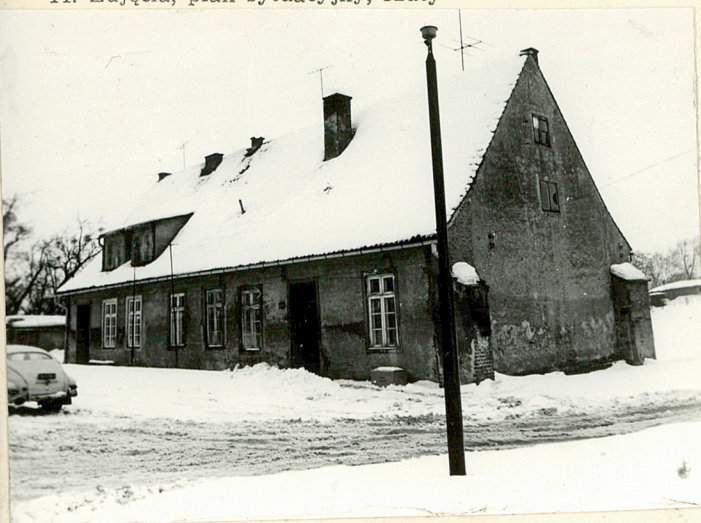
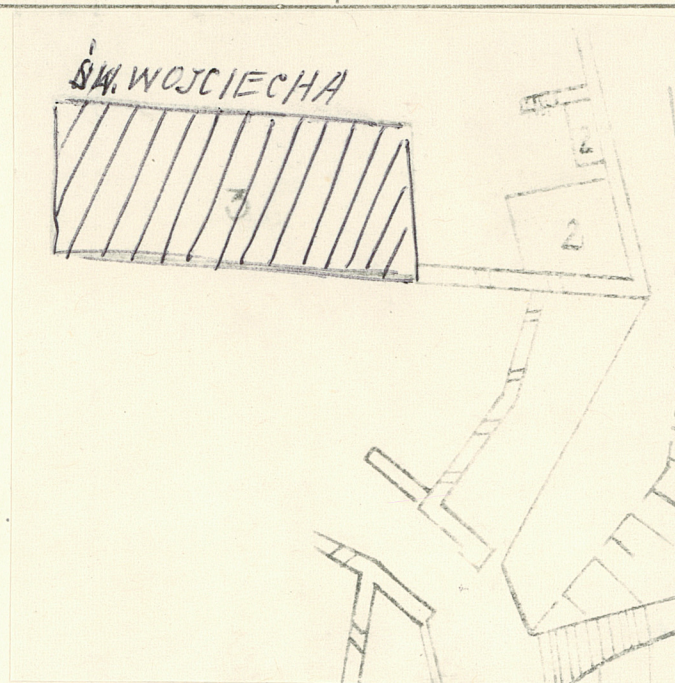
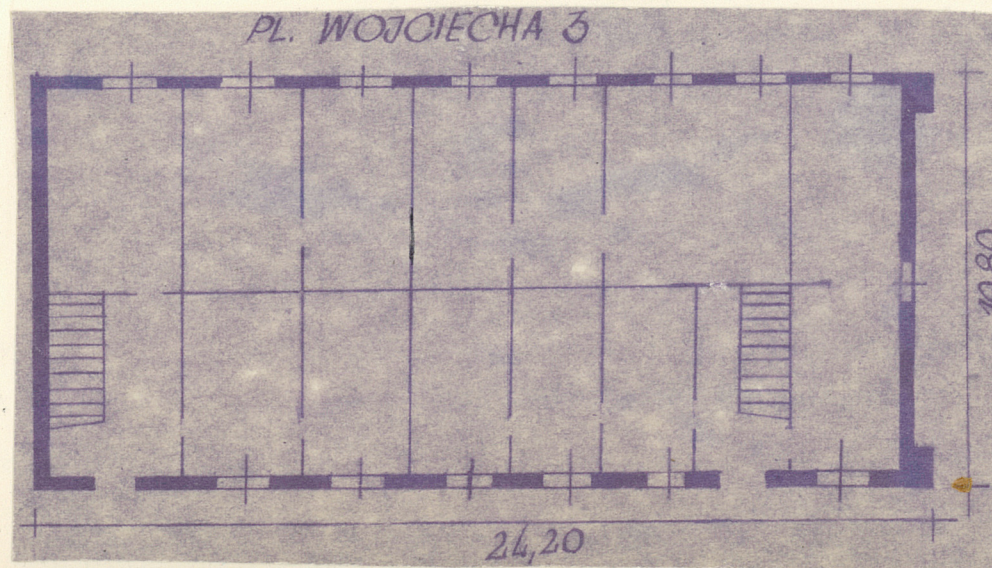
11. Zdjęcia, plan sytuacyjny, rzuty

Stan zachowania względnie dobry.

- fundamenty osiadłe 7% zniszcz.
- ściany zewnętrzne obtłuczone 10% zniszcz.
- ściany wewn. odrapane 7% zniszcz.
- stropy zużyte 10% zniszcz.
- wiązania dachowe, łaty i końce krokwi zawilgocone 8% zniszcz.
- pokrycie szczelne 0% zniszcz,
