8693

WOZOWNIA ZE SPICHLERZEM[2]
ob. restauracja i hotel
w zespole pałacowo-folwarcznym

SORKWITY

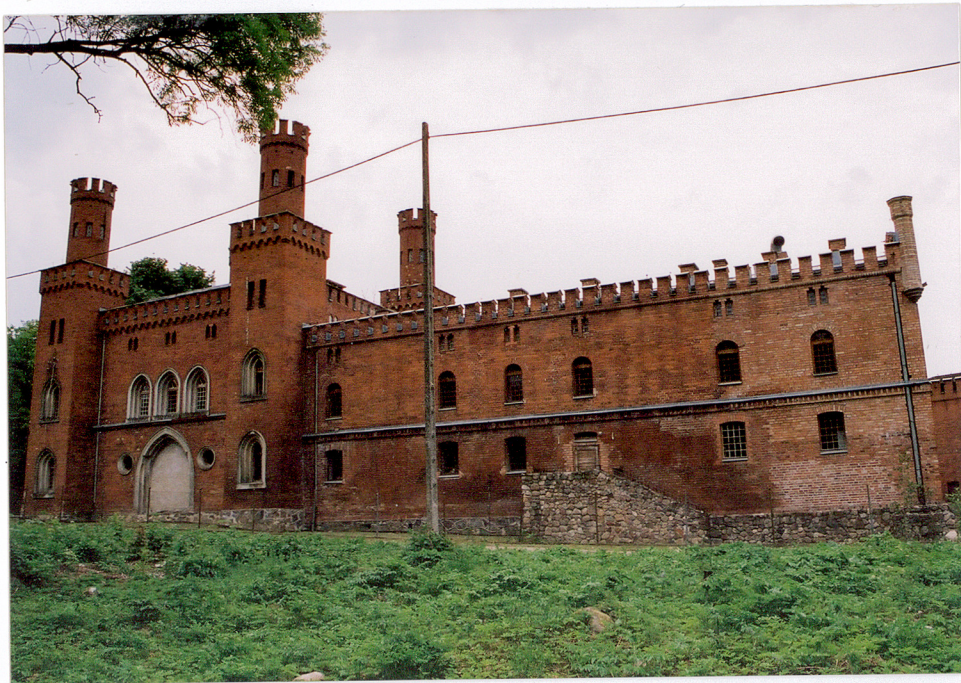
1. Widok na elewację zachodnią.
2. Elewacja północna.
3. Elewacja południowa.

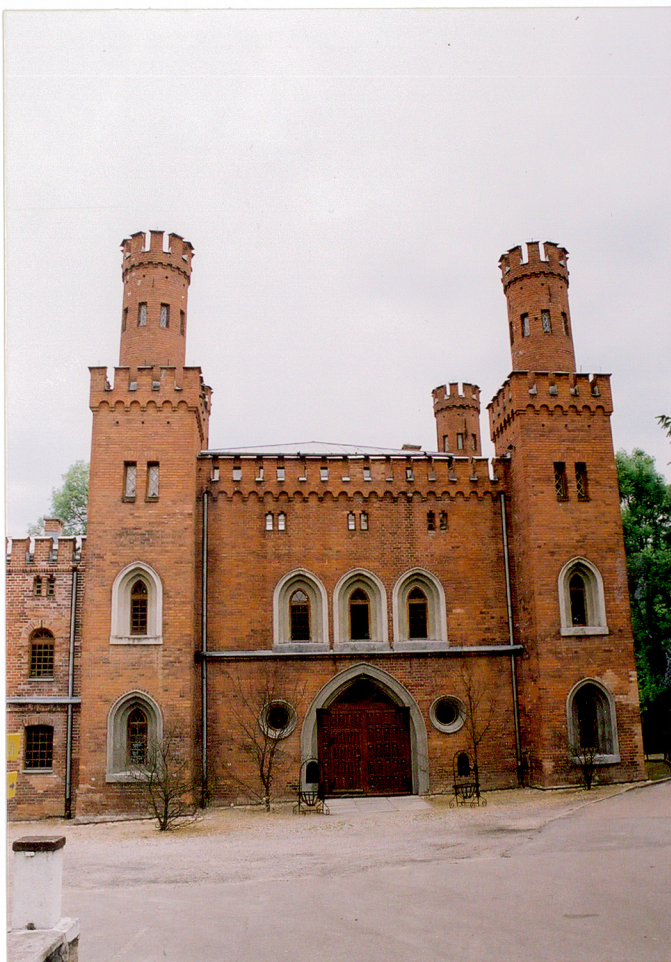
4. Elewacja wschodnia partii wieżowej.
5. Elewacja zachodnia partii wieżowej.
6. Elewacja wschodnia budynku wozowni ze spichlerzem.
7. Widok na elewację wschodnią budynku wozowni ze spichlerzem.
8. Sytuacja przestrzenna pomiędzy wozownią ze spichlerzem i pałacem.

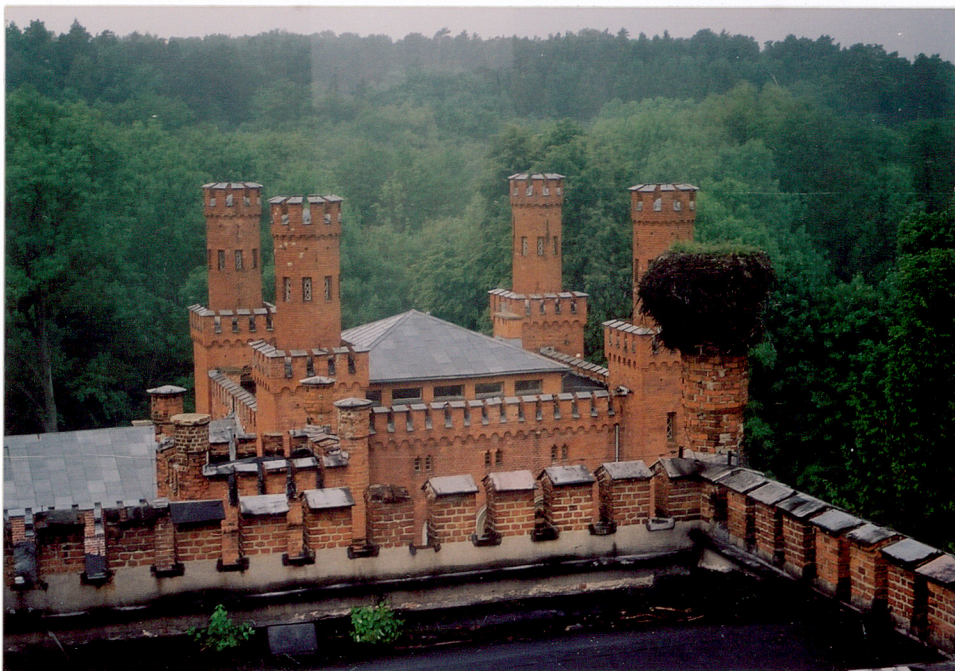
- 9. Widok na partię wieżową z wieży pałacu.
- 10. Otwór okienny w partii wieżowej budynku.
- 11. Wnętrze partii wieżowej budynku.
- 12. Więźba dachowa nad spichlerzem.

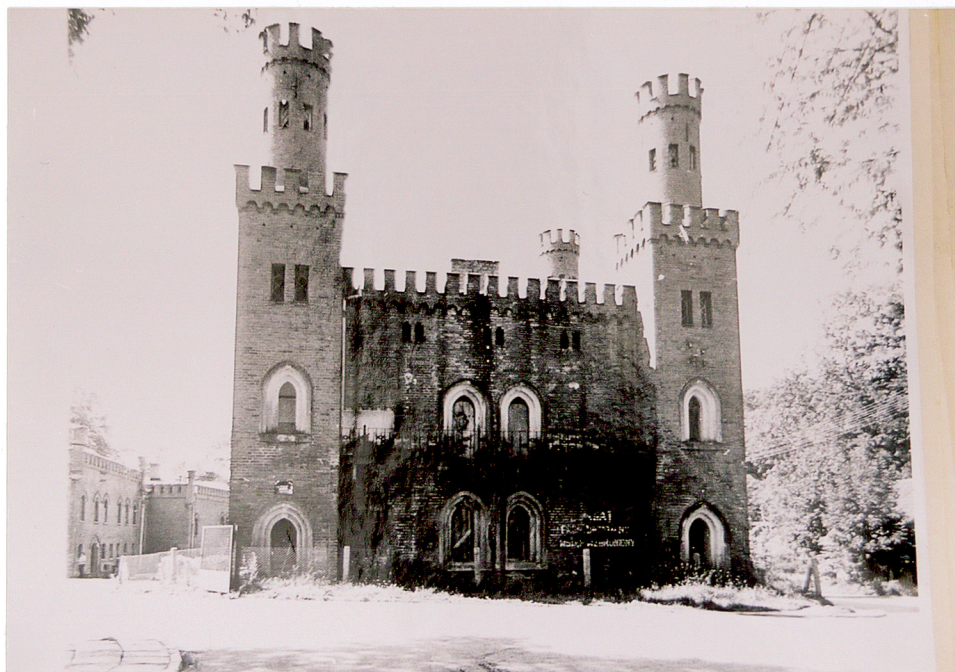
13. Elewacja północna przed remontem w latach 80-tych XX w. Za: Inwentaryzacja wozowni ze spichlerzem, Miejskie Biuro Projektów „War-Cent” w Warszawie 1979, Archiwum WKZ Olsztyn.

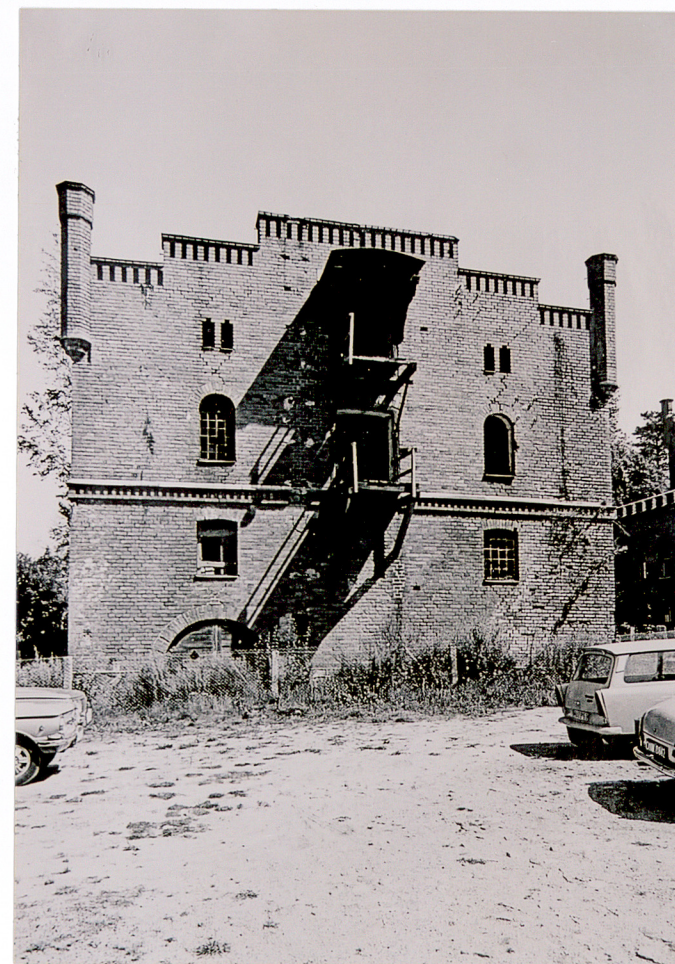
14. Nieistniejące żurawie w elewacji południowej. Za: Inwentaryzacja wozowni ze spichlerzem, Miejskie Biuro Projektów „War-Cent” w Warszawie 1979, Archiwum WKZ Olsztyn.

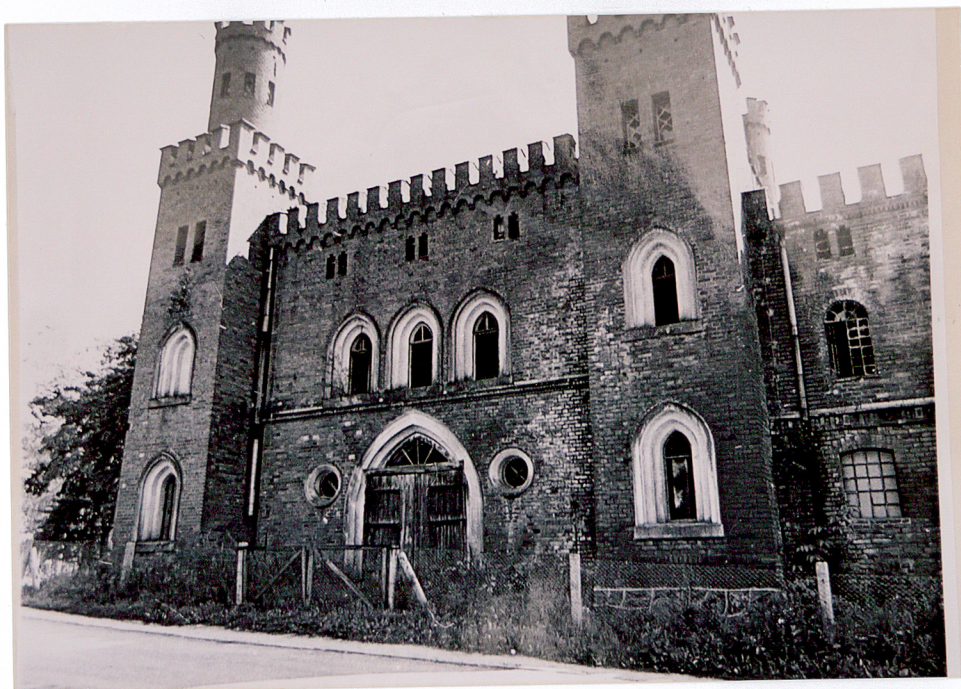
15. Elewacja zachodnia partii wieżowej przed remontem w latach 80-tych XX w. Za: Inwentaryzacja wozowni ze spichlerzem, Miejskie Biuro Projektów „War-Cent” w Warszawie 1979, Archiwum WKZ Olsztyn.

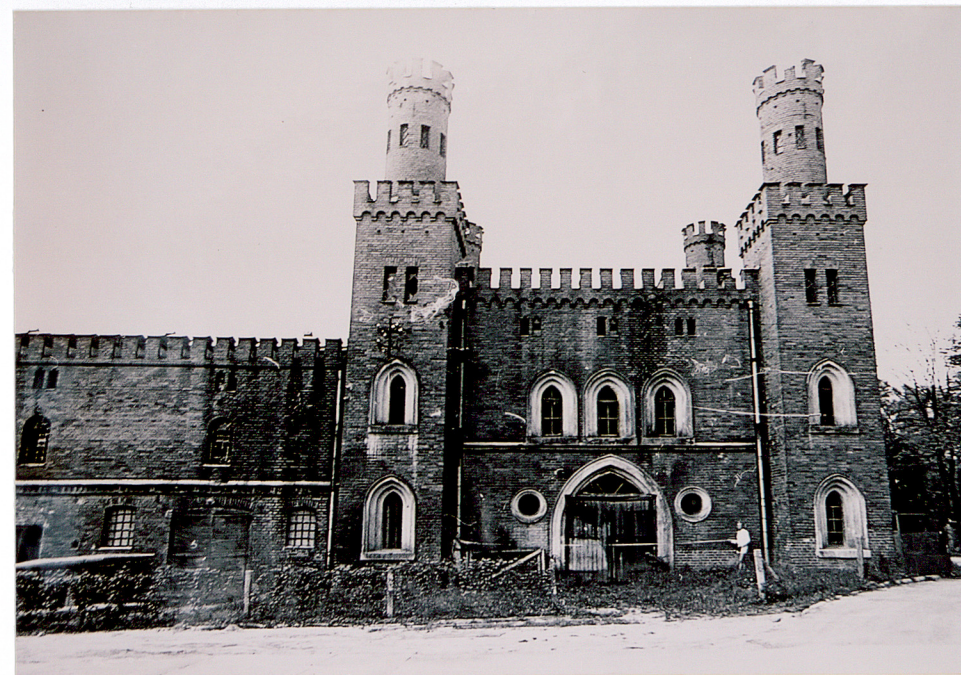
17. Elewacja wschodnia partii wieżowej przed remontem w latach 80-tych XX w. Za: Inwentaryzacja wozowni ze spichlerzem, Miejskie Biuro Projektów „War-Cent” w Warszawie 1979, Archiwum WKZ Olsztyn.

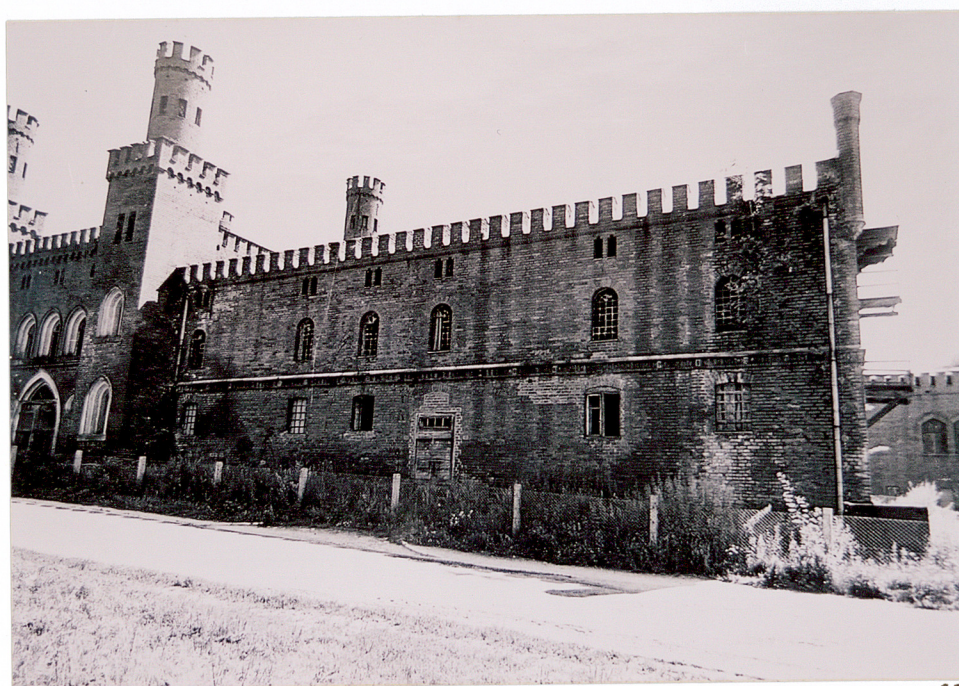
16. Elewacja zachodnia wozowni ze spichlerzem przed remontem w latach 80-tych XX w. Za: Inwentaryzacja wozowni ze spichlerzem, Miejskie Biuro Projektów „War-Cent” w Warszawie 1979, Archiwum WKZ Olsztyn.

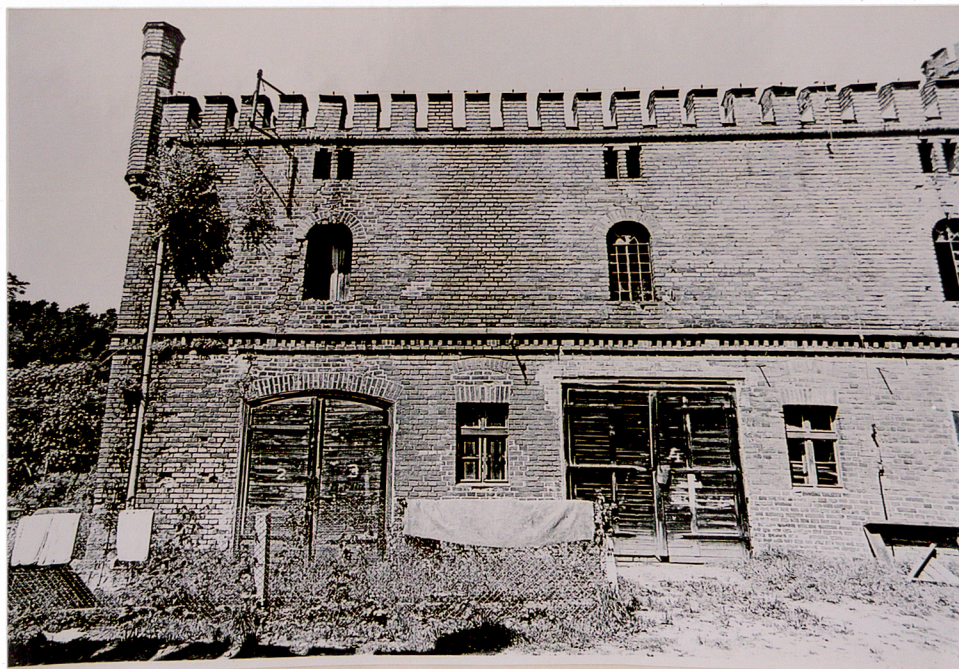
18. Południowy fragment elewacji wschodniej wozowni ze spichlerzem przed remontem w latach 80-tych XX w. Za: Inwentaryzacja wozowni ze spichlerzem, Miejskie Biuro Projektów „War-Cent” w Warszawie 1979, Archiwum WKZ Olsztyn.

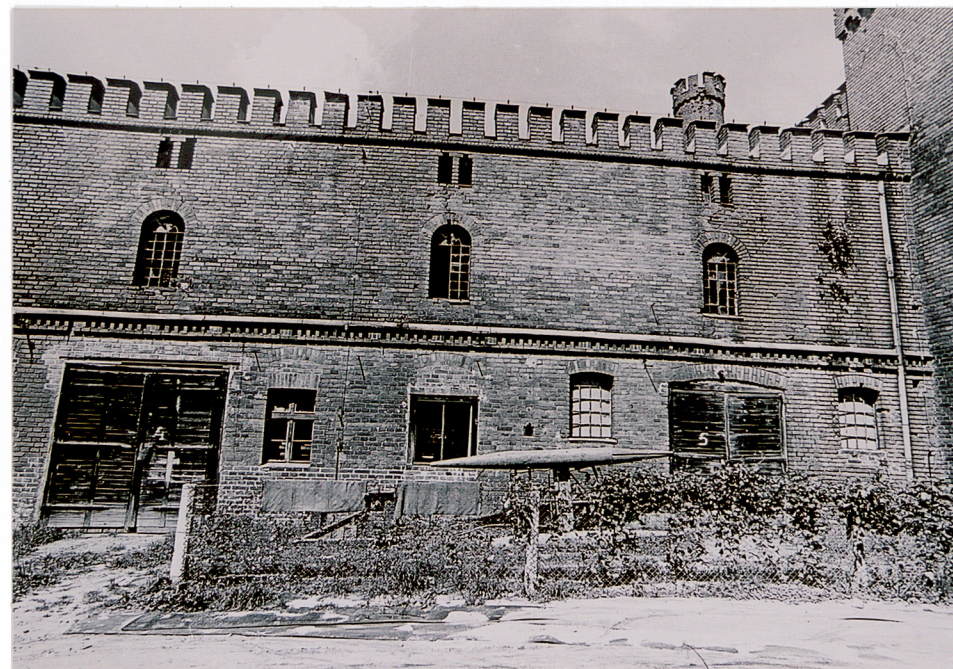
19. Północny fragment elewacji wschodniej wozowni ze spichlerzem przed remontem w latach 80-tych XX w. Za: Inwentaryzacja wozowni ze spichlerzem, Miejskie Biuro Projektów „War-Cent” w Warszawie 1979, Archiwum WKZ Olsztyn.

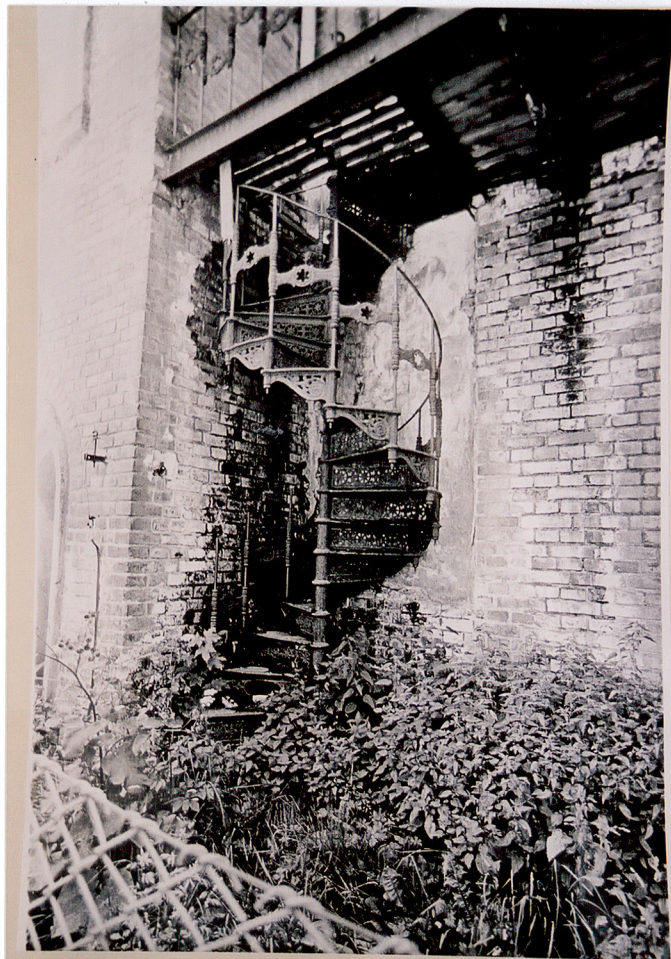
20. Nieistniejące schody zewnętrzne przy północnej elewacji partii wieżowej. Za: Inwentaryzacja wozowni ze spichlerzem, Miejskie Biuro Projektów „War-Cent” w Warszawie 1979, Archiwum WKZ Olsztyn.
