1. Obiekt

Budynek mieszkalny - chałupa

3. Miejscowość

W A R P U N Y

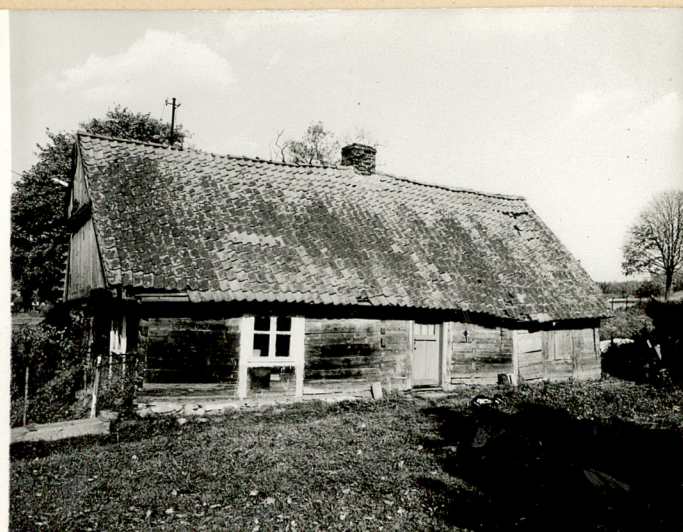
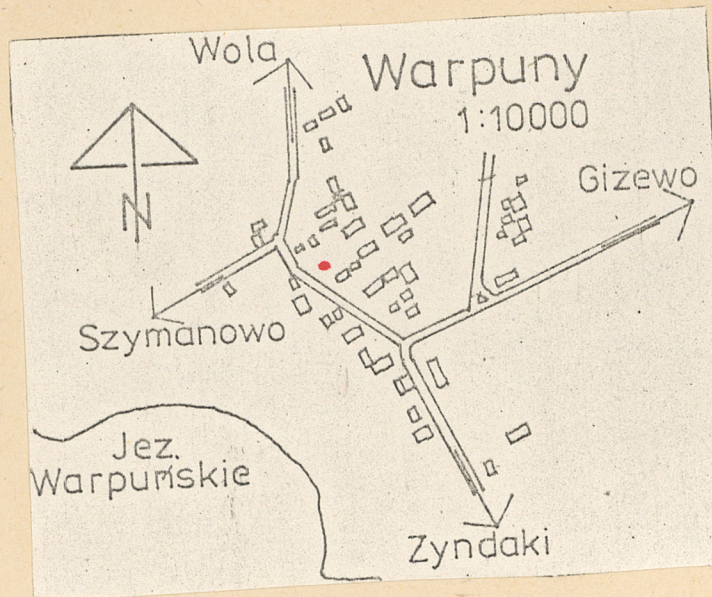
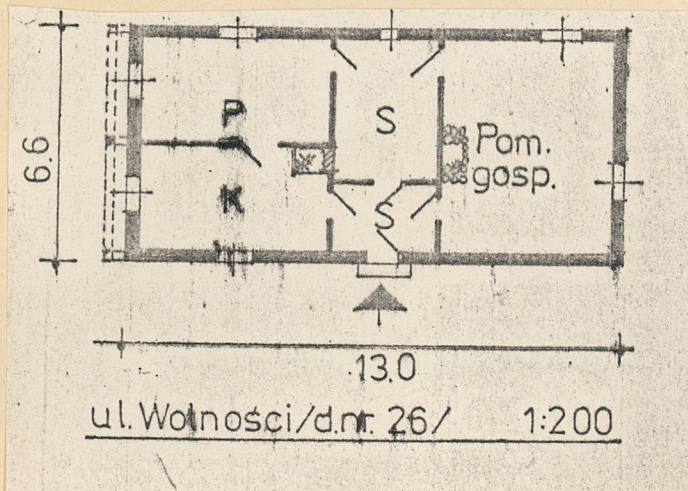
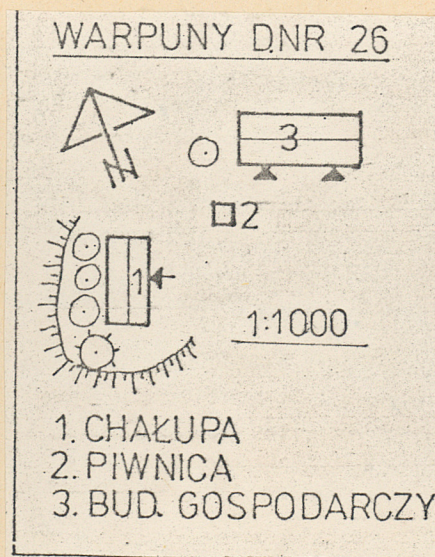
11. Zdjęcia, plan sytuacyjny, rzuty

14. Kubatura	15. Powierzchnia użytkowa	16. Przeznaczenie pierwotne	17. Użytkowanie obecne
290,08 m ³	82,88 m ²	użytkowe	mieszkalne
18. Prace budowlane i konserwatorskie, ich przebieg i dokumentacja		19. Stan zachowania (fundamenty, ściany zewnętrzne, ściany wewnętrzne, sklepienia, stropy, konstrukcje dachowe, pokrycie dachu, wyposażenie i instalacje) <p>Chałupa w stanie ruiny, waląca się, spróchniała, sypiące się belki ścian. W ścianie wzdłużnej południowej/pomieszczenie gospodarcze/ zniszczone słupy, przestrzeń między nimi zabita deskami brak oparcia powoduje zawalanie się dachu. Łaty i krokwie przegniłe, spróchniałe. Deski szalujące szczyty spróchniałe, poodrywane. Tak samo jest z deskami okapowymi i wiatrownicami. Brak dwóch skrajnych słupów podcieniowych. Właściciel ma nakaz rozebrania chałupy.</p>

20. Najpilniejsze postulaty konserwatorskie		<p>Nie pozwolin na rozebranie obiektu.</p>
