1. Obiekt

KAMIENICA ul. Warmińska nr 7

ok. 1907 r.

OLSZTYN

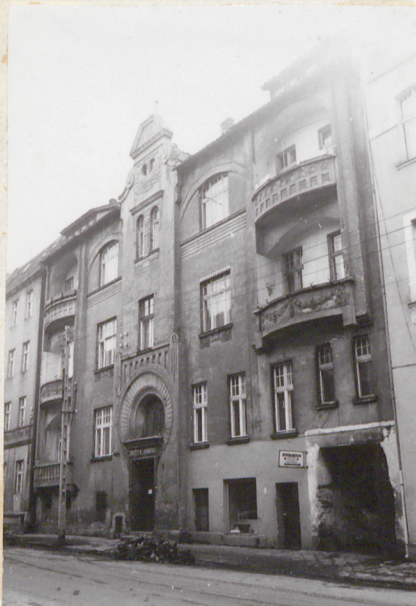
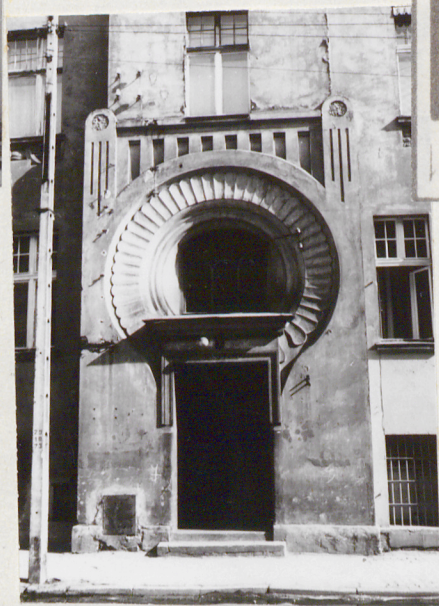
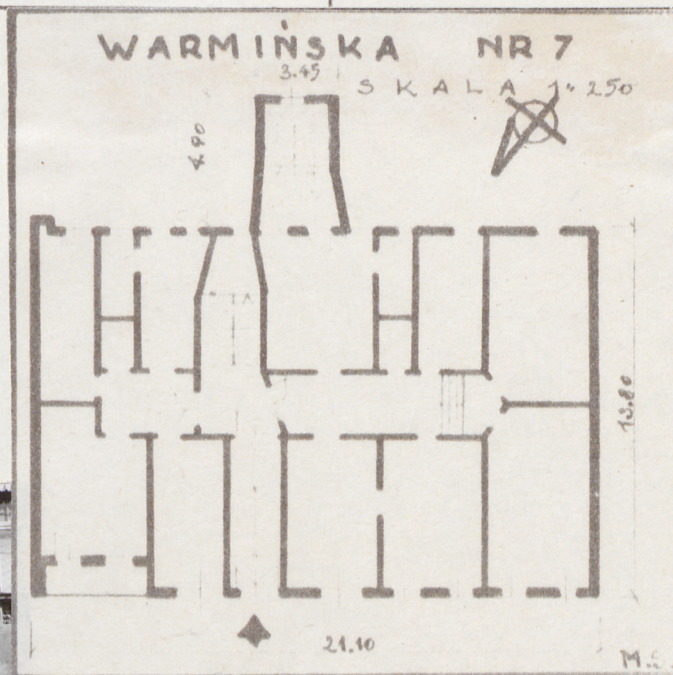
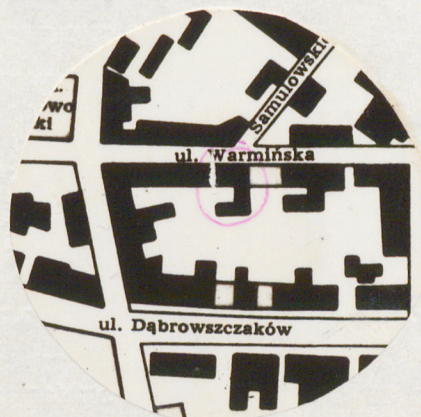
11. Zdjęcia, plan sytuacyjny, rzuty

14. Kubatura	15. Powierzchnia użytkowa	16. Przeznaczenie pierwotne	17. Użytkowanie obecne
ok. 3.360 m ³	960 m ²	mieszkalne	mieszkalne i handlowe
18. Prace budowlane i konserwatorskie, ich przebieg i dokumentacja Wnętrza remontowane jedynie przez użytkowników.		19. Stan zachowania (fundamenty, ściany zewnętrzne, ściany wewnętrzne, sklepienia, stropy, konstrukcje dachowe, pokrycie dachu, wyposażenie i instalacje) Stan zachowania zły : <ul style="list-style-type: none"> - fundamenty zawilgocone 10% zniszcz., - zwietrzałe tynki zewnętrzne 50% zniszcz., - ściany wewnętrzne w korytarzach, sieni i części pomieszczeń obtłuczone 15% zniszcz., - posadzki zużyte 10% zniszcz., - więźba dachowa, krokwie i odsskowanie zawilgocone, grzyb. 20% zniszcz., - ubytki dachówek 10% - instalacje zużyte 10%.

20. Najpilniejsze postulaty konserwatorskie Wymaga natychmiastowego remontu dachu, zabezpieczenia stiuków, uzupełnienia tynków.
