ZESPÓŁ GOSPODARCZY DWORSKI: - OBORA (8)

3 ćw. XIX w.

ŻEGOCIN

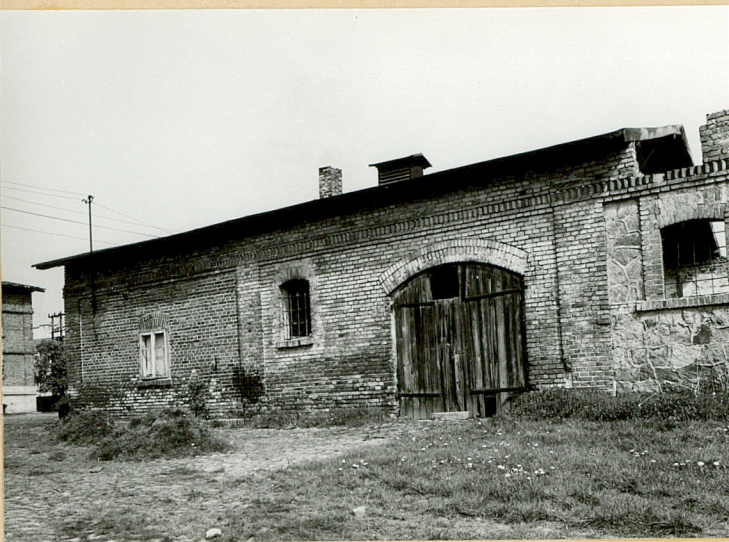
3

1. Widok ogólny od strony południowej.
2. Okno od strony wnętrza.
3. Elewacja południowa - fragment od strony zachodniej.
4. Elewacja południowa - część środkowa i wschodnia.
5. Fragment elewacji południowej - dekoracje kamienno-ceglane prześel.
6. Zachodnia elewacja szczytowa.
7. Wnętrze - widok ogólny strony nieużytkowanej.
8. Wschodnia ściana szczytowa.

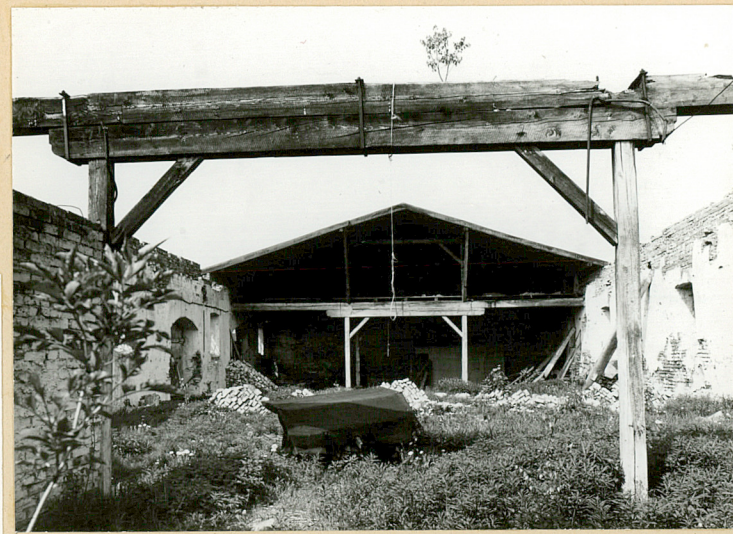
7.

Użytkowany jest tylko mały fragment wnętrza przy zachodniej ścianie szczytowej. 2/3 wnętrza budynku jest zachowane bez dachu.

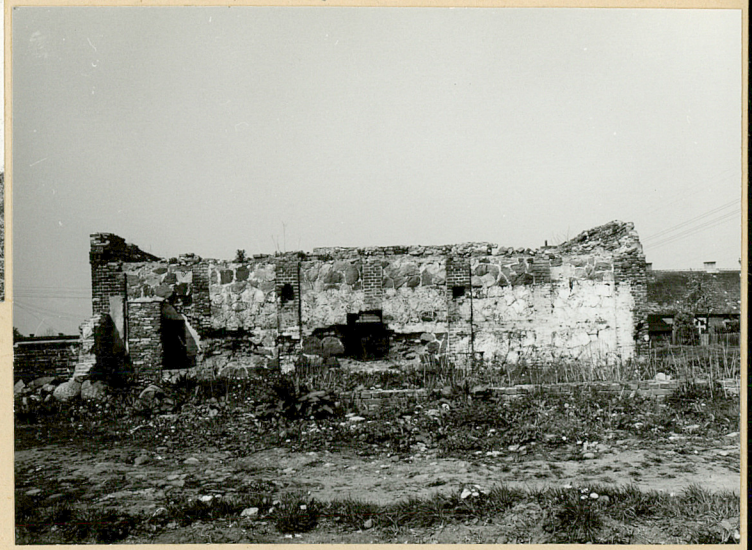
8.

Stan techniczny fundamentów i murów obwodowych - ogólnie dobry. Brak stropów i więźby dachowej nad znaczną częścią budynku; zadaszony jest tylko mały fragment budynku przy zachodniej ścianie szczytowej. W tej części budynku gdzie brak jest dachu - korona murów mocno skorodowana, brak jest trójkątnego zamknięcia ściany szczytowej wschodniej. Zachowane są resztki wypełnienia otworów okiennych. Zachowane są drzwi.
