KARTA EWIDENCYJNA ZABYTEKÓW  
ARCHITEKTURY I BUDOWNICTWA

STODOŁA NUMER 2

XIX/XX w.

NIEWIERZ

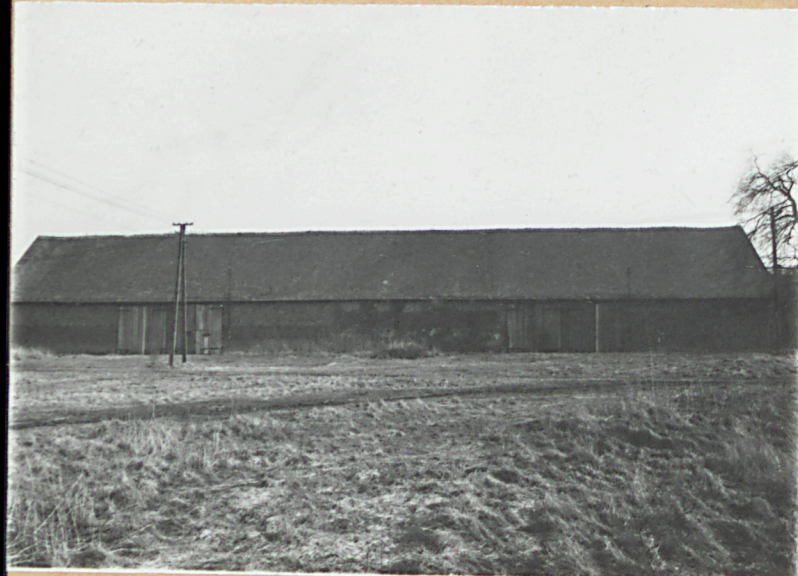
Karta tytułowa- widok od strony zach.

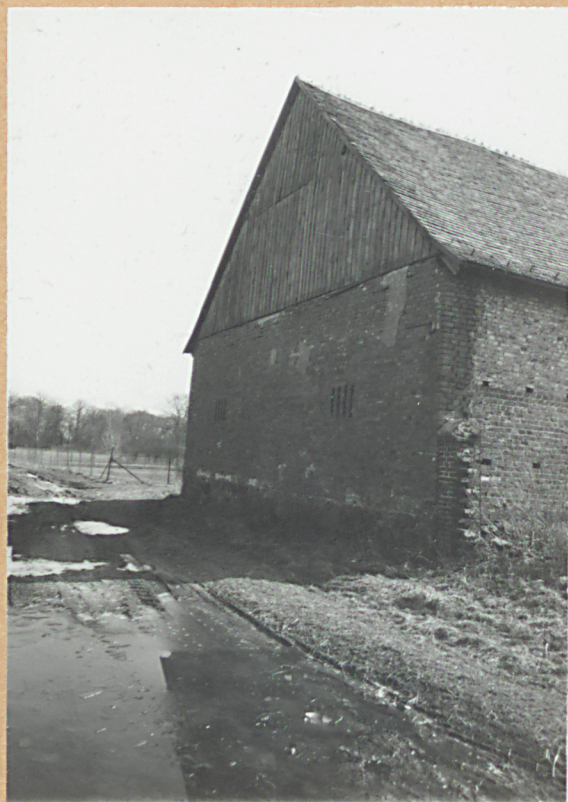
1

1. Elewacja pn.
2. Elewacja pd.
3. Elewacja zach.
4. Elewacja wsch.
5. Elewacja wsch.-ślepa arkada
6. Elewacja zach.-podwójny otwór wentylacyjny
7. Elewacja pn.-poczwórny otwór wentylacyjny
8. Elewacja wsch.-otwór wentylacyjny w arkadzie
9. Wnętrze-wieżba dachowa

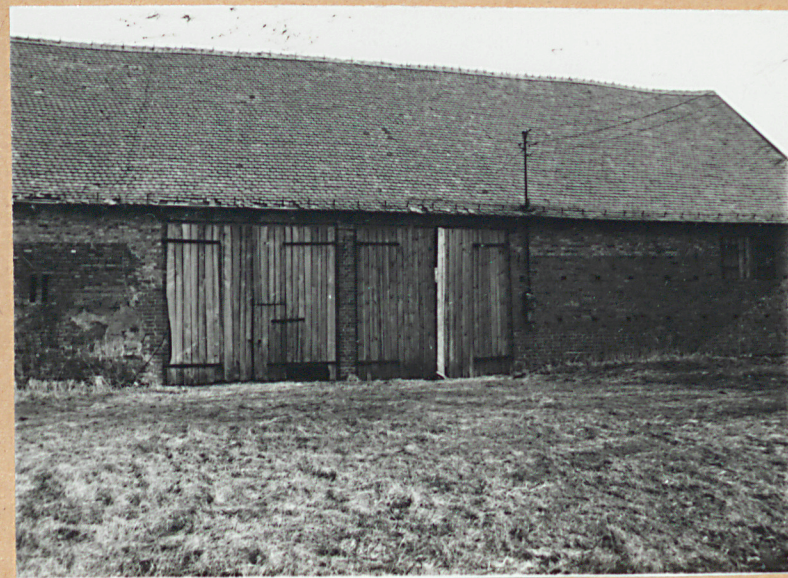
3

Elewacja zach: Czteroosiowa, na osiach wrota w prostokątnych otworach, w układzie pasowym, w górnej części/pd. skraj elewacji/ znajduje się prostokątny otwór drzwiowy. Horyzontalnie przebiegają kwadratowe i podwójne, podłużne otwory wentylacyjne. Elewacja pn: ściana ślepa, w niej symetrycznie rozmieszczone otwory wentylacyjne. Część górna szczytu z desek drewnianych.

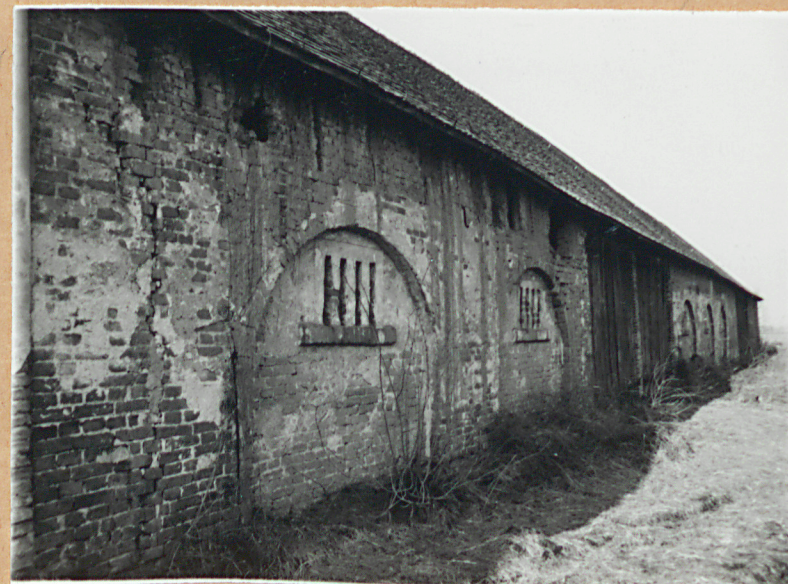
4

Elewacja wsch: czteroosiowa, symetryczna, ślepa arkadowa. Na osiach prostokątne otwory drzwiowe. Symetrycznie rozmieszczone arkady, we wnętrzu których umieszczone są prostokątne otwory wentylacyjne, podkreślone podokiennikiem ceglanym. W górnej części elewacji również otwory wentylacyjne. Elewacja pd: analogiczna jak pn.. Bezpośrednio przylega do budynku obora

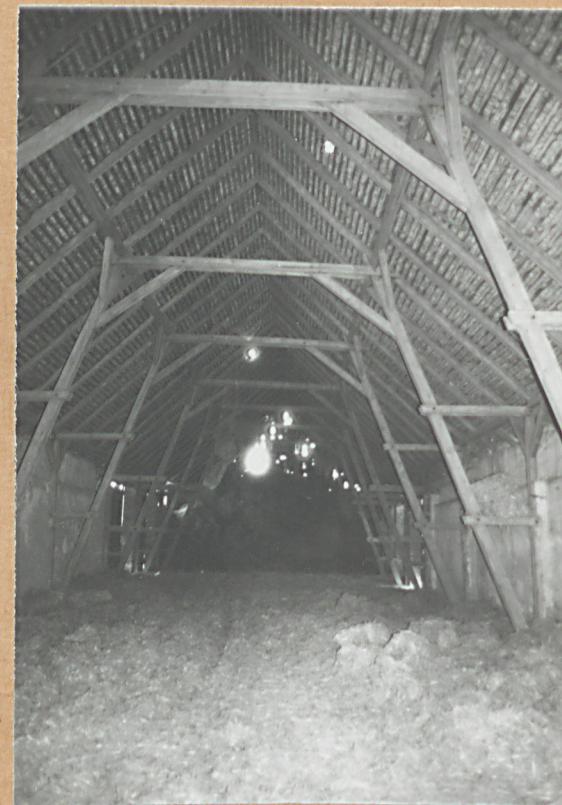
9

Wieżba dachowa: krokwiowo-płatwiowa ze stolcem pochyłym wzmacnianym kleszczami.
