531/1

OBORA (18)
w zespole folwarczym

KALISZ

Kalisz-Szczupior-
no, ul. Pogodna 92

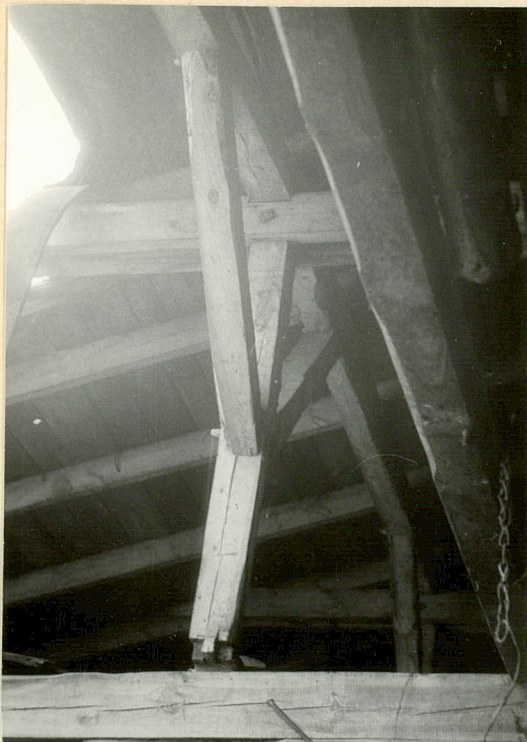
2.

Strop drewniany, belkowy, nagi. Belki stropowe biegną podłużnie i wsparte są na drewnianych podciągach wspartych na ścianach wzdłużnych i pionowych słupach osadzonych u dołu na murowanych, prostopadłościennych podstawach. Więźba drewniana, konstrukcji płatwiowo-kleszczowej, ze ścianką kolankową. Krokwie wsparte są na płatwiach pośrednich i stopowych niesionych przez pionowe słupy z mieczami. Słupy pośrednie wczopowane są w belki stropowe. Więźbary pełne spięte są kleszczami biegnącymi poniżej płatwi pośrednich. Końce krokwi wychodzą poza lico ścian wzdłużnych.

Stan techniczny obiektu bardzo zły. Powierzchniowo skorodowana ściana północna, zawilgocona, zagrzybiona. Strop zarwany, więźba także, w północno-zachodniej części budynku.

Remont kapitałny.

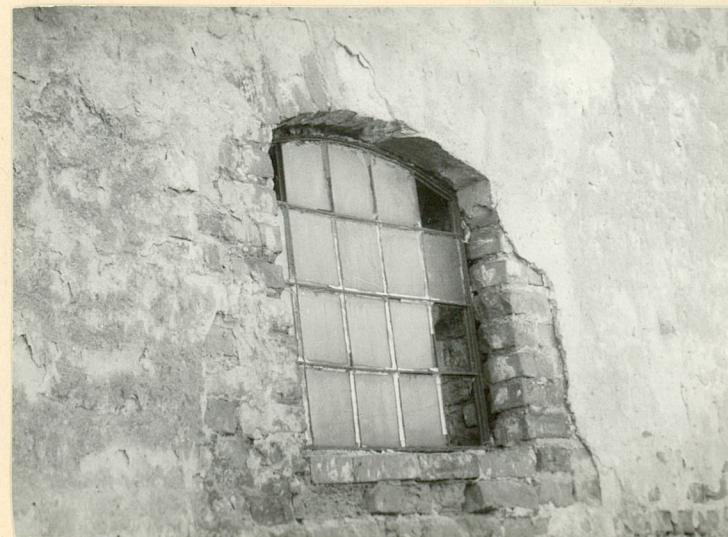
4.

Otwory okienne w kształcie prostokąta sklepionego od góry łukiem odcinkowym. Okna metalowe, pojedyncze.
