1. Obiekt 955/5
OBORA, MAGAZYN (OB.) MAGAZYN, GARAŻE, STAJNIA KONI WYJAZDOWYCH,
POJAZDOWNIA NR 4

1915

LESZNO-ANTONINY

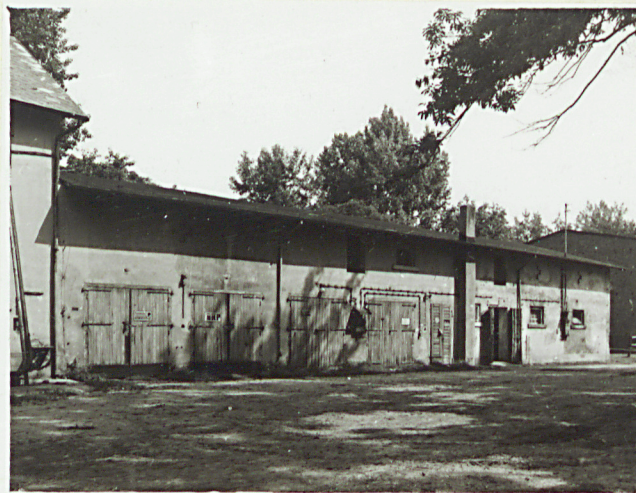
①

1. Widok południowy, od podwórza
2. Widok wsch. z wybiegiem dla koni
3. Widok od ul. Ostroroga
4. Budynek w ciągu bud. gospodarczych
5. Okno uchylne i belki przyścienne wewnątrz stajni
6. Strop wewnątrz stajni
