OBORA I STAJNIA ROBOCZA, OB. CHLEWNIA  
w zespole folwarcznym Prusim

P R U S I M

11. Zdjęcia, plan sytuacyjny, rzuty

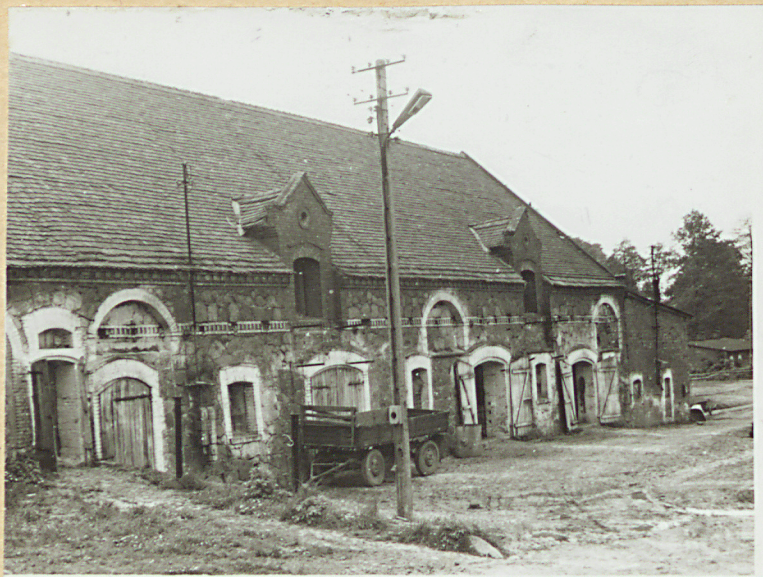
Fot.2.Elewacja północna

Elewacje: - północna najbardziej urozmaicona. Wszystkie nadproża, ościeżnice drzwi wykonane z cegły pomalowane wapnem kontrastują z ciemniejszym kamiennym murem. W jednej z blend znajduje się datownik. Dookoła budynku przy okapie biegnie fryz z cegieł. Na poziomie poddasza użytkowego dwie wystawki z otworami służącymi do transportu siana i materiału ściółowego.

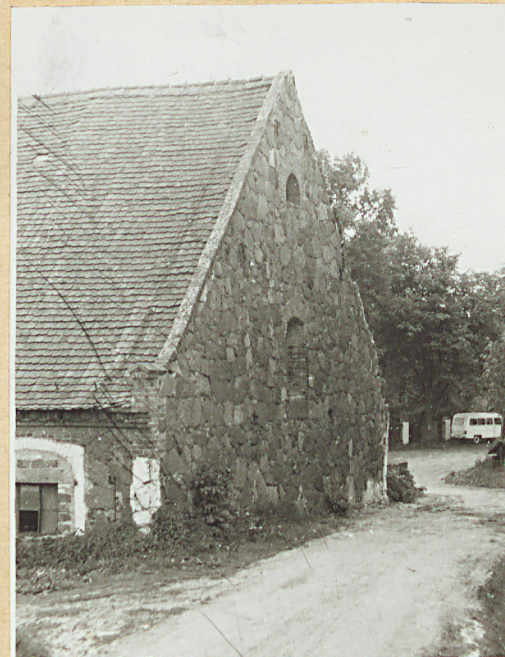
Fot.3.Elewacja wschodnia

Stan pokrycia dachowego zły. Zniszczone ceglane zwieńczenie ściany wschodniej. Stalowe okna mocno skorodowane, a w niektórych otworach całkowicie zniszczone.

Przełożyć pokrycie dachowe, naprawić ceglane zwieńczenie ściany wschodniej.

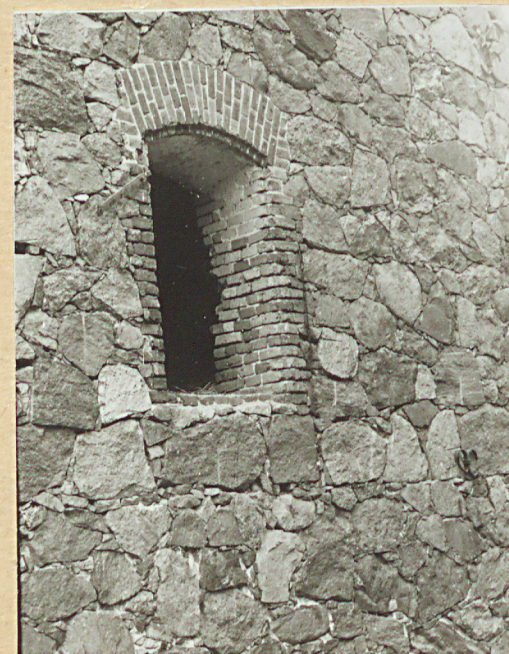
Fot.5.Otwór okienny na elew. wsch.
