1. Obiekt 865/1
Polwark Bojanice OBORA NR 2

2. Czas powstania
1909

3. Miejscowość
BOJANICE

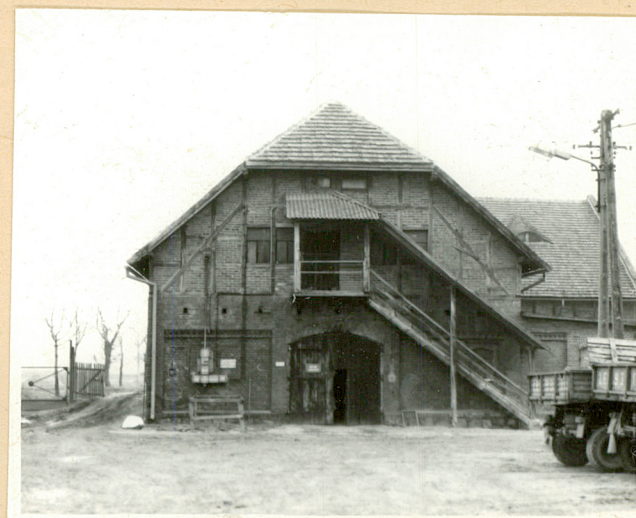
Szczyt zachodni

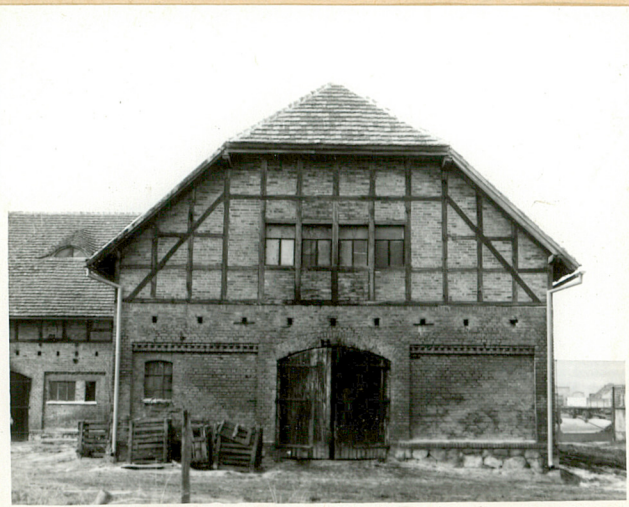
Szczyt wschodni

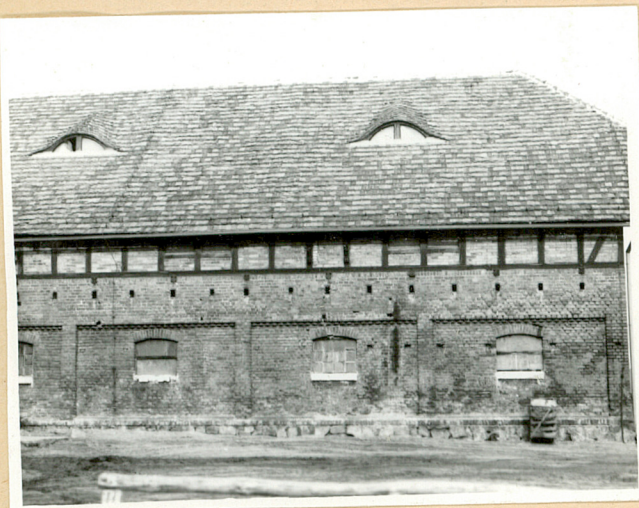
Widok południowy /część zach./

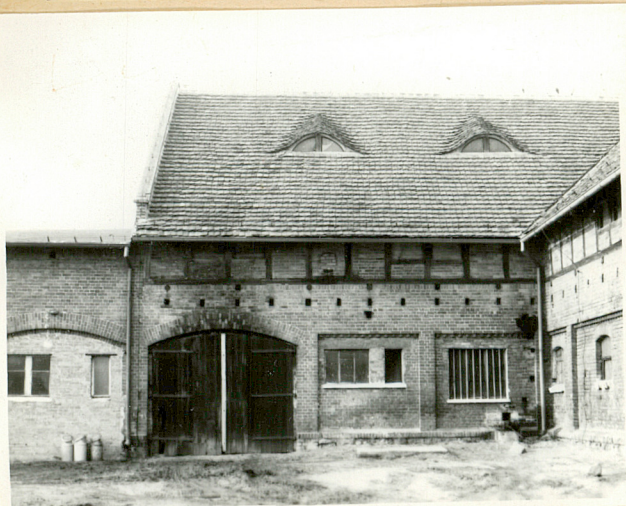
Paszarnia-widok zachodni

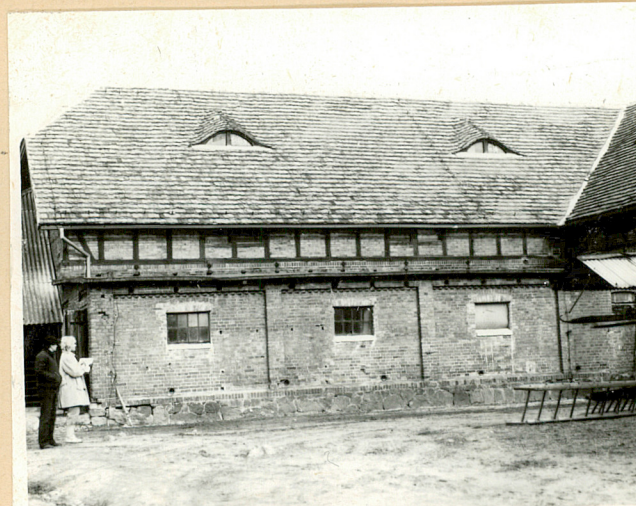
Obora z cieletnikiem-widok poł.

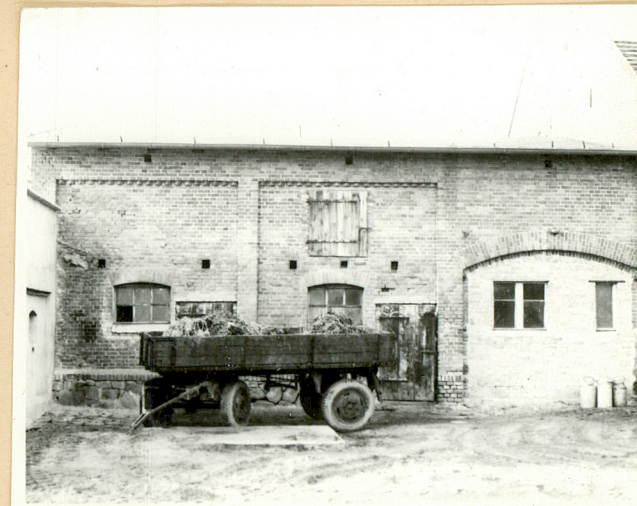
Budynek przyległy do paszarni

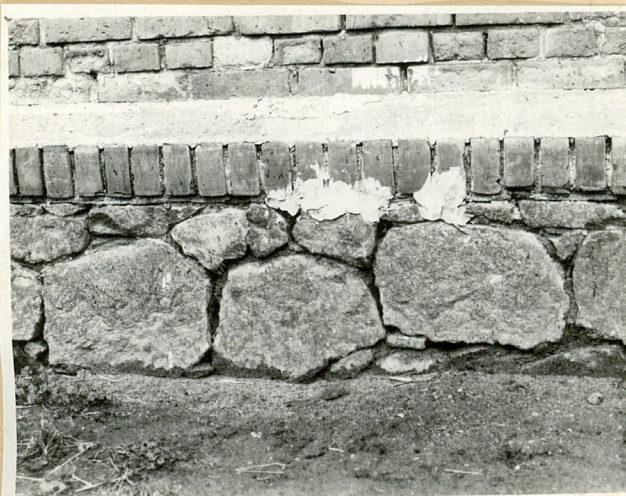
Kamienny cokół

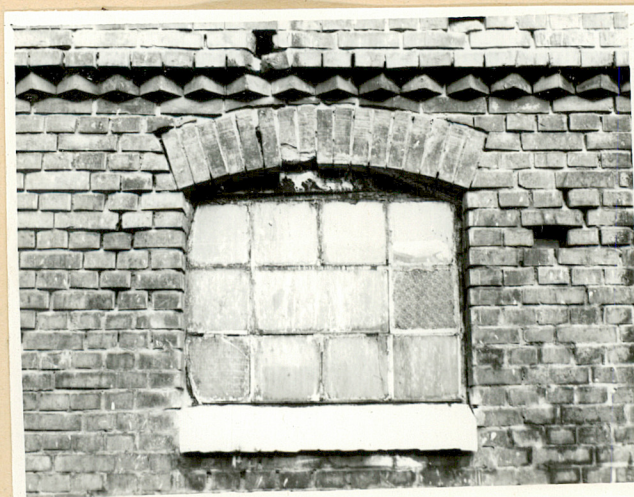
Okno z przyziemia

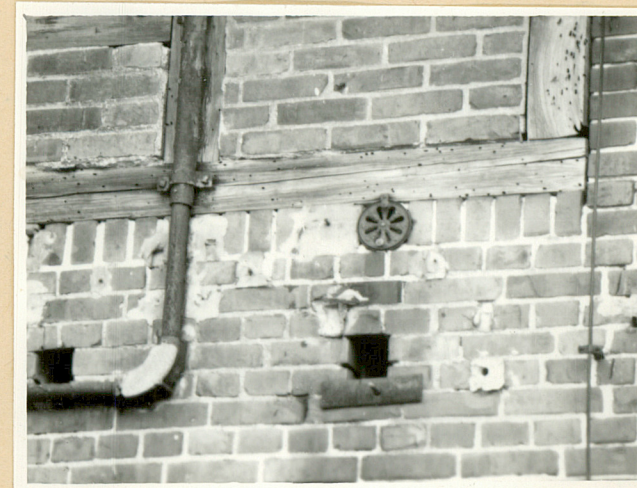
Otwory wentylacyjne przyziemia

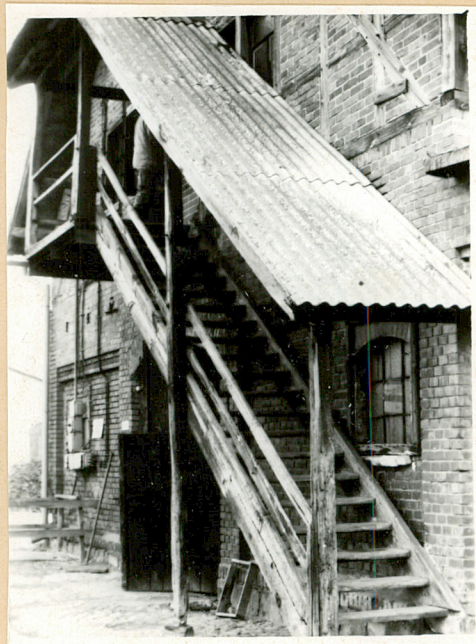
Schody na ścianie zach.

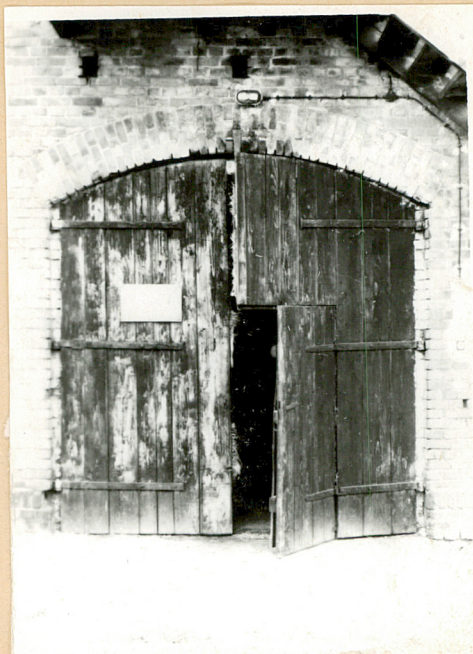
Wrota na ścianie zachodniej

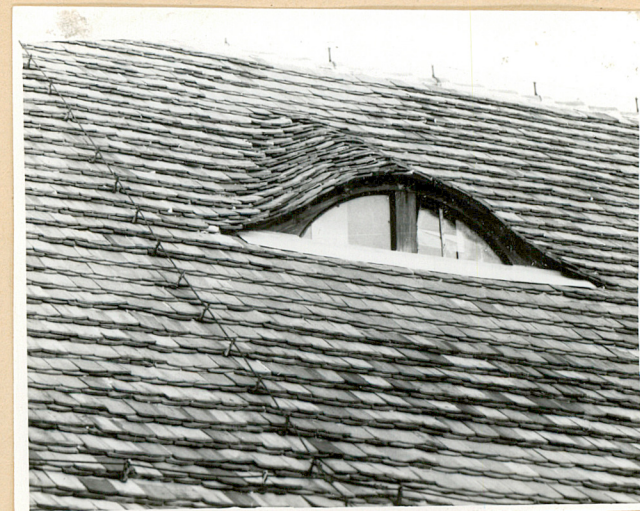
Wystawka w dachu

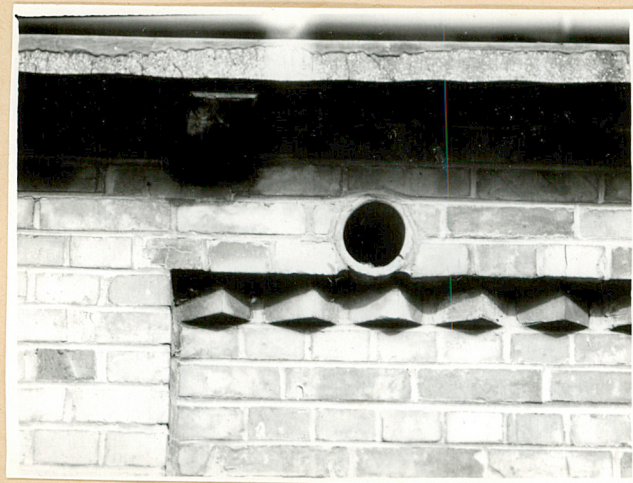
Gzyms i otwór wentylacyjny

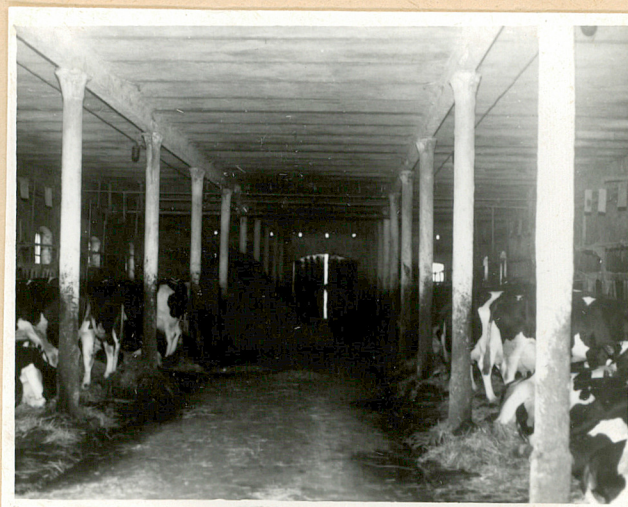
Wnętrze obory - korytarz komunikacyjny

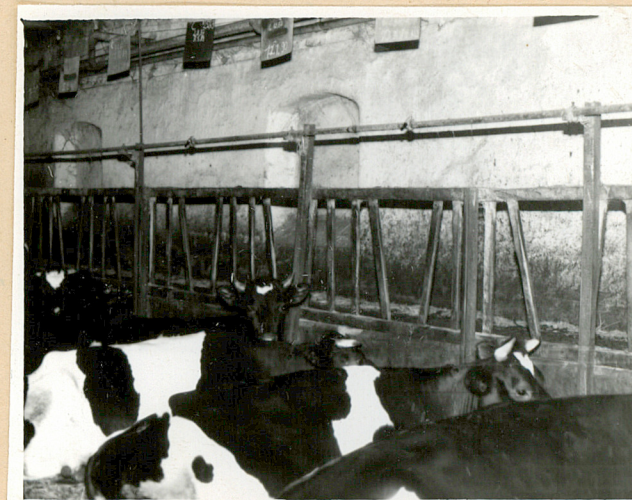
Wnętrze oboty - korytarz paszowy

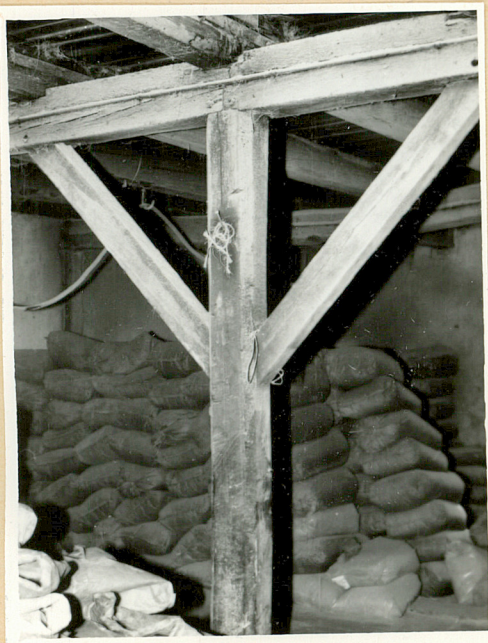
Słup na piętrze

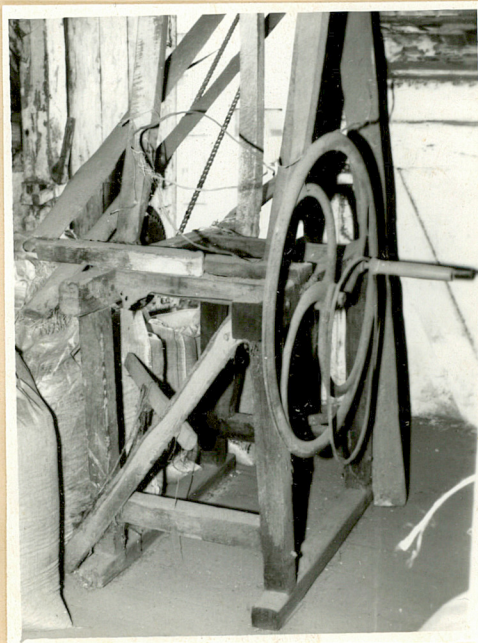
Wciągarka -na piętrze

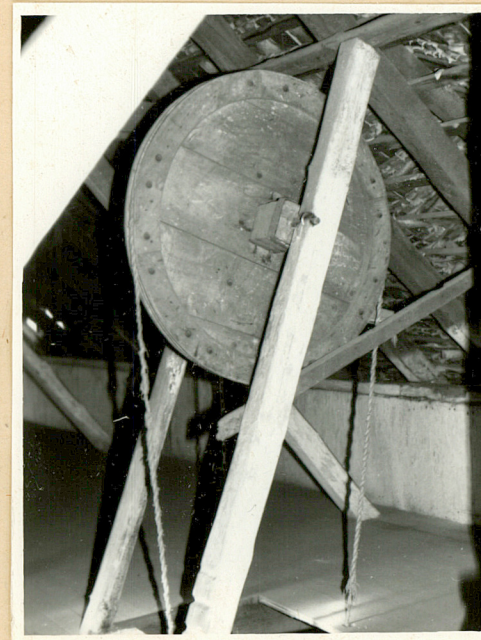
Koło wciągarki na poddaszu

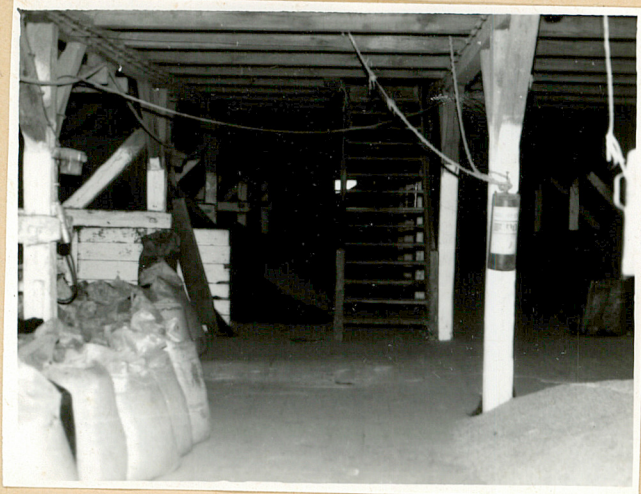
Wnętrze - piętro

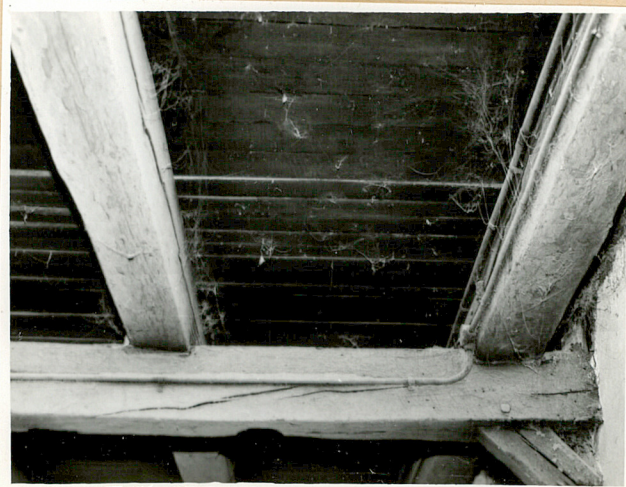
Strop na piętrze

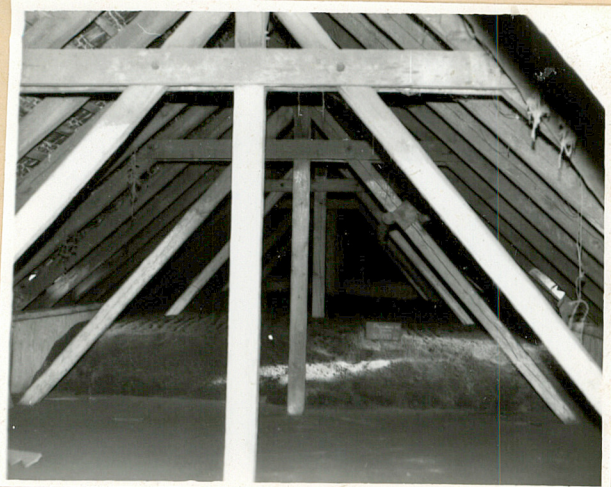
Poddasze

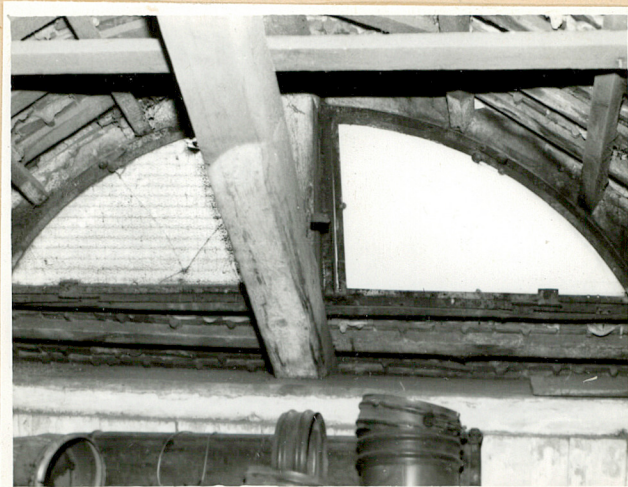
Okno z wystawki na poddaszu

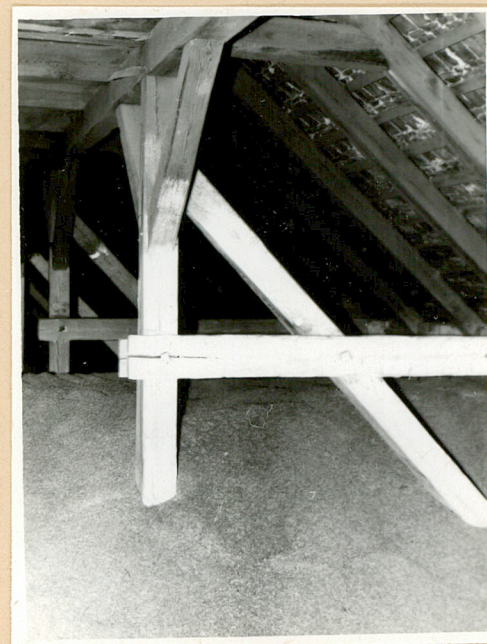
Piętro
