MŁYN - ELEWATOR - MAGAZYN SPEDYCYJNY

LESZNO

64- 100 Leszno  
ul. Przemysłowa 21

# WKLADKA DO KARTY EWIDENCYJNEJ ARCHITEKTURY I BUDOWNICTWA

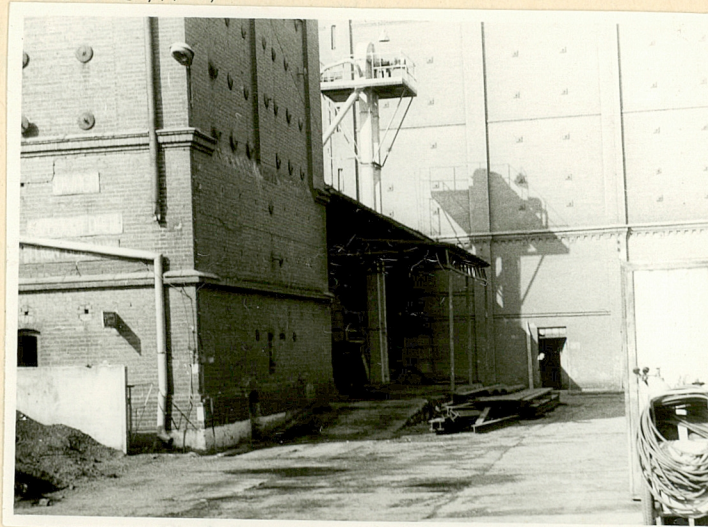
ZDJĘCIE NR 1

WIDOK ELEWATORA I MAGAZYNU SPEDYCYJNEGO  
OD STRONY POŁUDNIOWO-WSCHODNIEJ

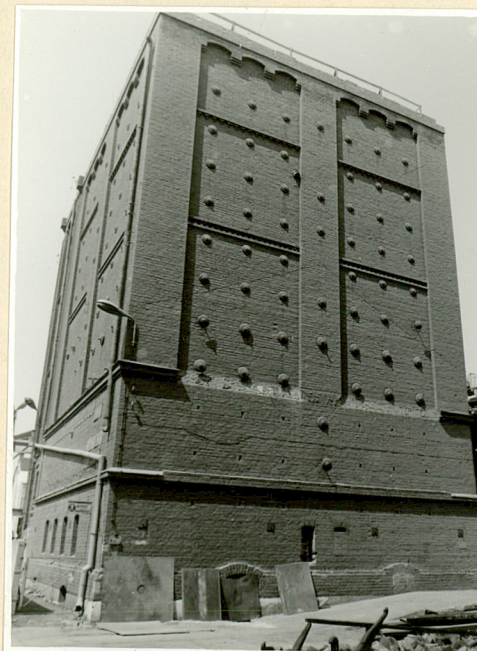
ZDJĘCIE NR 4

Stan zachowania - ściany zewnętrzne, stan dobry, stropy oraz konstrukcja dachowa aktualnie wymieniana ze względów technologicznych.

WIDOK REMONTOWANEGO ELEWATORA

Należy zadbać o zachowanie w miarę możliwości, ciekawej architektury obiektu - nie dopuścić do dewastacji.

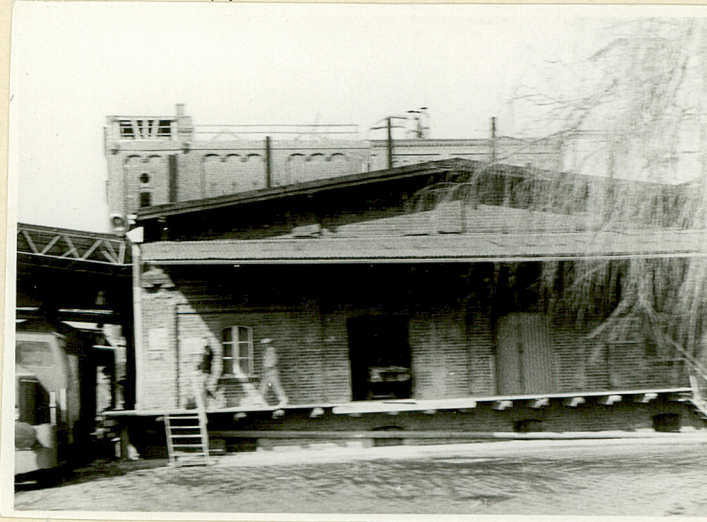
ZDJĘCIE NR 2

WIDOK OD STRONY POŁUDNIOWEJ - ELEWATOR  
W TRAKCIE PRAC REMONTOWYCH

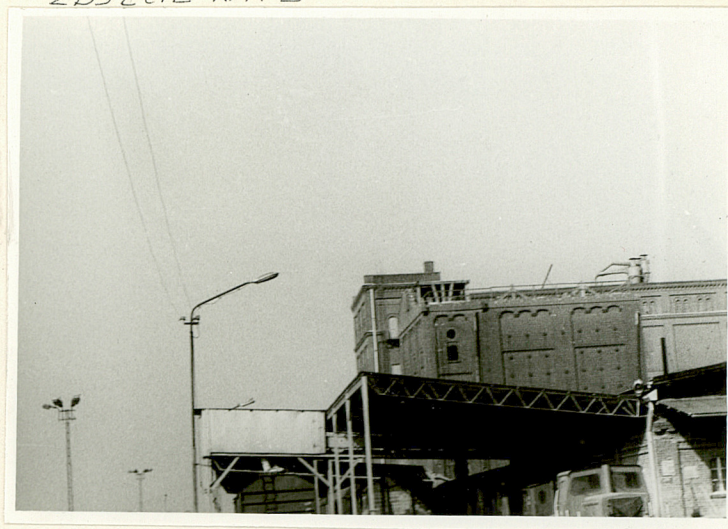
ZDJĘCIE NR 3

WIDOK POŁUDNIOWO-ZACHODNI, ELEWATOR  
W TRAKCIE PRAC REMONTOWYCH
