1. Obiekt  
878/2  
STODOŁA 7

2. Czas powstania  
XIX/XXw.

3. Miejscowość  
KRZYKOSY -  
LUBRZE

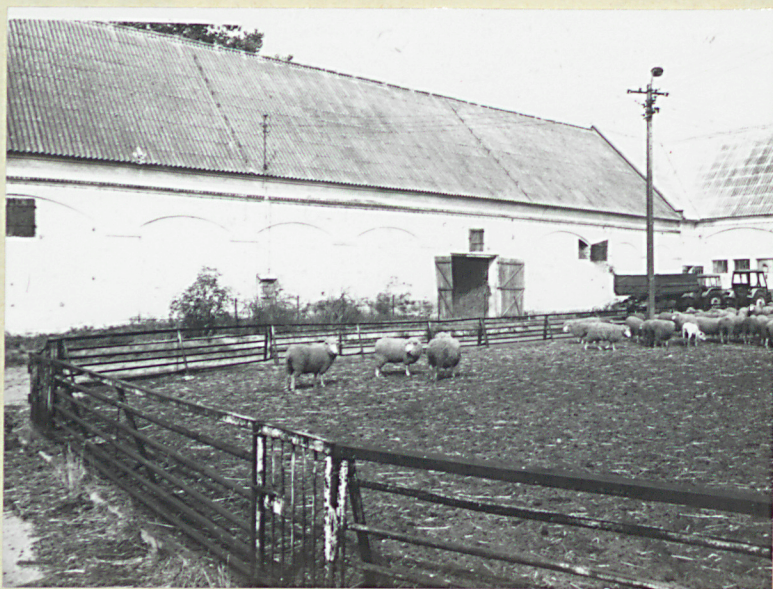
1

1. elewacja pd.-wsch. (czesc pn.)

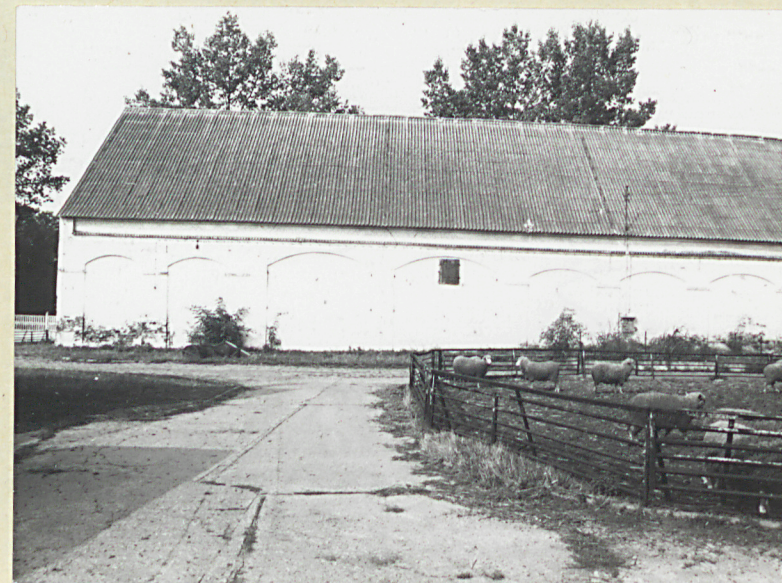
2

2. elewacja pd.-wsch. (cczesc pd.)

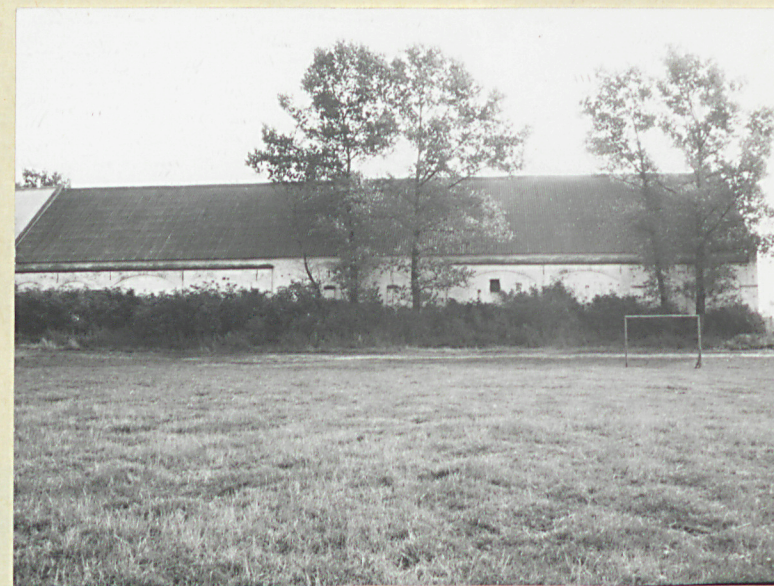
3

3. elewacja pn.-zach.

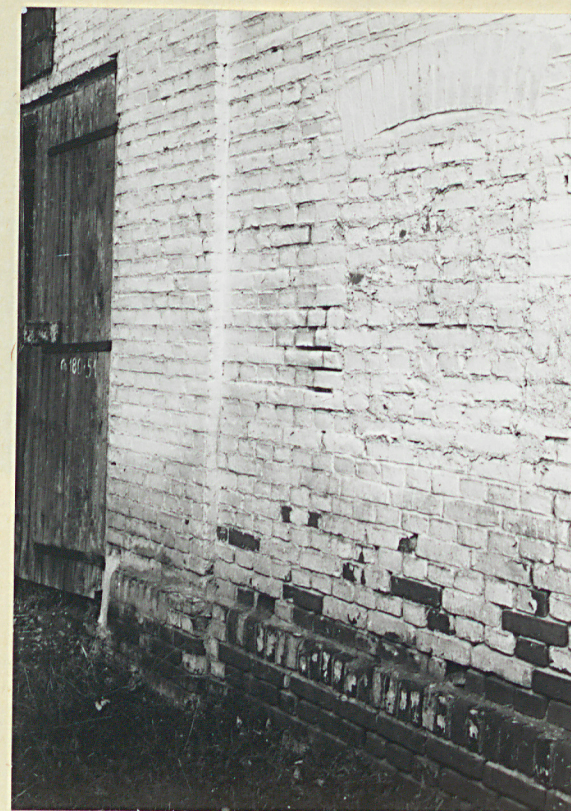
4. elewacja pd.-zach.- zamurowane okno

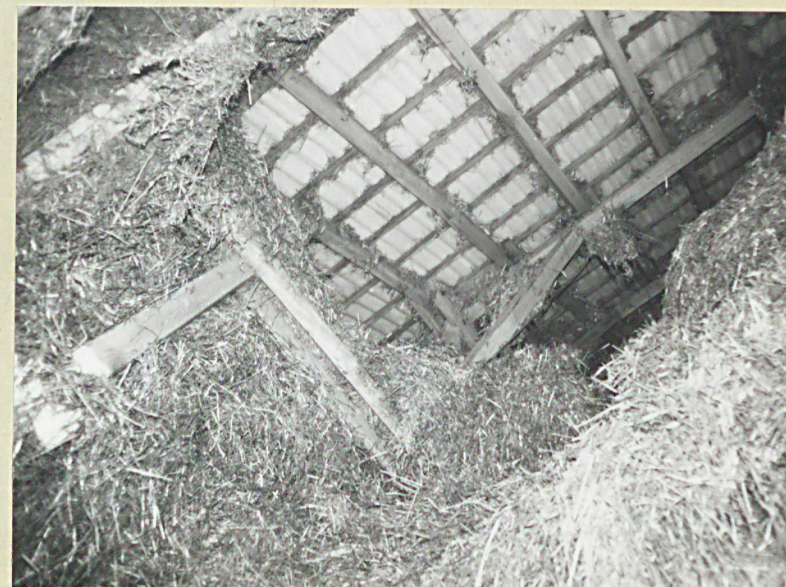
5. wieźba dachowa.
