Dom mieszkalny

KOŚCIAN

Rynek 2.

12. Autorzy, historia obiektu, określenia stylu.

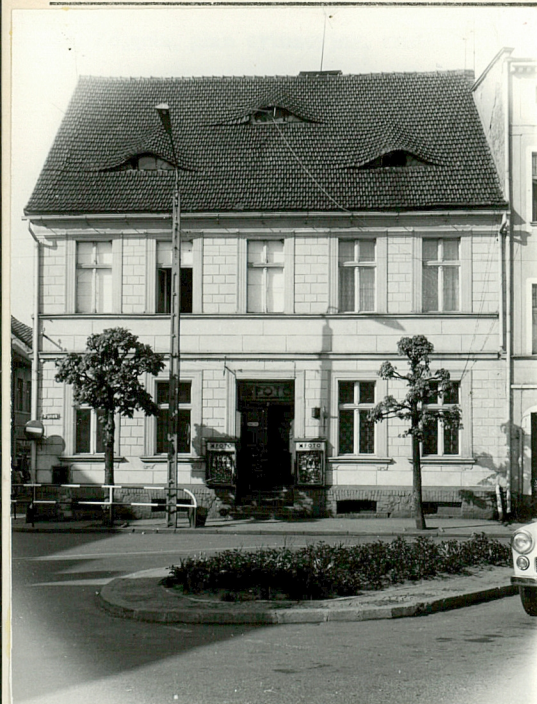
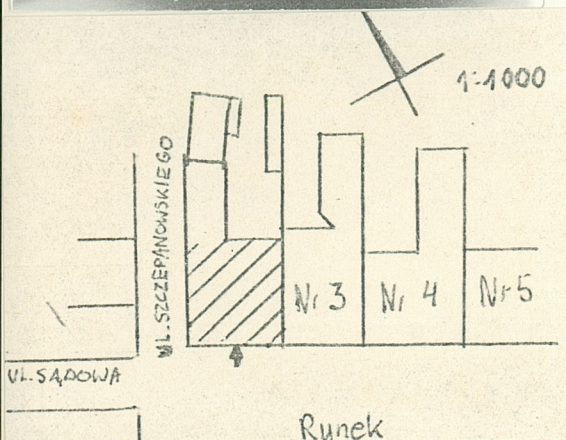
Elewacje otynkowane. Główna elewacja 5-osiowa symetryczna, rustykowana. Okna w profilowanych obramowaniach z parapetami wspartymi na płaskich wspornikach z dwoma ząbkami. Gzyms międzykondygnacyjny i pod oknami górnej kondygnacji. Elewacja zach. 5-osiowa symetryczna, część osi tworzą zamurowane otwory okienne. W szczycie trójkątne naświetla poddasza. W dachu dymniki: cokół budynku znacznie wysunięty. Elewacja pn 3-osiowa niesymetryczna, w części zastawiona przez oficynę. W górnej kondygnacji w narożniku między korpusem głównym budynku a oficyną drewniana weranda, przeszklona.
