6640

wiatrak - koźlak

1747

DOMACHOWO ✓

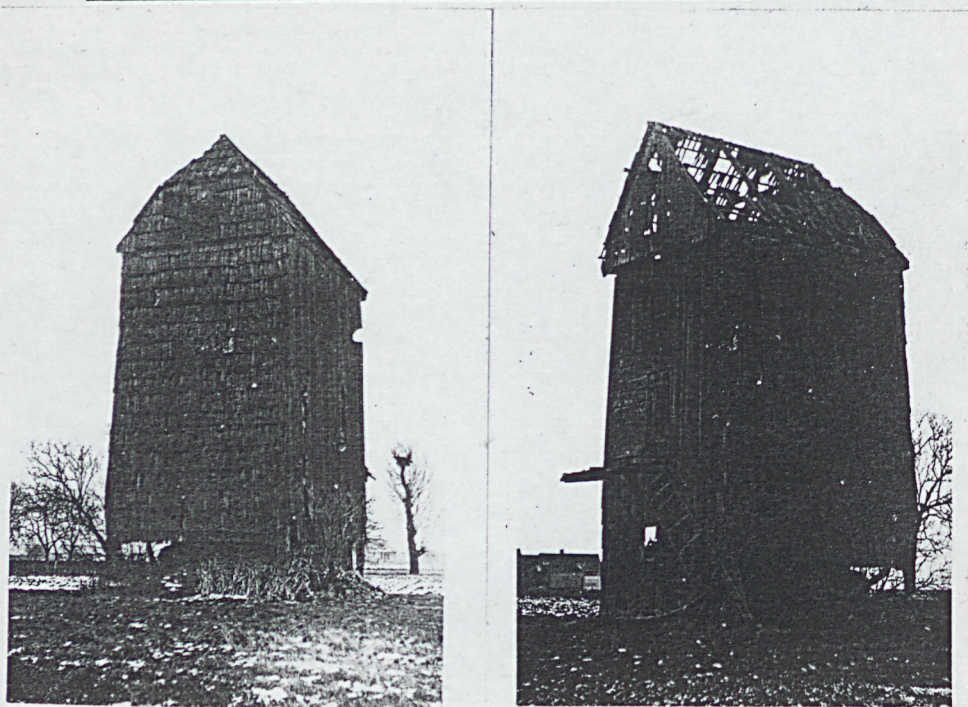
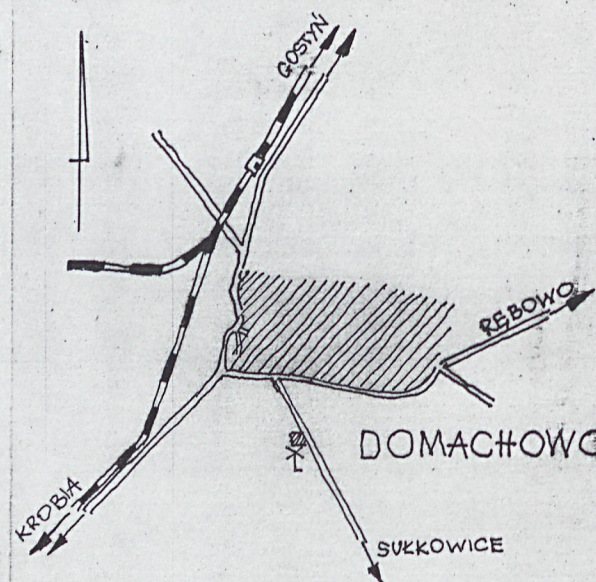
<p>14. Kubatura</p> <p>275 m<sup>3</sup></p>	<p>15. Powierzchnia użytkowa</p> <p>52,0 m<sup>2</sup></p>	<p>16. Przeznaczenie pierwotne</p> <p>wiatrak</p>	<p>17. Użytkowanie obecne</p> <p>nieużytkowany</p>
<p>18. Prace budowlane i konserwatorskie, ich przebieg i dokumentacja</p>	<p>19. Stan zachowania (fundamenty, ściany zewnętrzne, ściany wewnętrzne, sklepienia, stropy, konstrukcje dachowe, pokrycie dachu, wyposażenie i instalacje)</p> <p>Stan zły.</p> <p>Znaczne ubytki w oszalowaniu ścian, szczególnie ich dolnych partii oraz w dachu. Brak śmigła/4-ch/, galerii i dyszla. Schody zewnętrzne poważnie uszkodzone. Konstrukcja w stanie dobrym.</p>		
<p>20. Najpilniejsze postulaty konserwatorskie</p> <p>Naprawa dachu i likwidacja ubytków oszalowania w celu zabezpieczenia obiektu przed dalszą destrukcją.</p>
