1. Obiekt  
K O Ś C I Ó Ł poewangelicki

2. Czas powstania  
IV ćw. XIX w.

3. Miejscowość  
N E K I E L K A

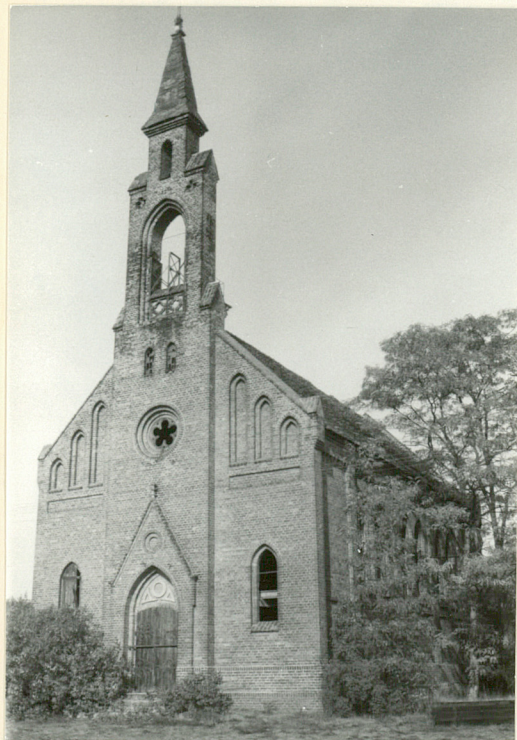
widok od strony południowej

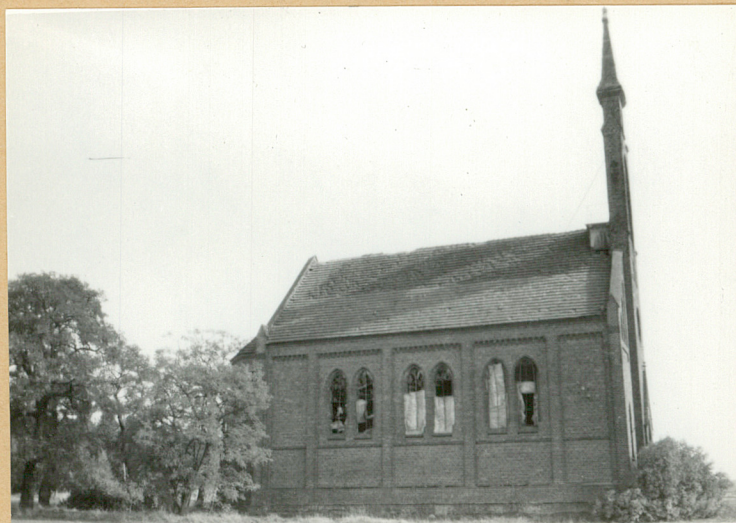
widok od strony północno-zachodniej

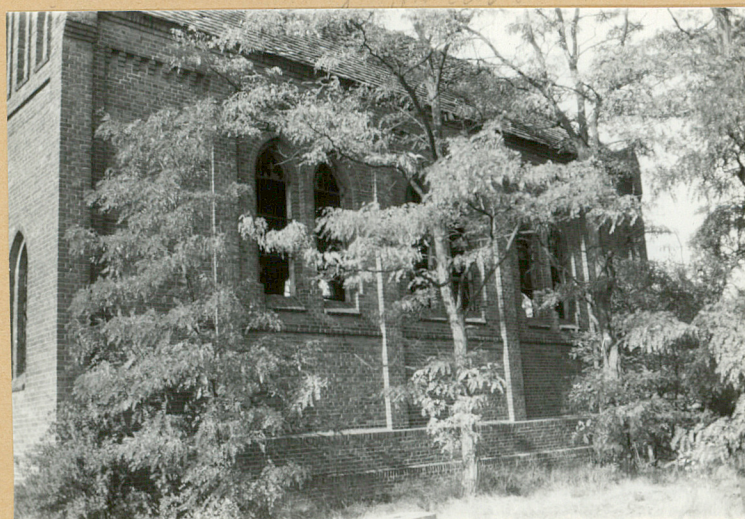
widok od strony południowej

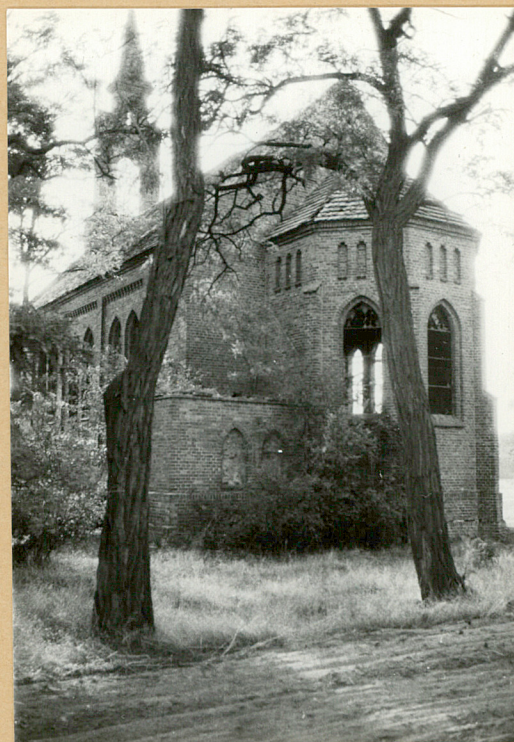
widok od strony wschodniej

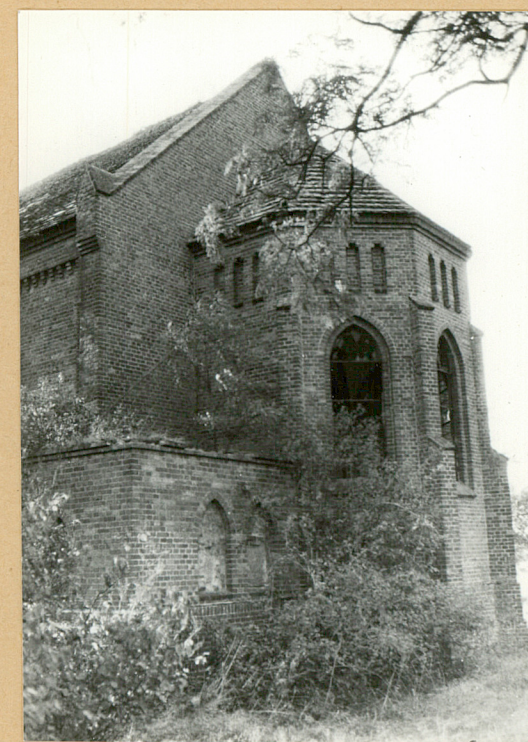
widok na apsydę

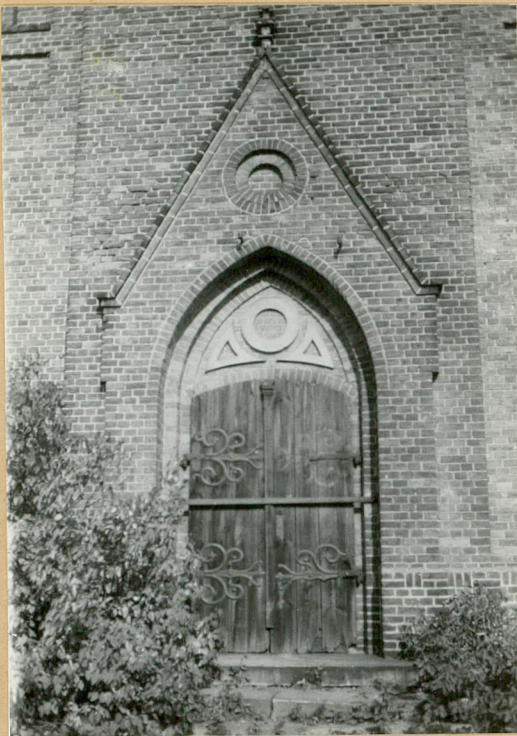
portal w fasadzie

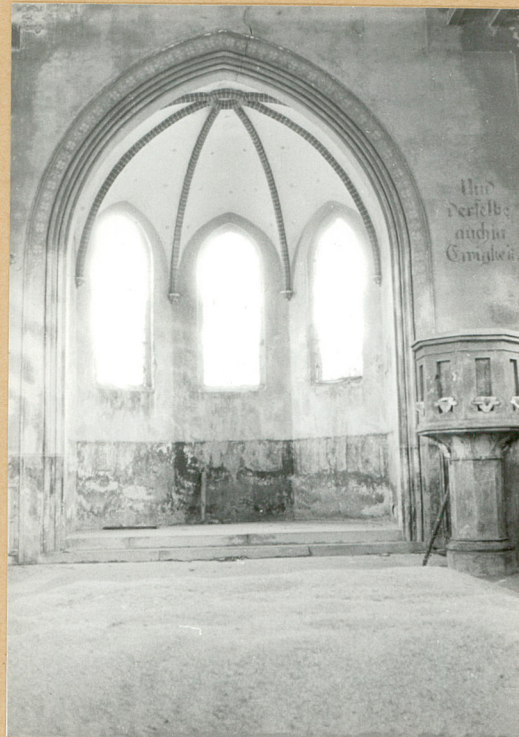
wnętrze - widok na apsydę

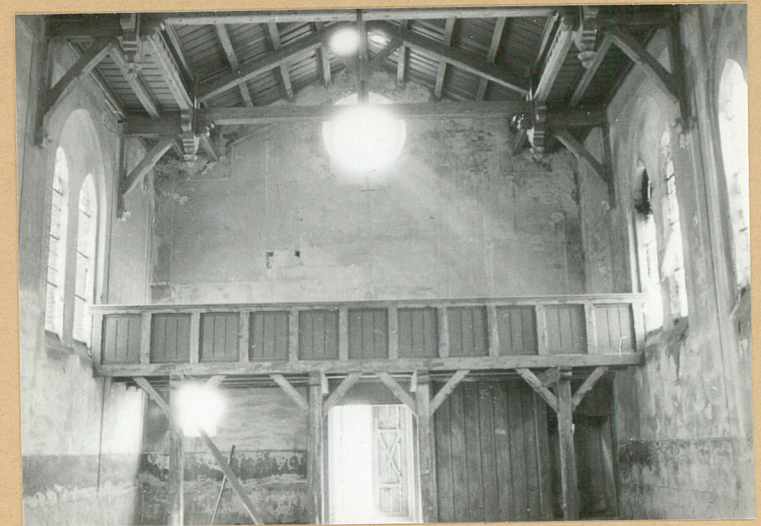
widok na nawę główną w kierunku wejścia

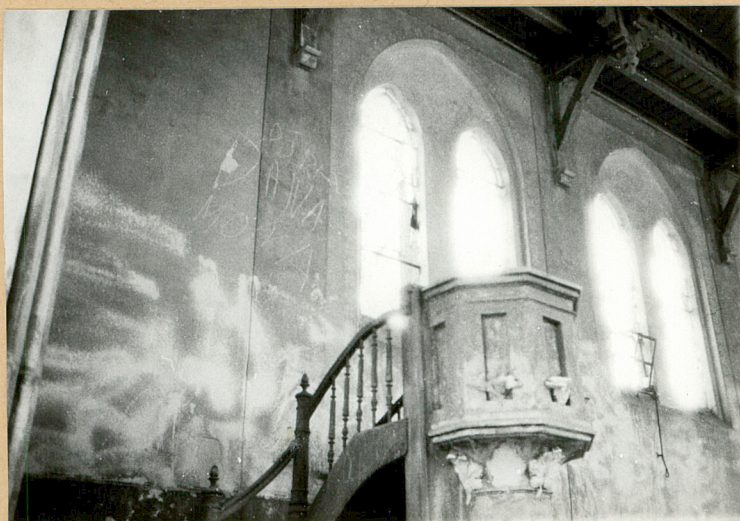
fragment ściany nawy głównej

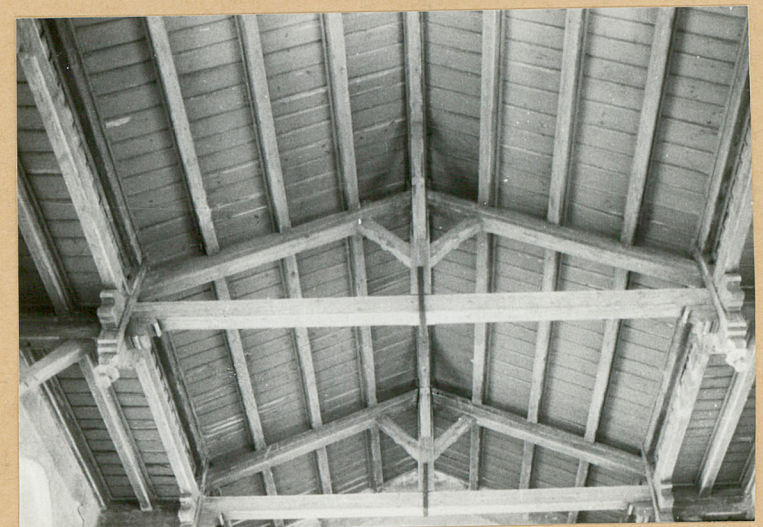
materiał, konstrukcja, technika - kościół murowany z cegły maszynowej w wątku blokowym. Strop belkowy - odsłaniający częściowo dolną partię więźby dachowej. Więźba drewniana, konstrukcji wieszarowej jednowieszakowej z 2 ściankami kolankowymi. Widoczny wieszak wzmocniony dwoma zastrzałami oraz ściągi wsparte na kroksztynach. W apsydzie założone sześciopodzielne sklepienie krzyżowo-żebrowe, żebra o wałkowym przekroju spływają na podwieszone konsole. Dach kryty dachówką karpiówką, hełm wieży blachą stalową. Posadzka z płyt ceramicznych. Schody wewnętrzne drewniane, jednobiegowe, skręcające przy ścianie. Okna pojedyncze, wielopolowe o szczębelnikach metalowych, wypełniane kolorowymi szybami witrażowymi błękitnymi i żółtymi. Drzwi drewniane, dwuskrzydłowe, z desek spagowe.

konstrukcja stropu z odkrytą więźbą dachową

<p>20. Najpilniejsze postulaty konserwatorskie Natychmiastowej naprawy wymagają dachy, w następnej kolejności okna i drzwi. Należało by także osuszyć mury, naprawić tynki we wnętrzu</p>
