OŚRODEK DOKUMENTACJI
ZABYTEKÓW W WARSZAWIE
Karta Ewidencyjna Zabytków
Architektury i Budownictwa

CZWORAK NR 11 (d. nr 10)

1961r.

GORZYŃ

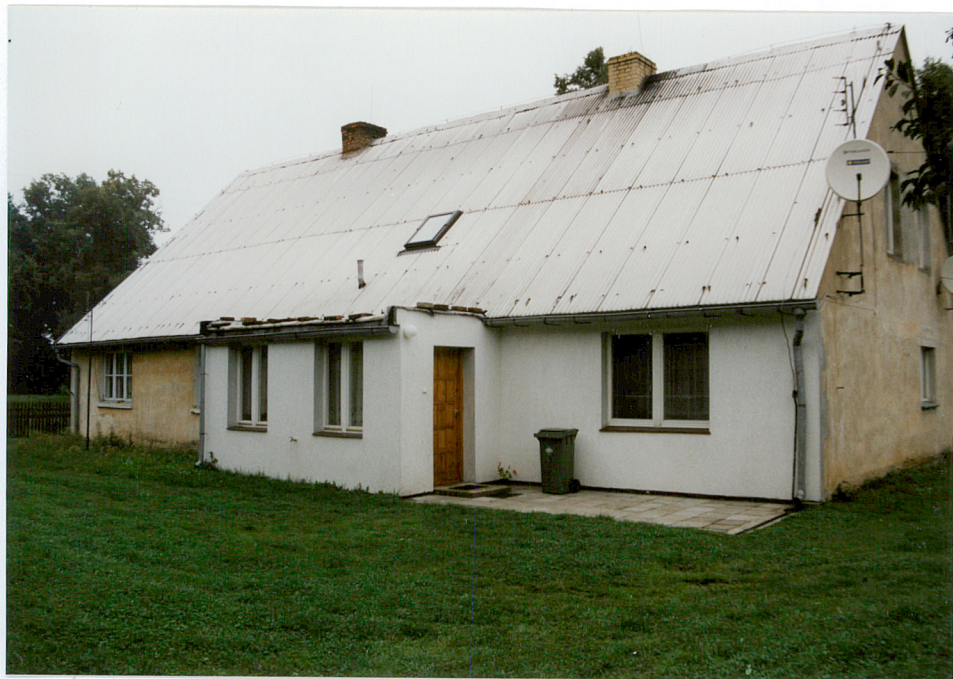
2

1. Elewacja frontowa północna.
2. Elewacja tylna południowa.
3. Elewacja szczytowa wschodnia.
4. Fragment muru przyziemia z widocznymi współczesnymi materiałami użytymi do budowy domu.
5. Wieżba dachowa.
6. j.w.

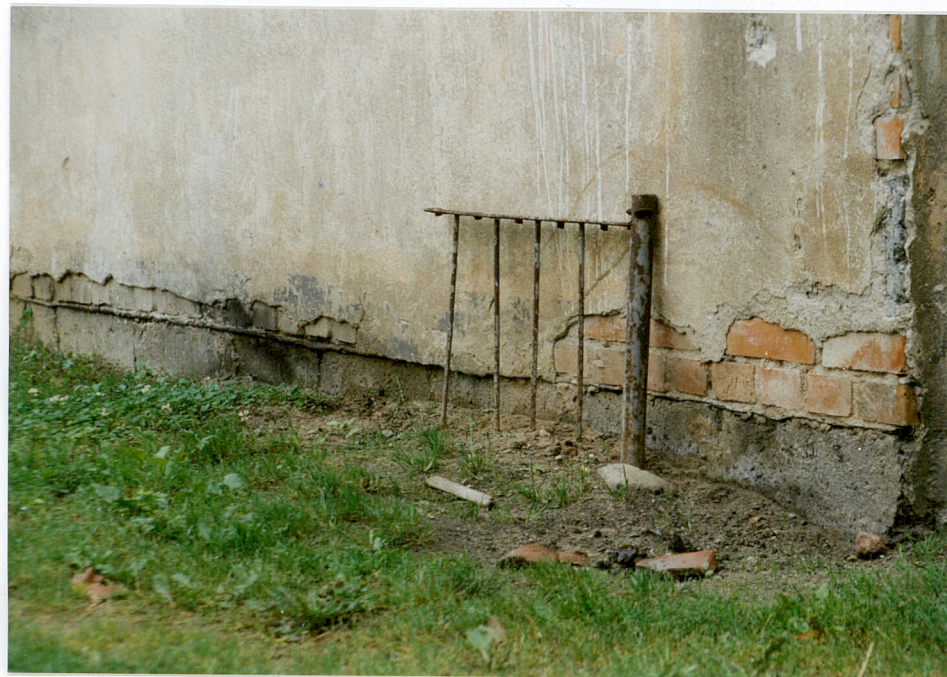
14. Kubatura	15. Powierzchnia użytkowa	16. Przeznaczenie pierwotne mieszkalne	17. Użytkowanie obecne mieszkalne
18. Prace budowlane i konserwatorskie, ich przebieg i dokumentacja Budynek wzniesiony w 1961r. na miejscu dawnego czworaka prawdopodobnie z wykorzystaniem jego fundamentów . Nowy budynek murowany ze współczesnych materiałów (bloczki betonowe), ze współczesną stolarką okienna i drzwiowa i nowym pokryciem dachowym z blachy trapezowej, którą położona na miejscu wcześniejszego eternitu. Nowy budynek większy od pierwotnego obiektu o około 3 m(długość) i ok. 1 m- (szerokość) .		19. Stan zachowania (fundamenty, ściany zewnętrzne, ściany wewnętrzne, sklepienia, stropy, konstrukcje dachowe, pokrycie dachu, wyposażenie i instalacje) Mury zawilgocone w partii przyziemia ,zniszczone częściowo tynki zewnętrzne, Stropy w stanie dobrym, pokrycie dachowe szczelne.
